PATOLOGIAS EM EDIFICAÇÕES HISTÓRICAS

Luiz Carlos Mendes¹

Os carmelitas chegaram ao Rio de Janeiro, Brasil, no final do século XVI e começaram a construir, em 1619, o Convento do Carmo, conforme ilustrado na Figura 1, que chega ao século XXI sob o risco de se tornar ruína. A obra de restauração deste edifício histórico, que vem sendo planejada e executada pela Procuradoria do Estado do Rio de Janeiro, foi objeto de análise que permitiu a elaboração deste artigo.

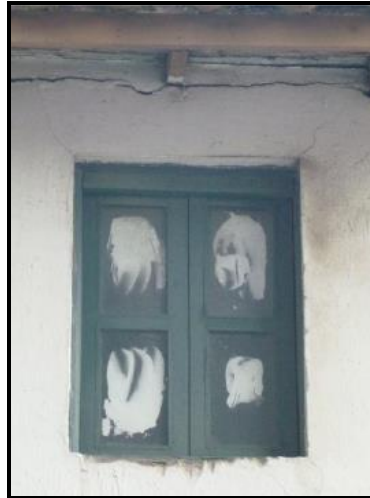
As Figuras 11 e 12 indicam a existência de trincas e fissuras provenientes do recalque das fundações decorrentes de ligeiras acomodações pelas alterações de cargas, que resultaram da ruptura e acomodação do terreno.

Figura 11. Trincas observadas pela acomodação da parede
(Fonte: autor)

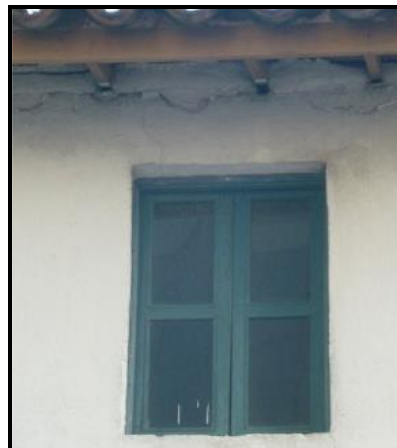
Figura 12. Trincas resultante pelo recalque das fundações
(Fonte: autor)

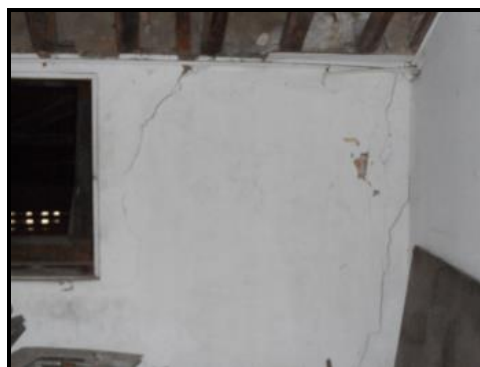
A Figura 13 ilustra as patologias encontradas nas paredes pelo emprego de materiais oriundos de demolições ou aproveitados da própria obra lesionada.

Figura 13. Trincas resultantes do emprego de materiais impróprios
(Fonte: autor)

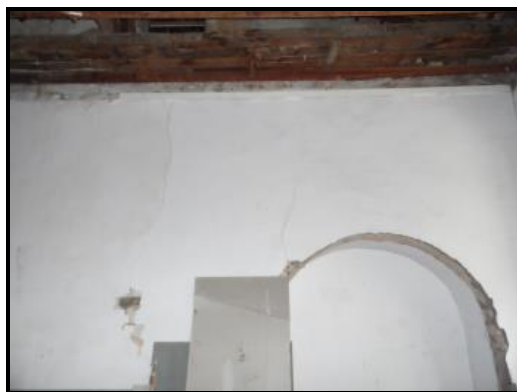
A Figura 14 mostra o desprendimento do revestimento pelo emprego de argamassas recobrando revestimentos antigos que não foram removidos e com a utilização de materiais diferentes dos materiais utilizados nas argamassas das diversas épocas de construção e reforma.

Figura 14. Desprendimento do revestimento do arco
(Fonte: autor)

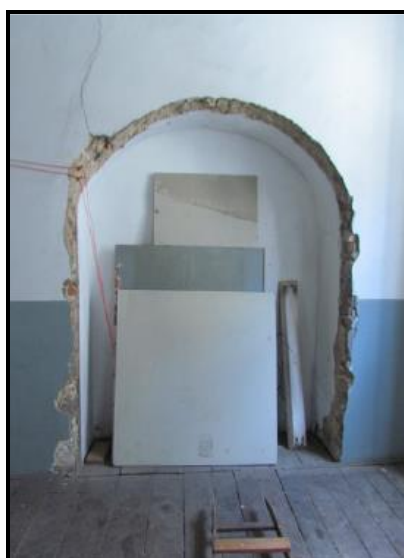
A Figura 15 ilustra o total desprendimento do revestimento do arco devido à má execução da argamassa, da sua grande espessura ou traço mal dosado. O desprendimento da argamassa também ocorre por velhice, quando estas se apresentam pulverulentas, perdendo a sua aderência entre os materiais adjacentes.

Figura 15. Desprendimento pela má execução da argamassa
(Fonte: autor)

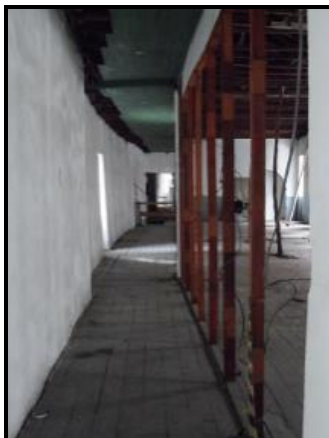
A rotação da parede pelo desaprumo causado por empuxos laterais ocorreu no Convento do Carmo, cujas causas foram as ações produzidas por terraplenagem ou presença de águas, devido a alterações do seu peso próprio ou ao abatimento do plano de assento. Essa rotação é claramente ilustrada na Figura 16.

Figura 16. Desaprumo das paredes causado por empuxos laterais
(Fonte: autor)

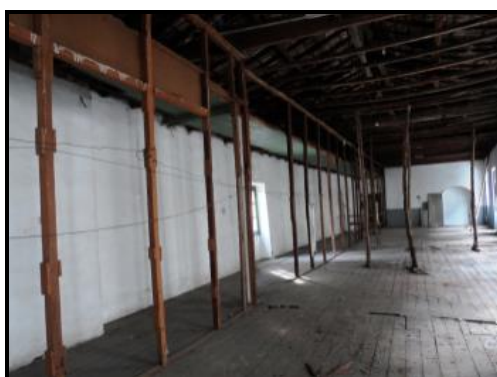
O deslocamento dos barrotes transversais faz girar a parede. Este deslocamento pode ter sido causado pela degradação da madeira, pelo excesso de carga sobre os pisos ou pelo peso das paredes que os sustentam. A Figura 17 ilustra bem este deslocamento e a Figura 18 o deslocamento pelo peso do telhado.

Figura 17. Deslocamentos dos barrotes transversais
(Fonte: autor)

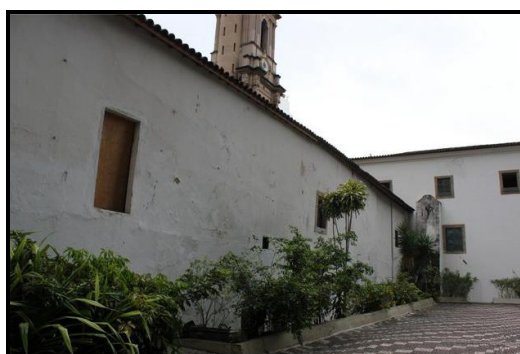
Figura 18. Empuxos na parede devido ao peso do telhado
(Fonte: autor)

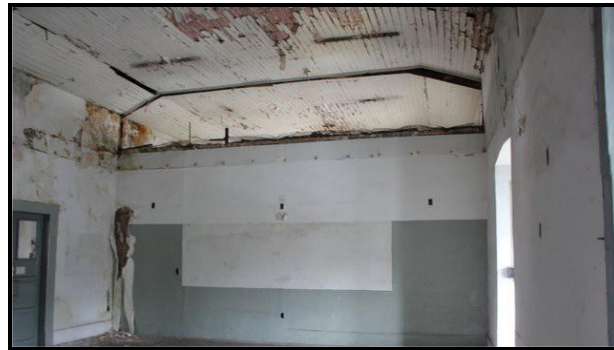
O apodrecimento de peças de madeira devido à umidade é ilustrado na Figura 19. A oxidação de peças de ferro inseridas na parede, devido à falta de proteção deste material contra a cal e a umidade, faz com que o revestimento se solte, provocando brechas ainda maiores que permitem a entrada de umidade. Esta patologia é observada no canto esquerdo da parede, conforme a Figura 19.

Figura 19. Apodrecimento da madeira do teto e desprendimento do revestimento da parede pela oxidação da barra de ferro
 (Fonte: autor)
