PATOLOGIAS EM EDIFICAÇÕES HISTÓRICAS

PATHOLOGIES IN HISTORICAL BUILDINGS

Luiz Carlos Mendes¹

Os carmelitas chegaram ao Rio de Janeiro, Brasil, no final do século XVI e começaram a construir, em 1619, o Convento do Carmo, conforme ilustrado na Figura 1, que chega ao século XXI sob o risco de se tornar ruína. A obra de restauração deste edifício histórico, que vem sendo planejada e executada pela Procuradoria do Estado do Rio de Janeiro, foi objeto de análise que permitiu a elaboração deste artigo.

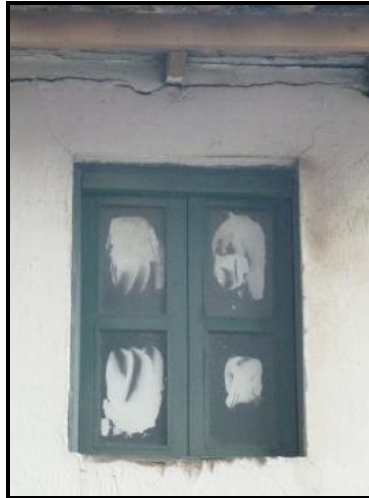
As Figuras 11 e 12 indicam a existência de trincas e fissuras provenientes do recalque das fundações decorrentes de ligeiras acomodações pelas alterações de cargas, que resultaram da ruptura e acomodação do terreno.

Figura 11. Trincas observadas pela acomodação da parede
(Fonte: autor)

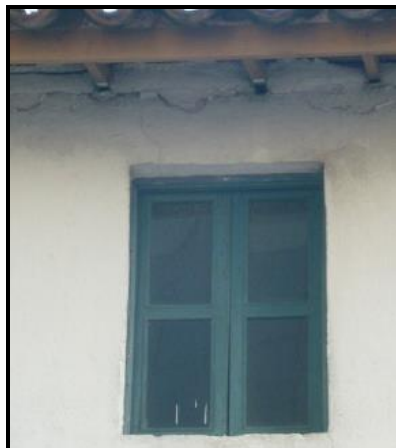
Figura 12. Trincas resultante pelo recalque das fundações
(Fonte: autor)

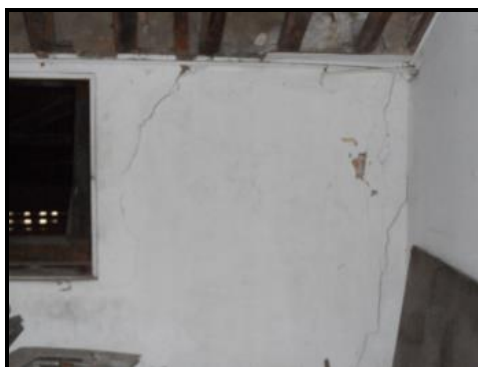
A Figura 13 ilustra as patologias encontradas nas paredes pelo emprego de materiais oriundos de demolições ou aproveitados da própria obra lesionada.

Figura 13. Trincas resultantes do emprego de materiais impróprios
(Fonte: autor)

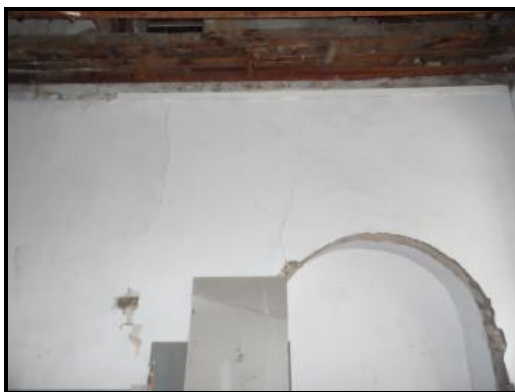
A Figura 14 mostra o desprendimento do revestimento pelo emprego de argamassas recobrando revestimentos antigos que não foram removidos e com a utilização de materiais diferentes dos materiais utilizados nas argamassas das diversas épocas de construção e reforma.

Figura 14. Desprendimento do revestimento do arco
(Fonte: autor)

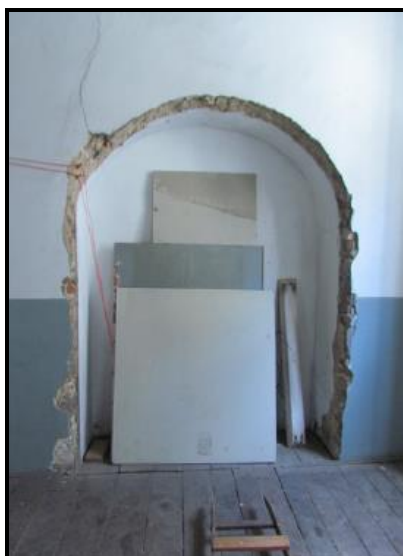
A Figura 15 ilustra o total desprendimento do revestimento do arco devido à má execução da argamassa, da sua grande espessura ou traço mal dosado. O desprendimento da argamassa também ocorre por velhice, quando estas se apresentam pulverulentas, perdendo a sua aderência entre os materiais adjacentes.

Figura 15. Desprendimento pela má execução da argamassa
(Fonte: autor)

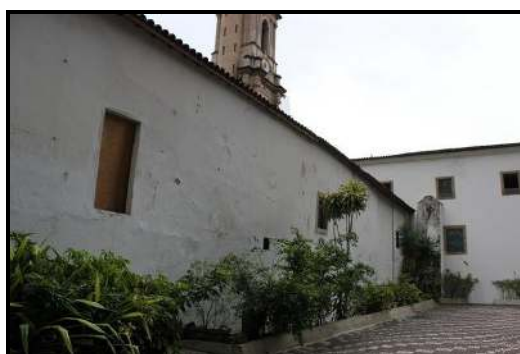
Figura 18. Empuxos na parede devido ao peso do telhado
(Fonte: autor)

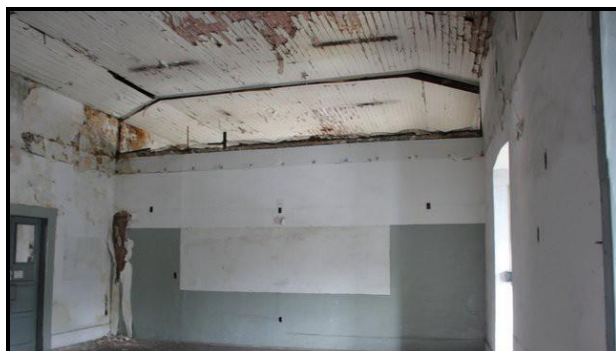
O apodrecimento de peças de madeira devido à umidade é ilustrado na Figura 19. A oxidação de peças de ferro inseridas na parede, devido à falta de proteção deste material contra a cal e a umidade, faz com que o revestimento se solte, provocando brechas ainda maiores que permitem a entrada de umidade. Esta patologia é observada no canto esquerdo da parede, conforme a Figura 19.

Figura 19. Apodrecimento da madeira do teto e desprendimento do revestimento da parede pela oxidação da barra de ferro
(Fonte: autor)
