**IMPACTO DAS PRÁTICAS CONSTRUTIVAS REGIONAIS NA PRODUTIVIDADE E INTEGRIDADE ESTRUTURAL DA ALVENARIA DE BLOCOS****IMPACT OF REGIONAL CONSTRUCTION PRACTICES ON THE PRODUCTIVITY AND STRUCTURAL INTEGRITY OF MASONRY SYSTEMS****EL IMPACTO DE LAS PRÁCTICAS CONSTRUCTIVAS REGIONALES EN LA PRODUCTIVIDAD E INTEGRIDAD ESTRUCTURAL DE LOS SISTEMAS DE MAMPOSTERÍA**Daniel Lopes Scultori<sup>1</sup>

<https://doi.org/10.47820/recima21.v7i4.7530>

PUBLICADO: 04/2026

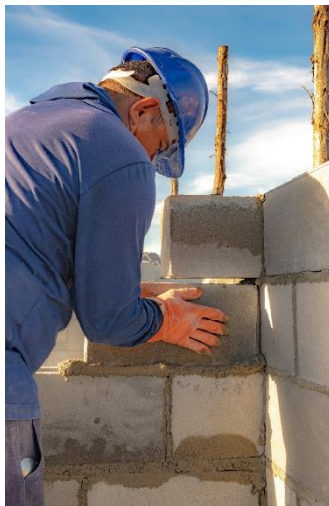
**Figura 2.** Etapa de levante da alvenaria estrutural com equipe local

A Figura 2 ilustra a etapa de levante da alvenaria estrutural executada pela equipe local, onde já se observam desalinhamentos preliminares.

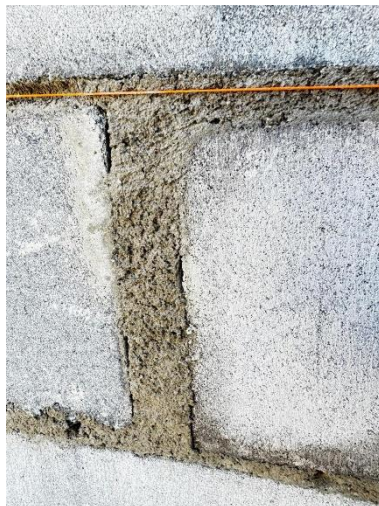
**Figura 3.** Desalinhamento acentuado em parede estrutural

As Figuras 3 e 4 exemplificam, respectivamente, dois erros executivos típicos de desalinhamento e de nível.

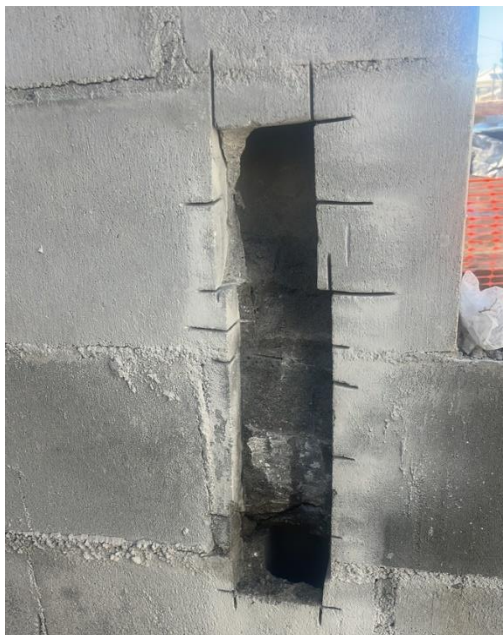
**Figura 7.** Ponto de graute obstruído, demandando limpeza manual

b) Pontos de graute mal preenchidos: reduzem a seção transversal efetiva dos elementos grauteados, gerando pontos localizados de menor resistência à compressão e criando descontinuidades no fluxo de tensões, conforme ilustrado na Figura 7.

A Figura 7 mostra um ponto de graute entupido que demandou limpeza manual, enquanto a Figura 8 evidencia pontos elétricos fora da posição prevista em projeto.

Quanto aos pontos de graute, a NBR 16868-2 (ABNT, 2020) exige inspeção antes do preenchimento para garantir limpeza e ausência de obstruções. A omissão dessa verificação resultou em 38% dos pontos inspecionados apresentando falhas (entupimentos ou bicheiras), comprometendo a transferência de cargas verticais.

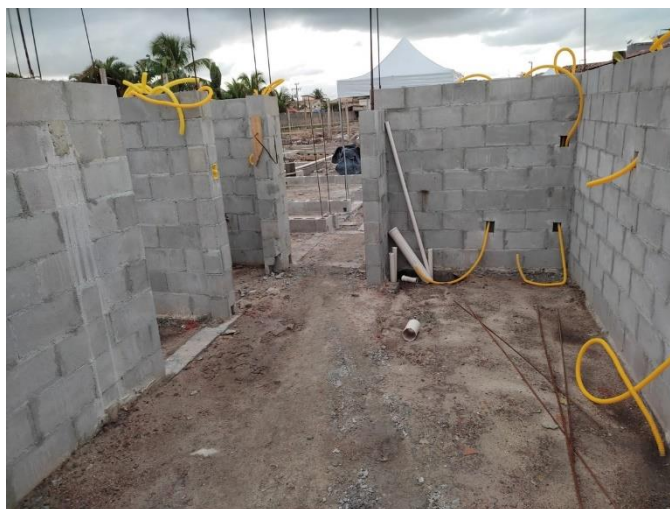
**Figura 8.** Pontos elétricos fora da posição prevista em projeto

c) Rasgos fora de posição: quando executados em regiões de maior solicitação mecânica, concentram tensões e podem desencadear fissuras diagonais por cisalhamento, especialmente em paredes submetidas a cargas concentradas (Thomaz; Helene, 2000).

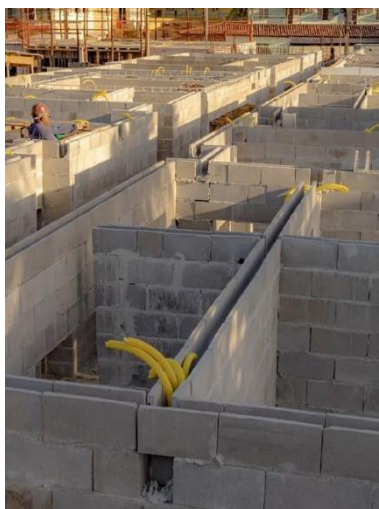
**Figura 9.** Erro de nível e junta vertical em parede estrutural

As Figuras 9 e 10 ilustram, respectivamente, um erro de nível e junta vertical e uma parede recém-levantada após chuva intensa.

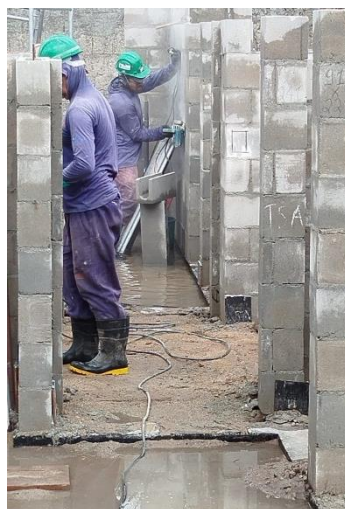
**Figura 10.** Parede recém-levantada após chuva intensa, evidenciando saturação dos blocos

Diferentemente do concreto armado convencional, a alvenaria estrutural exige paradas imediatas sob chuva. O bloco saturado compromete a aderência da argamassa e altera o peso sobre as fiadas recém-executadas, podendo provocar desaprumos e deslocamentos. Em Porto

Seguro, o regime de chuvas súbitas e intensas resultou em perdas constantes de dias produtivos e em manifestações patológicas imediatas.

5. Plano de contingência climática: em regiões de alta pluviosidade, deve-se prever infraestrutura de proteção (lonas, coberturas móveis) e procedimentos específicos para paralisação e retomada dos trabalhos após chuvas.
