**USO DE EPI NA CONSTRUÇÃO CIVIL: APLICAÇÃO DO PROCEDIMENTO FMEA PARA VERIFICAÇÃO DE INCONFORMIDADES EM UMA OBRA NO MUNICÍPIO DE IMPERATRIZ-MA**

**USE OF PPE IN CIVIL CONSTRUCTION: APPLICATION OF THE FMEA PROCEDURE TO VERIFY NONCONFORMITIES IN A WORK IN THE MUNICIPALITY OF IMPERATRIZ-MA**

#### INCONFORMIDADES ENCONTRADAS NA OBRA

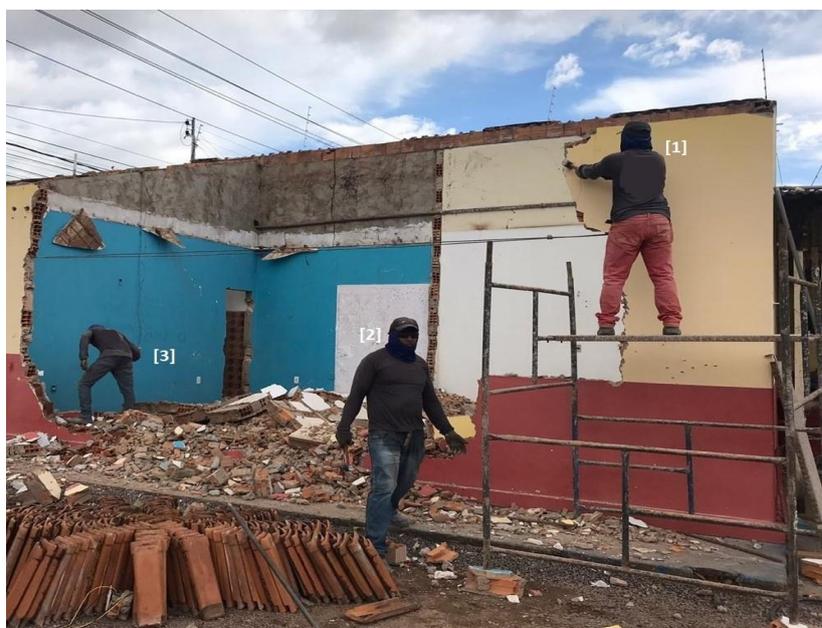
Figura 1 - Trabalho em altura 01

Figura 1: Inconformidades encontradas nos trabalhadores [1]: ausência do cinto de amarração (por se tratar de serviço em altura) [2] e [3]: ausência de (a) capacete, (b) máscara de proteção. Trabalhador [3]: ausência de (c) luvas de proteção. Podendo ressaltar também a má colocação do andaime, má equilibrados sob tijolos, correndo o risco de queda do colaborador.

Além disso, a NR 18 esclarece sobre o piso em que os andaimes devem ser montados, e como pode-se perceber no registro fotográfico, há inconformidade quanto a isso. Assim, a NR 18 menciona que: O piso de trabalho dos andaimes pode ser totalmente metálico ou misto, com estrutura metálica e forração do piso em material sintético ou em madeira, ou totalmente de madeira.

Diante das inconformidades encontradas na obra, importa destacar que a NR 35 determina que é de responsabilidade do empregador garantir as medidas estabelecidas na norma e assegurar a realização da Análise de Risco (AR), e emitir a Permissão de Trabalho (PT).

Diante do exposto, os EPI'S obrigatórios para trabalhos em altura (NR-35) são: Trava Quedas; Cinto de Segurança tipo paraquedista; Capacete com Jugular; Talabartes Ajustáveis; Talabartes Simples; Talabarte Y; Botinas de Segurança; Óculos de Segurança e Luvas de Segurança.

Em relação as escadas e andaimes no local, a NR 18 estabelece: É proibida, sobre o piso de trabalho de andaimes, a utilização de escadas e outros meios para se atingirem lugares mais altos. O acesso aos andaimes deve ser feito de maneira segura.

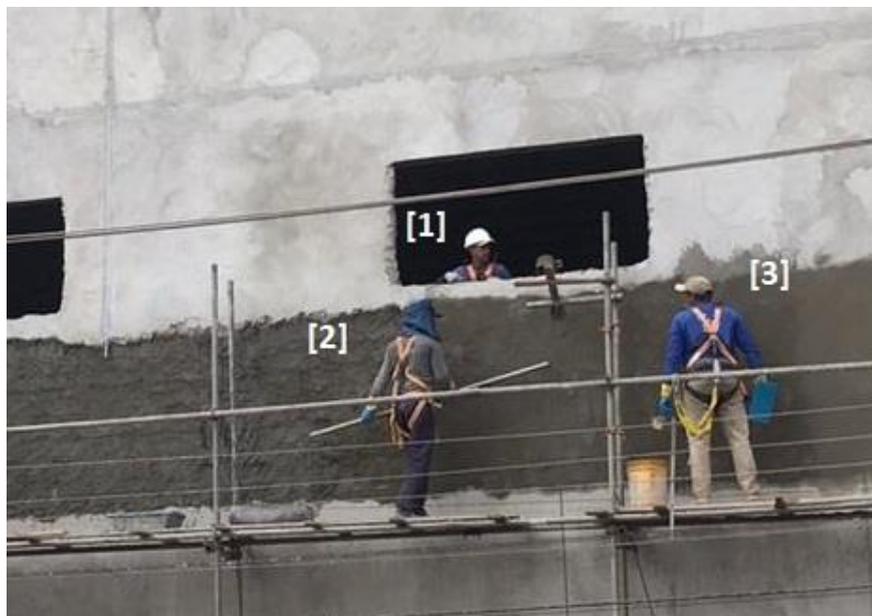
Figura 2 - Trabalho em altura 02.

Figura 2: Inconformidades encontradas nos trabalhadores [2] e [3]: ausência de (a) capacete, (b) cinto de amarração não estar fixado.

No registro acima pode-se identificar a inconformidade em relação a função desempenhada na altura, ou seja, falta equipamentos e aqueles que estão sendo usados estão incorretos.

Diante disso, os trabalhadores precisam do cinto de Segurança tipo paraquedista; talabartes; trava quedas e capacete com jugular, percebe-se o funcionário 2 e 3 sem o uso do capacete.

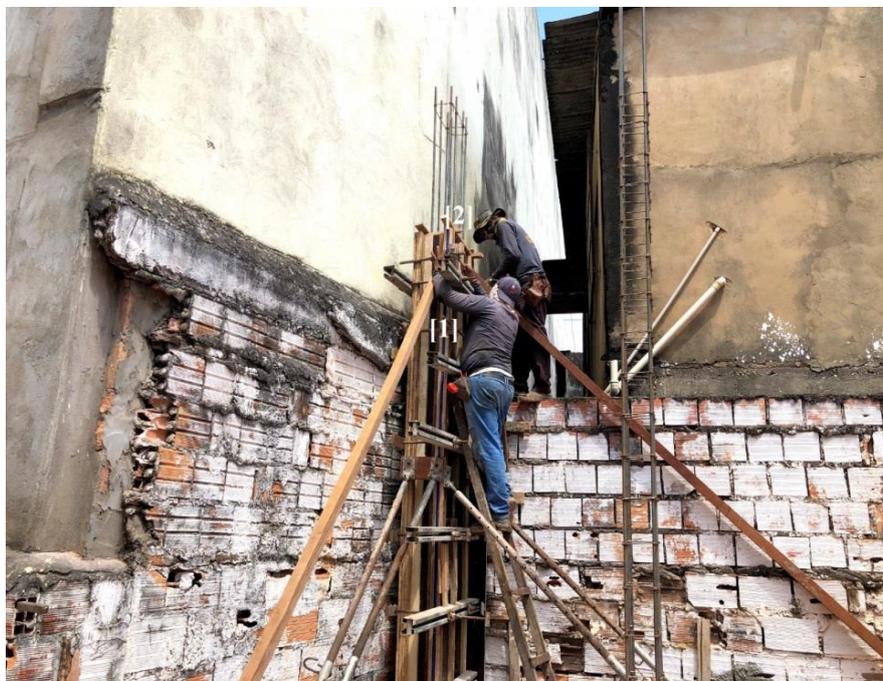
Figura 3 - Inconformidades encontradas nos trabalhadores [1] e [2]: ausência de (a) capacete, (b) cinto de amarração não estar fixado, (c) ausência de luvas.

Observa-se na figura 3, na atividade de aplicação de forma para concretagem do pilar, que os colaboradores 1 e 2 estão sem os EPI's adequados (a) capacete de proteção, (b) cinto de amarração (especificado para trabalho em altura). De acordo com a N 35.2.1 terão como responsabilidades ao contratante todas as devidas providências que se farão necessárias para que as ações de trabalho em altura sejam acontecidas dentro da norma técnica, como a capacitação e treinamento dos operários devidamente contratados, atividades fiscalizadas, oferta do equipamento certo, sempre atualizar as possíveis informações, e em decorrência de algum risco finalizar com as atividades em geral. A Nr 35.2.2 fundamenta aos trabalhadores, colaborar, cumprir parar se for necessário e ter zelo pela sua integridade e saúde e de outros indivíduos que possam estar relacionadas por suas devidas ações. Nr 35.5.1 se faz necessário a utilização de método de proteção relacionado a quedas, quando necessário a atividade de trabalho em altura.

Com base na Nr 06 instaurada no item 6.6 ressalta as possíveis responsabilidades do contratante em relação a utilização dos EPIs sendo elas como possibilitar de forma gratuita os equipamentos sendo que tem que possuir o selo do IMETRO, realização do processo de troca e manutenção deles, fiscalizar e exigir a sua utilização e ofertar capacitações e treinamento.

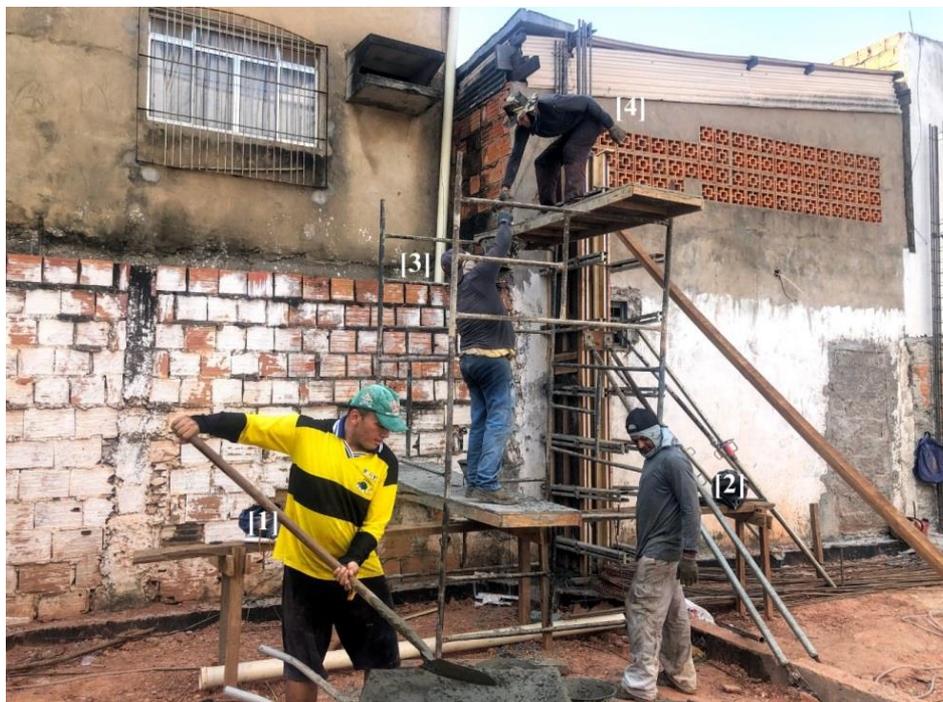
Figura 4 - Inconformidades encontradas no trabalhador [1]: ausência de (a) capacete, (b) ausência de luvas.

Na figura 04 os colaboradores estão colocando concreto no pilar, o cimento devido a suas específicas propriedades, como pH bastante elevado, pode ter consequências de algumas reações de alergias ao organismo do ser humano, sendo de extrema necessidade a devida proteção contra esses agentes químicos, no caso da figura o colaborador não está utilizando as luvas de proteção estando sendo assim diretamente exposto ao cimento o que poderá colocar em fator de risco a sua saúde, com base a NR-6 que que vem tratar a utilização de EPIs é direcionada a estacionar ou reduzir os diferentes efeitos de agentes que são considerados agressivos contra uma parte do corpo do colaborador, extinguindo doenças com relações ocupacionais. (b) uso indevido de andaimes com tabuas utilizadas para os suportes sem a devida proteção contra quedas, o operário não está fixo tendo como consequência uma instabilidade na sua base onde poderá desequilibrar e vir a gerar um grave acidente. A Nr 18.15 onde ressalta o item andaimes fundamenta as configurações a serem cumpridas para evitar esse tipo de situação, como já foi citado.
