ANÁLISE DO SISTEMA DE SEGURANÇA CONTRA INCÊNDIO: ESTUDO DE CASO EM SÃO JOSÉ DE PIRANHAS – PB

ANALYSIS OF THE FIRE SAFETY SYSTEM: CASE STUDY IN SÃO JOSÉ DE PIRANHAS – PB

Neste contexto de abrangência, visto sua relevância para a comunidade local, considerando o exposto acima tratado e a importância de salvaguardar vidas, este trabalho buscou, sob a ótica da proteção e prevenção contra incêndio, conhecer e analisar as conjunturas que possam gerar riscos ou danos às pessoas e ao patrimônio da Escola Estadual Prefeito Joaquim Lacerda Leite, propondo intervenções necessárias.

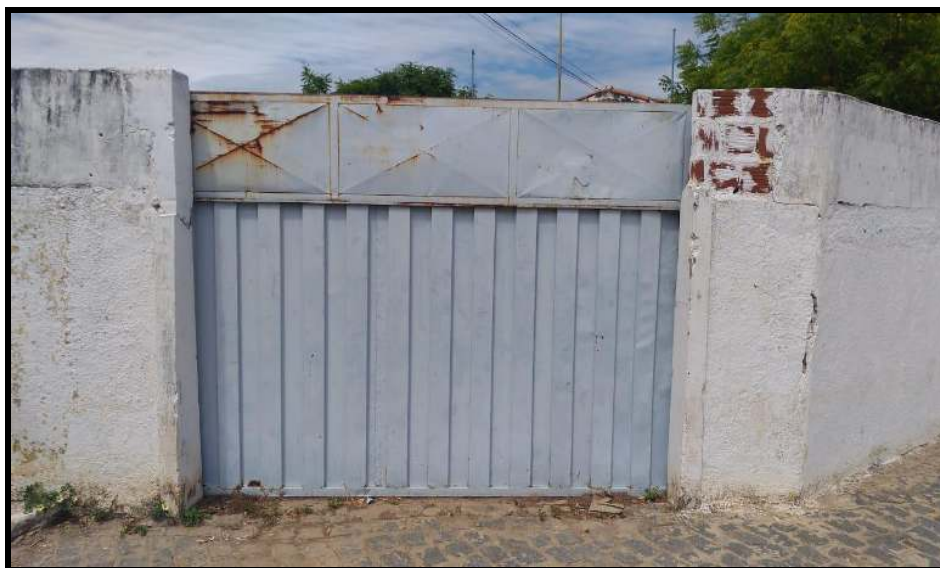
Figura 3 - Portão de acesso da edificação
Fonte: Autores (2021)

O atual acesso das viaturas à edificação não pode ser feito pela rua frontal ao estabelecimento que possui um portão de acesso de aço galvanizado de correr (Figura 3) e que dá acesso direto ao estacionamento, aos blocos das salas de aula, biblioteca e administrativo. Além do espaço reduzido, o portão de acesso, apesar de estar totalmente desobstruído, possui largura de 2,95 m, valor bem menor da mínima estipulada pela NT N° 014/2016 – CBMPB que é de 4 m.

Contudo, a posteriori havendo a necessidade de acesso de viaturas do corpo de bombeiros à edificação, é necessário a ampliação do portão de entrada para 4 m, o piso deve ser pavimentado e a remoção dos porta-bandeiras e dos elementos paisagísticos devem ser providenciadas para um outro local da edificação, visto que ambos consomem boa parte daquela área útil. A sinalização horizontal de uma vaga adequada (Figura 8), também deve ser

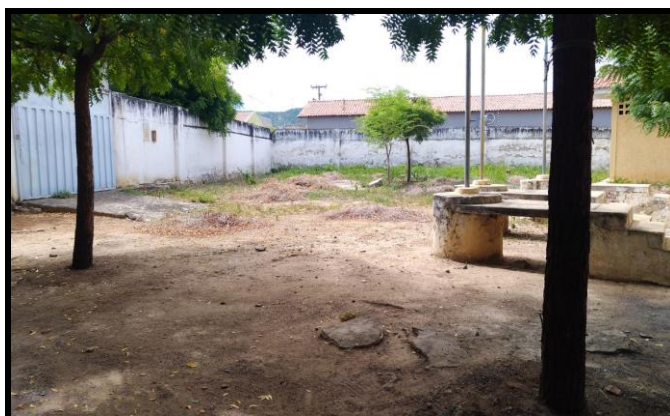
Figura 4 - Estacionamento da edificação
Fonte: Autores (2021)

A Figura 4 demonstra o local destinado ao estacionamento, que não é pavimentado, possui piso irregular e apresenta elementos paisagísticos, assim como três porta-bandeiras consumindo a área útil do ambiente.

Assim referido no diagnóstico da edificação, o dimensionamento de espaço reservado à viatura do corpo de bombeiros não é possível, visto o espaço reduzido não possuir os requisitos mínimos de faixa de estacionamento assim descrito pela NT nº 014/2016 do CBMPB.
