**ANÁLISE DO SISTEMA DE SEGURANÇA CONTRA INCÊNDIO: ESTUDO DE CASO EM SÃO JOSÉ DE PIRANHAS – PB**

**ANALYSIS OF THE FIRE SAFETY SYSTEM: CASE STUDY IN SÃO JOSÉ DE PIRANHAS – PB**

Osires de Medeiros Melo Neto<sup>1</sup>, Anne Kelly de Souza Machado Borges<sup>2</sup>, Erisma Lacerda Pereira<sup>3</sup>

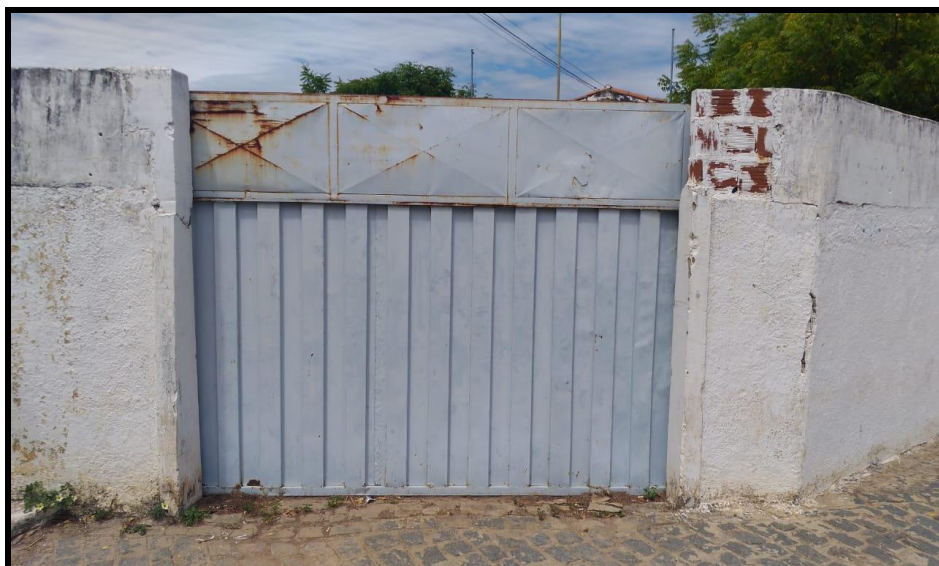
O atual acesso das viaturas à edificação não pode ser feito pela rua frontal ao estabelecimento que possui um portão de acesso de aço galvanizado de correr (Figura 3) e que dá acesso direto ao estacionamento, aos blocos das salas de aula, biblioteca e administrativo. Além do espaço reduzido, o portão de acesso, apesar de estar totalmente desobstruído, possui largura de 2,95 m, valor bem menor da mínima estipulada pela NT N° 014/2016 – CBMPB que é de 4 m.

Figura 3 - Portão de acesso da edificação  
Fonte: Autores (2021)

Contudo, a posteriori havendo a necessidade de acesso de viaturas do corpo de bombeiros à edificação, é necessário a ampliação do portão de entrada para 4 m, o piso deve ser pavimentado e a remoção dos porta-bandeiras e dos elementos paisagísticos devem ser providenciadas para um outro local da edificação, visto que ambos consomem boa parte daquela área útil. A sinalização horizontal de uma vaga adequada (Figura 8), também deve ser

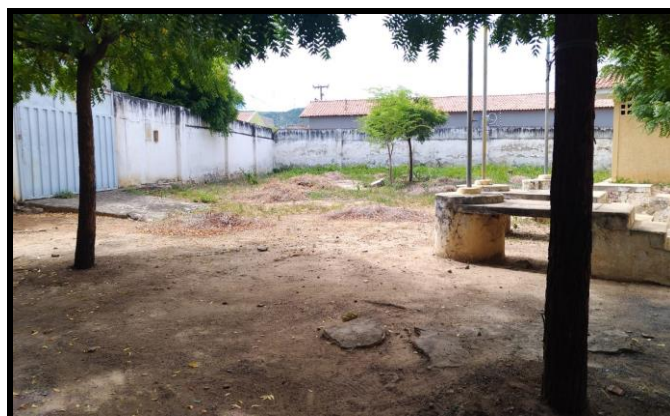
A Figura 4 demonstra o local destinado ao estacionamento, que não é pavimentado, possui piso irregular e apresenta elementos paisagísticos, assim como três porta-bandeiras consumindo a área útil do ambiente.

Figura 4 - Estacionamento da edificação  
Fonte: Autores (2021)

Assim referido no diagnóstico da edificação, o dimensionamento de espaço reservado à viatura do corpo de bombeiros não é possível, visto o espaço reduzido não possuir os requisitos mínimos de faixa de estacionamento assim descrito pela NT nº 014/2016 do CBMPB.

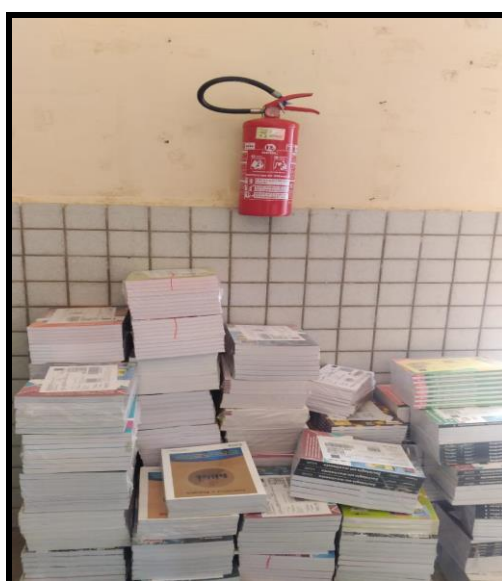
Referente ao sistema de extintores, este apresentou graves discordâncias ao que se preceitua a NBR 12693/2021. Constatou-se que não há unidade extintora instalada na edificação que cumpra os requisitos mínimos de instalação e proteção, caracterizada por no mínimo, duas unidades extintoras distintas, sendo uma para incêndio de classe A e outra para classes B:C ou duas unidades extintoras para classes ABC. A edificação conta com três unidades de extintores: um na secretaria, de Classe BC; outro no laboratório de informática; e mais um no laboratório de química, ambos de Classe B: C. Apesar de estarem na altura recomendada, encontram-se em lugares fechados, obstruídos, e sem nenhuma sinalização referente (Figura 6), o que acaba dificultando a familiarização dos usuários quanto à sua localização. Em casos de ocorrência de um princípio de incêndio em um destes ambientes, a simples busca ao equipamento, põe em risco a integridade do indivíduo que ali se aventura.

Figura 6 – Extintor sem sinalização  
Fonte: Autores (2021)

Em atenção ao tipo de material armazenado no almoxarifado e no arquivo, e o uso de equipamentos elétricos de natureza administrativa, didático e pessoal, foram considerados, na edificação, para o sistema de extintores, incêndio da Classe A e Classe C, visto a presença de combustíveis sólidos como madeira e papel, além de equipamentos energizados.

Os extintores foram reunidos em blocos com duas unidades, um de Classe A e outro de Classe C, posicionados em seis locais por todo o estabelecimento, de modo a respeitar os 20 m de distância máxima a ser percorrida pelo usuário até a unidade extintora. Estes devem estar instalados na área externa dos ambientes e de forma que fiquem com boa visualização para a familiarização dos usuários quanto a sua localização.

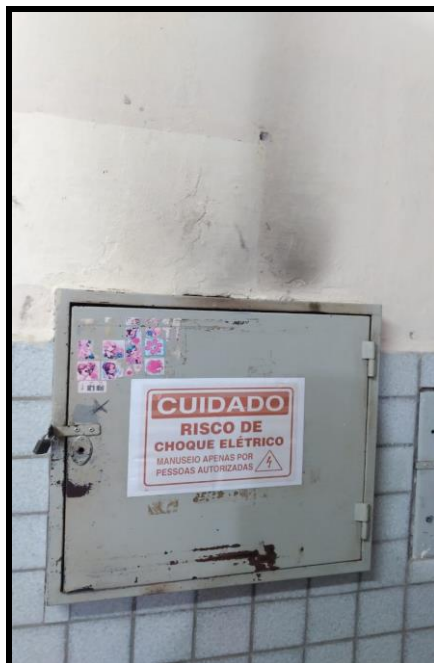
Ainda sobre as condições que possam representar algum risco para os ocupantes e a edificação, pôde-se constatar a existência de fiação elétrica exposta, resultado de restaurações e ampliações improvisadas naquele estabelecimento, que apesar de não está diretamente relacionada a algum sistema de proteção contra incêndio, pode ser responsável pelo início de um. Segundo funcionários do local, no ano de 2019, houve um princípio de incêndio ocorrido no quadro de distribuição dos circuitos terminais (Figura 7) localizado no interior da secretaria, o qual ainda é possível constatar, pela imagem, os resquícios de marcas na parede deixado pelo fogo.

Figura 7 – Quadro de distribuição dos circuitos terminais.

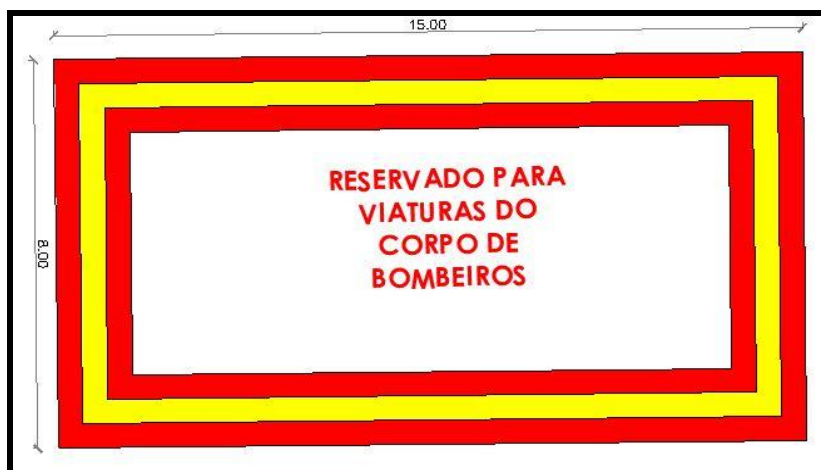
Figura 8 – Vaga de Estacionamento para viatura

providenciado junto ao prédio, com dimensões mínimas de 8,00 m de largura e 15,00 m de comprimento, com distância para um dos lados da edificação de 8,00 m.
