REABILITAÇÃO PROTÉTICA SUPERIOR COM PRÓTESE FIXA TIPO PROTOCOLO: RELATO DE CASO CLÍNICO

RELATO DE CASO

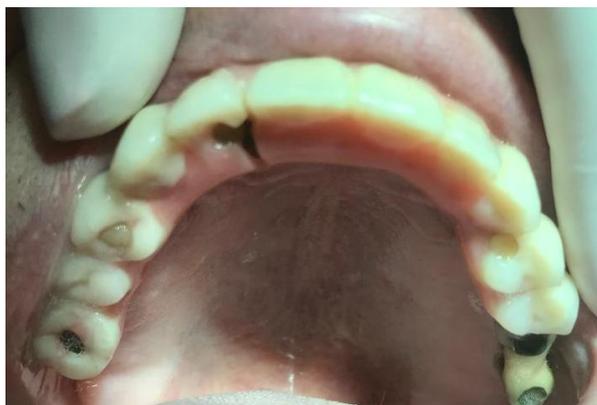
Figura 1. Imagem da prótese protocolo de acrílico fraturada e com falta de dentes.

Paciente do sexo masculino, 75 anos, buscou atendimento no ano de 2018, com queixa estética devido à fratura dos dentes da prótese tipo protocolo superior, em acrílico, dificultando a mastigação devido aos desgastes severos, estética e função, com necessidade de troca da prótese. Após coleta dos dados iniciais, análise de radiografia panorâmica, o paciente foi orientado quanto às possibilidades de tratamento, diante da possibilidade técnica da confecção de uma nova prótese protocolo sobre seis implantes na região de maxila. Antes de iniciar o tratamento, uma criteriosa avaliação foi realizada, suporte labial e linha do sorriso, para o estabelecimento de um plano de tratamento com maior previsibilidade e que atendesse às expectativas do paciente e profissional conforme mostra as imagens. A imagem 1 mostra uma vista oclusal da prótese protocolo de acrílico fraturada e com falta de dentes, o que dificultava a mastigação e comprometia a estética. Na imagem 2 e 3 observa-se, após a remoção da prótese, que a estrutura foi confeccionada com material a base de polímero, material que apresenta baixa resistência à fratura, facilitando o insucesso nesses casos de reabilitação. A imagem 4 mostra a barra confeccionada com Polímero Bio-compatível (*Bio-Plas*) (imagem cedida pelo fornecedor *Zarethe Ceramic*).

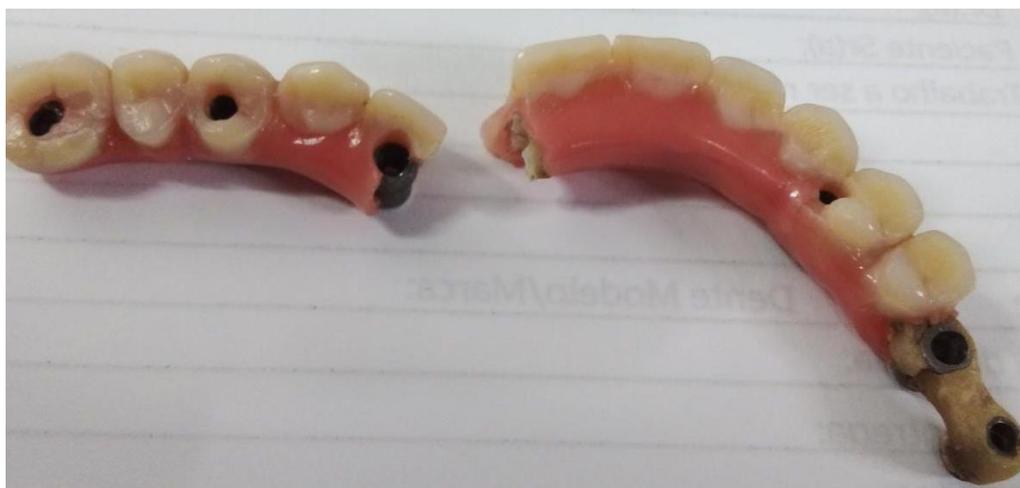
Figura 2. Prótese protocolo superior após remoção.

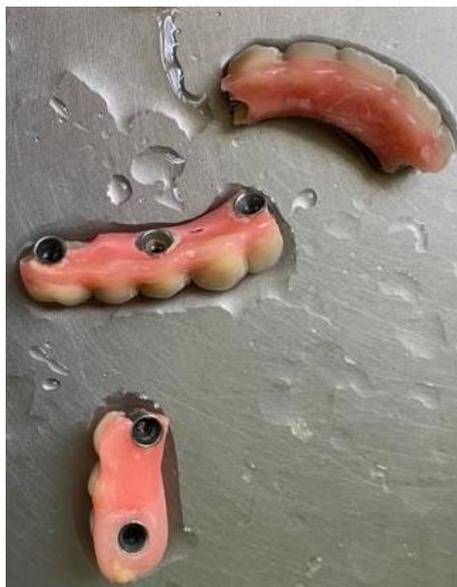
Figura 3. Aspecto da Prótese após remoção, fraturada em três lugares.

Diante disso, foi necessária e indicada a confecção de uma nova prótese com infraestrutura metálica. A fratura da barra pode ocorrer quando não há um assentamento correto ou em casos de um cantiléver muito extenso, além de falhas no processo laboratorial como porosidades e trincas ou defeitos no processo de solda, podendo também ocorrer no caso de sobrecarga oclusal, além do tipo de material utilizado para a confecção da infraestrutura. Nas imagens 5 e 6 estão ilustradas o modelo de gesso após a moldagem de transferência dos implantes e a prótese provisória utilizada pelo paciente durante a confecção da nova prótese superior.

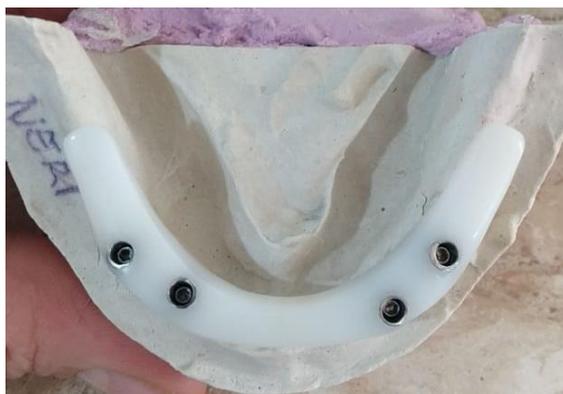
Figura 4. Imagem da barra confeccionada com Polímero Bio-compatível (*Bio-Plas*), utilizado para a confecção da barra.

O *Bio-plas*, de acordo com o fabricante *Zarethe Ceramic*, é um polímero de alto desempenho, capaz de substituir a estrutura metálica, podendo ser fresado, injetado ou prensado. Além de ser biocompatível é orgânico, híbrido, com boa estabilidade dimensional e com variação térmica. O coeficiente de elasticidade é parecido com o do osso humano, a infraestrutura apresenta uma melhor higienização por não criar colônia de bactérias, entretanto, não existem relatos na literatura que comprovem a eficácia deste material para uso odontológico, em especial para confecção de barras para prótese fixa tipo protocolo.

Em virtude disso, pela fratura da prótese, além do envolvimento estético e financeiro, conclui-se que este material não é indicado para este tipo de tratamento, gerando insucesso clínico.

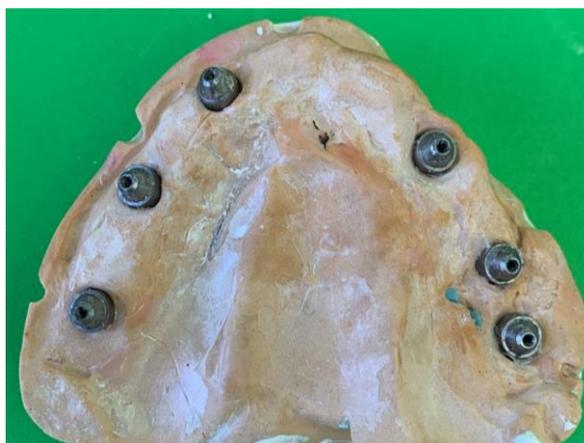
Figura 5. Modelo de gesso após a transferência dos implantes.

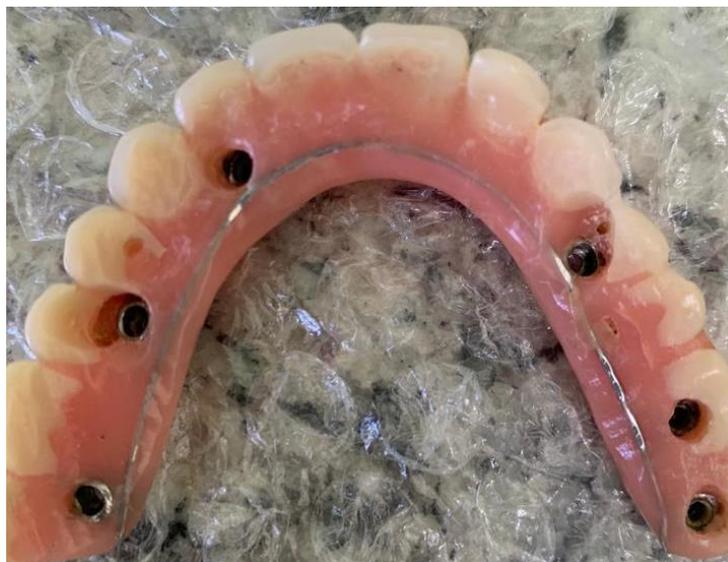
Figura 6. Prótese Provisória instalada durante a confecção da nova prótese.

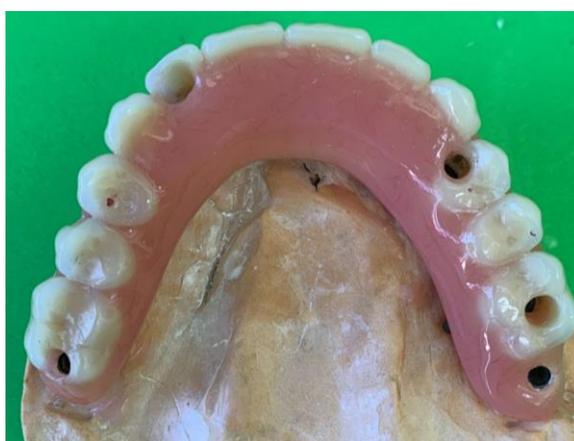
Figura 7. Prótese nova tipo protocolo superior em acrílico pronta para entrega, vista oclusal.

As imagens 7 e 8 mostram a nova prótese tipo protocolo superior acrílico, com dentes *Kuzler* Prêmio, pronta para instalação, em uma vista oclusal e vestibular e a imagem 9 mostra a radiografia panorâmica realizada após a instalação da prótese superior, onde verificou-se a presença de prótese protocolo inferior acrílica confeccionada com o Polímero Bio-compatível (*Bio-Plas*) sobre 9 implantes, além disso, observa-se na imagem radiográfica como se não houvesse a presença de uma barra sobre os implantes.

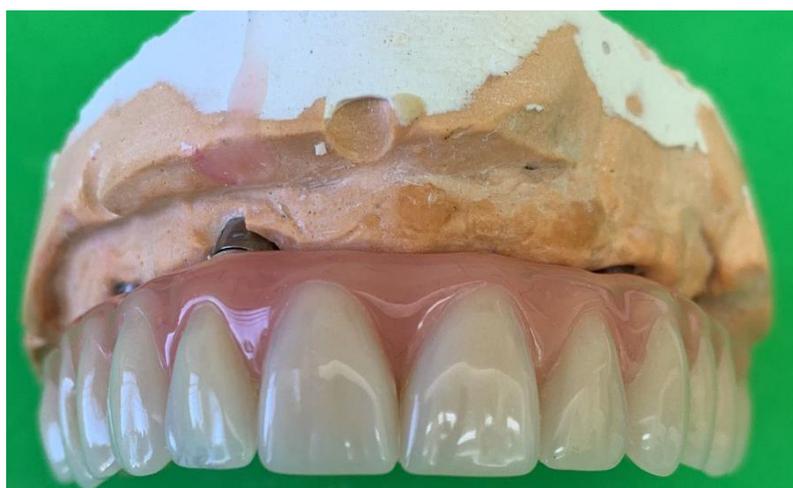
Figura 8. Prótese nova tipo protocolo em acrílico pronta para entrega, vista vestibular.

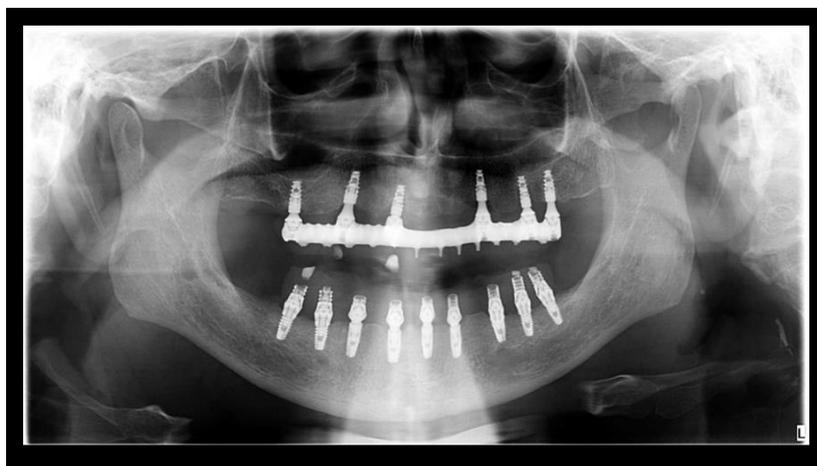
Figura 9. Radiografia panorâmica após instalação da prótese protocolo superior.
