# UNIARA

## Universidade de Araraquara

### ESTUDO SOBRE O DÉFICIT DO SISTEMA DE DRENAGEM DO CÓRREGO DA SERVIDÃO NO MUNICÍPIO DE ARARAQUARA/SP

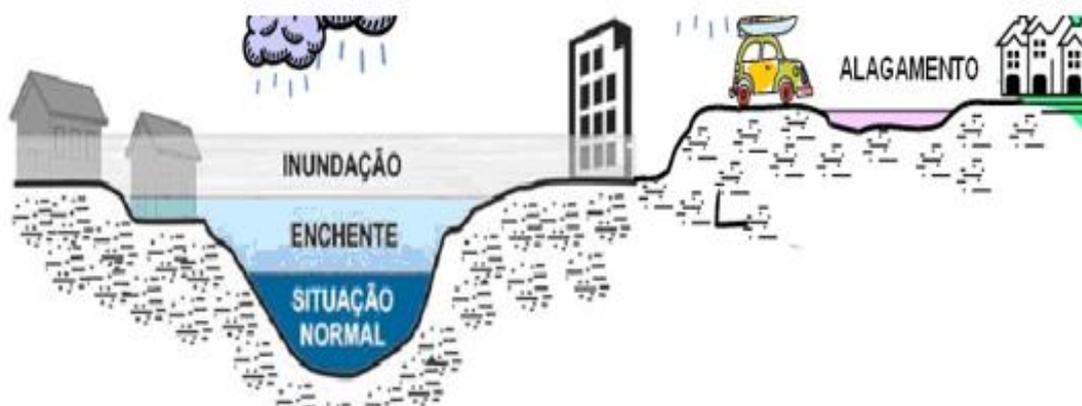
Figura 1: Representação de inundação e enchente  
Fonte: São Bernardo do Campo (s/d *apud* PERRE *et al.*, 2017)

Para Carvalho e Silva (2006 *apud* PERRE *et al.*, 2017), a inundação vem a ser a elevação não usual do nível da água em seu curso, o que provoca seu transbordamento e possíveis prejuízos a população que vive no local que foi inundado, bem como aos responsáveis pela preservação e manutenção da área. Ela sobrepõe a enchente, como pode ser visto na figura 1.

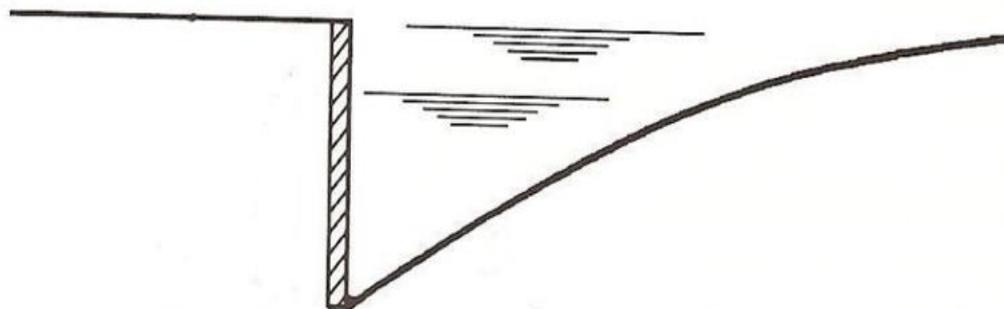
Figura 2: Representação de uma sarjeta  
Fonte: Bidone e Tucci (1995 *apud* PERRE *et al.*, 2017)

Perre *et al.*, (2017) explicam que ela é necessária pois, como as águas pluviais também caem sobre as áreas urbanas, é necessário que elas sejam escoadas, como nas sarjetas (figura 2), em boca-de-lobo e galerias, que são dispositivos de drenagem.

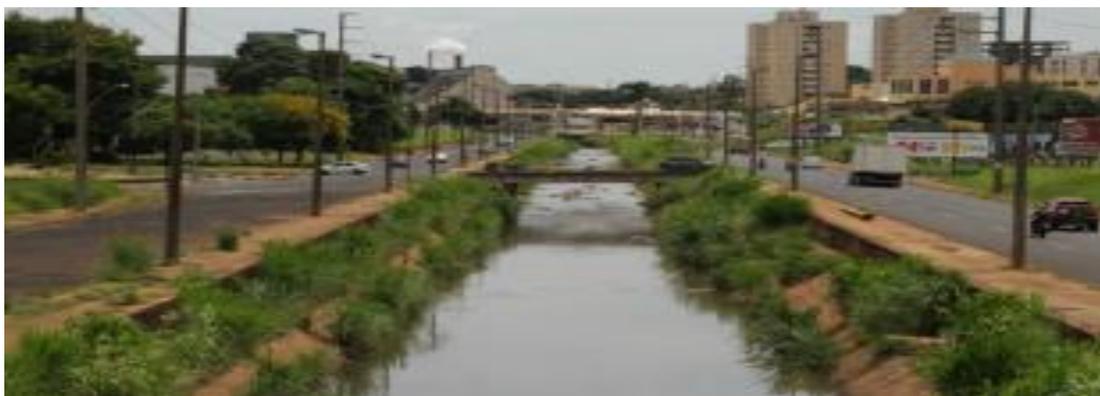
Figura 3: Córrego das Servidão (canalização)  
Fonte: Perre *et al.* (2017)

No município de Araraquara/SP, mais especificamente na Avenida Maria Antônia Camargo de Oliveira, que foi instalada nas várzeas do Córrego da Servidão (figura 3), são frequentes enchentes (figura 4) em época de chuva em demasia, afetando o tráfego da população, inclusive entre cidades, pois a rodoviária municipal é próxima do local. Tal problema é resultado do aumento das áreas urbanizadas e da impermeabilização do solo.

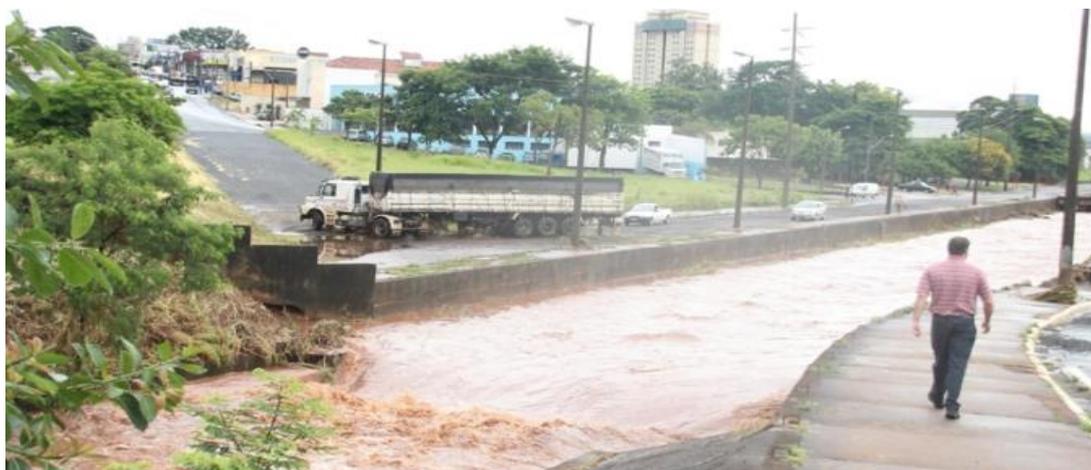
Figura 4: Trecho da Avenida Maria Antônia Carmargo de Oliveira, com o Córrego das Servidão em processo de alagamento.  
Fonte: Perre *et al.* (2017)

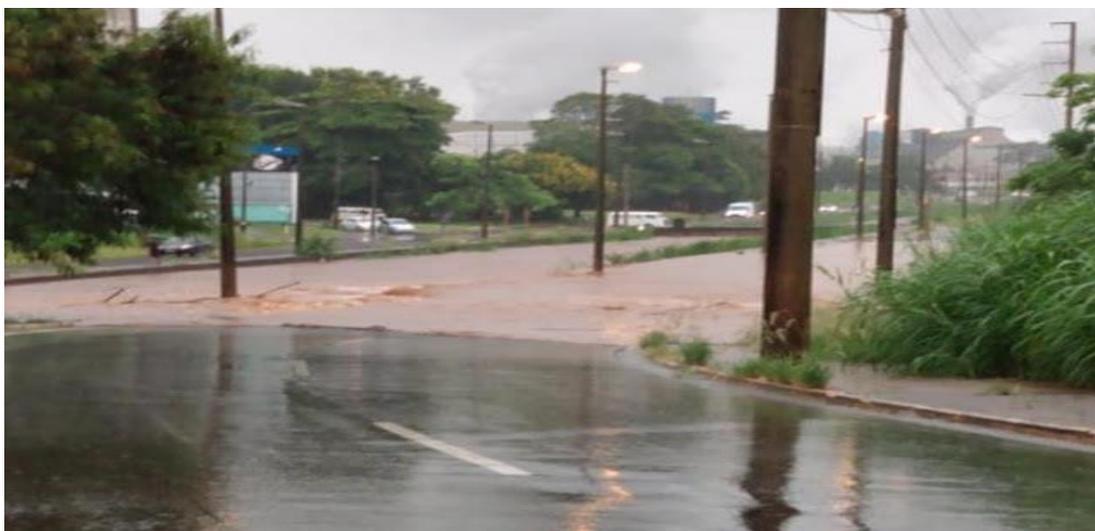
Figura 5: Trecho da Avenida Maria Antônia Carmargo de Oliveira coberta pela água do Córrego das Servidão, devido ao excesso de chuva.  
Fonte: Araraquara24horas (2020)

De acordo com Angeli (2020), o córrego do trecho que compõe a Avenida Maria Antônia Camargo de Oliveira, com as chuvas de verão, apresenta transbordamento, cobrindo totalmente as vias e os viadutos (figura 5), durante as chuvas fortes, que também causam erosão e levam toda a terra das margens.
