PATOLOGIAS OCACIONADAS PELA UMIDADE NAS EDIFICAÇÕES

PATHOLOGIES CAUSED BY MOISTURE IN BUILDINGS

Matheus Vinicius Barbosa¹, Gerson de Marco², Fabiana Florian³

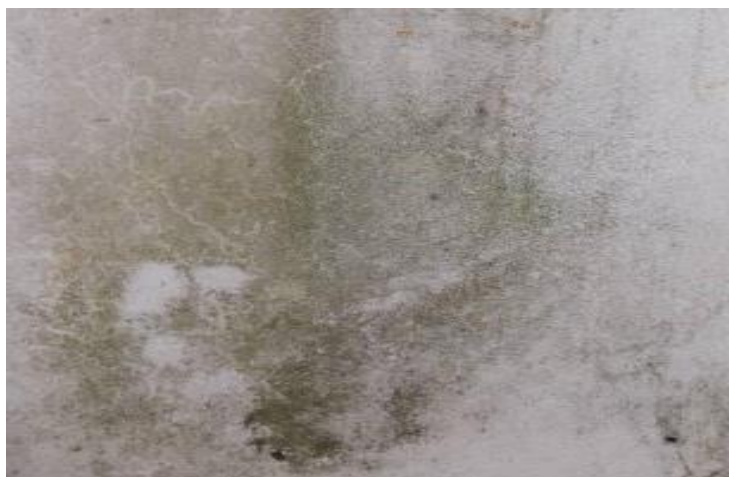
Montecielo (2016) relata que uma das patologias ocasionadas pela umidade nas edificações é o mofo e o bolor, que se apresentam por meio de manchas nas superfícies da edificação, desencadeadas pela proliferação de fungos, algas e bactérias em ambientes favoráveis, como com umidade (figura 1), má ventilação e mal iluminado.

Figura 1: Mofo provocado pelo excesso de umidade
Fonte: Montecielo (2016)

Para evitar o bolor, medidas podem ser tomadas, segundo Souza (2008), como garantir uma maior ventilação, iluminação e insolação ao ambiente, bem como idealizar a redução de risco de condensação nas superfícies internas dos componentes e evitar riscos de infiltração de água por meio de pisos, paredes e/ou tetos (ALUCCI *et al.*, 1985 *apud* SOUZA, 2008).

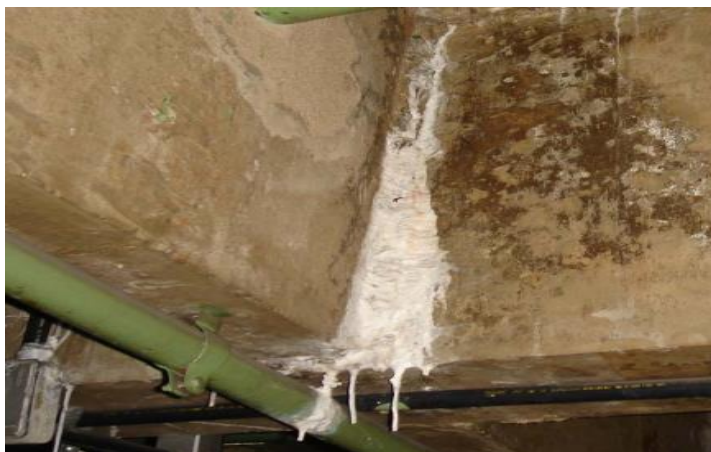
Outra patologia desencadeada pela umidade é a eflorescência (figura 2), que, de acordo com Perez (1985 *apud* MONTECIELO, 2016), ocorre por meio da formação de sais na superfície das paredes, trazidos do seu interior pela umidade, causando mal aspecto das paredes, manchas ou descolamento da pintura, dentre outros.

Figura 2: Eflorescência em encontro de vigas em pavimento de garagem
Fonte: Souza (2008)

Para UEMOTO (1985 *apud* SOUZA, 2008), este fenômeno pode acontecer em qualquer elemento da edificação, trazendo modificações apenas estéticas ou agressivas, podendo causar uma degradação profunda.

O maior causador da eflorescência é o sulfato, pois, quando recebe água, aumenta muito seu volume (MONTECIELO, 2016).

Em relação à eflorescência, UEMOTO (1985 *apud* SOUZA, 2008) relata que se a edificação é nova, normalmente ela some sozinha, mas se for necessário retirá-la, deve-se também lavar com uma escova de aço, utilizando água em abundância. Pode-se utilizar algum produto químico, desde que ele não interfira na durabilidade do elemento construtivo.

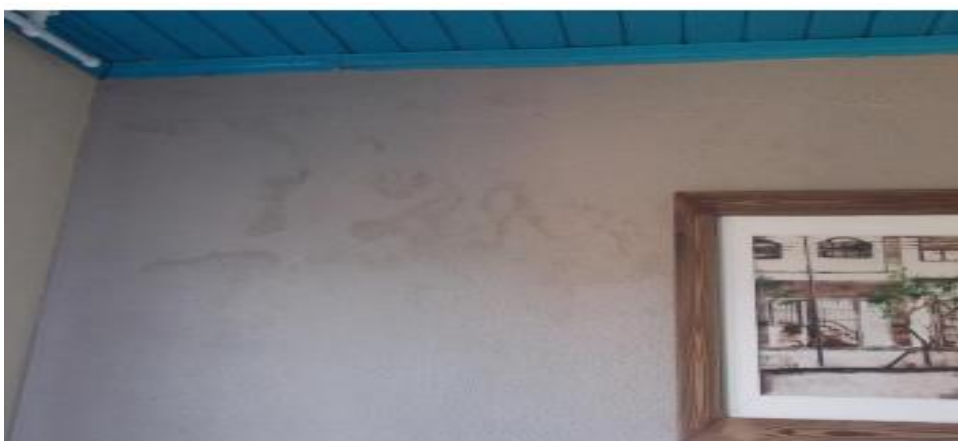
Outras patologias frequentes que decorrem da umidade na edificação são as goteiras e as manchas (figura 3), que, segundo Montecielo (2016), se dão devido ao atravessamento da água para com uma barreira, tornando o outro lado aderente, o que ocasiona uma mancha. Se a quantidade da umidade for maior, é possível gotejar e até fluir água.

Figura 3: Manchas causadas pela umidade
Fonte: Montecielo (2016)

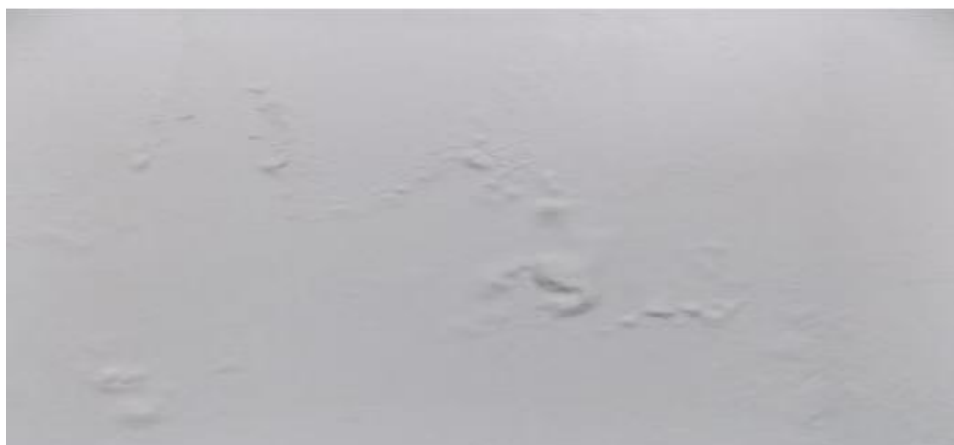
As bolhas (figura 4) também são patologias ocasionadas pela umidade, que, de acordo com Montecielo (2016), podem ocorrer quando há umidade na superfície e sobre ela é utilizada massa

corrida sem remover água e impurezas desta superfície, principalmente, após o lixamento da massa corrida.

Figura 4: Bolhas causadas pela umidade
Fonte: Montecielo (2016)

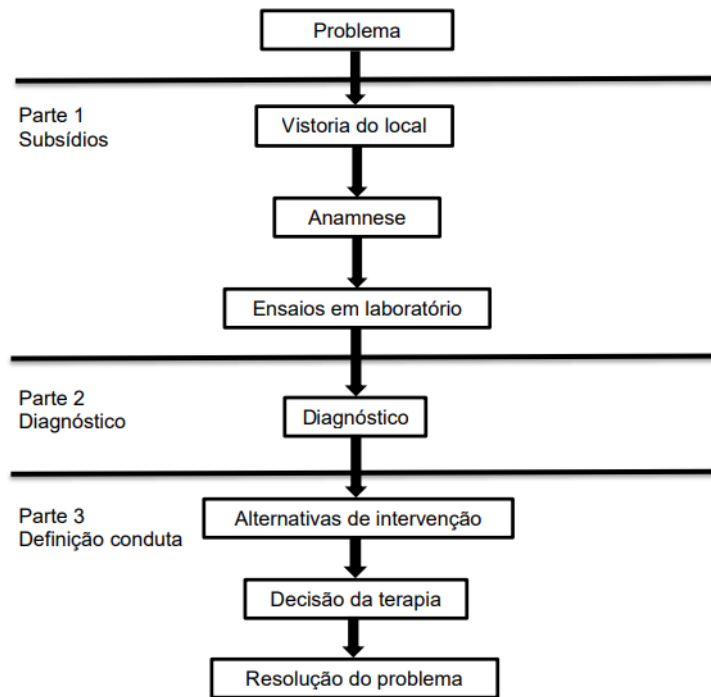
Figura 5: Fluxograma para resolução de patologias da construção civil
 Fonte: Lichtenstein (1985 apud ZUCHETTI, 2015)
