**UNIVERSIDADE PAULISTA**

**BACHARELADO EM ENGENHARIA CIVIL**

**IMPERMEABILIZAÇÃO DE VIGAS BALDRAME COM RESINA DA *PROTIUM HEPTAPHYLLUM*  
MARCH - BREU BRANCO**

Trabalho de Conclusão de Curso apresentado como exigência parcial para obtenção do título de Bacharel em Engenharia civil à Universidade Paulista.

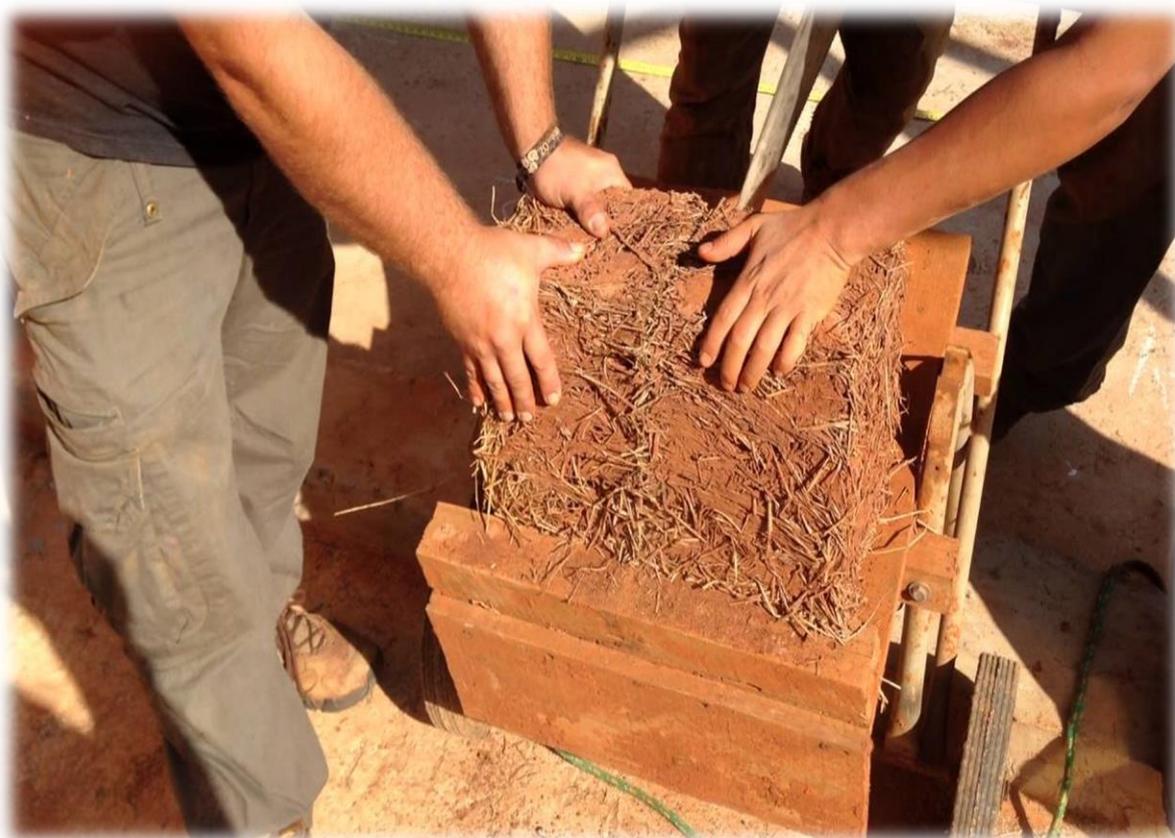
Figura 1 - Adobe (tijolo)

“Os primeiros materiais de construção utilizados foram aqueles ofertados pela natureza como pedra, palha, galhos e troncos de árvores” (BARBOSA, 2005, p.1), que serviam de matéria prima para o adobe que faz referência ao tijolo cerâmico contemporâneo (Figura 1).

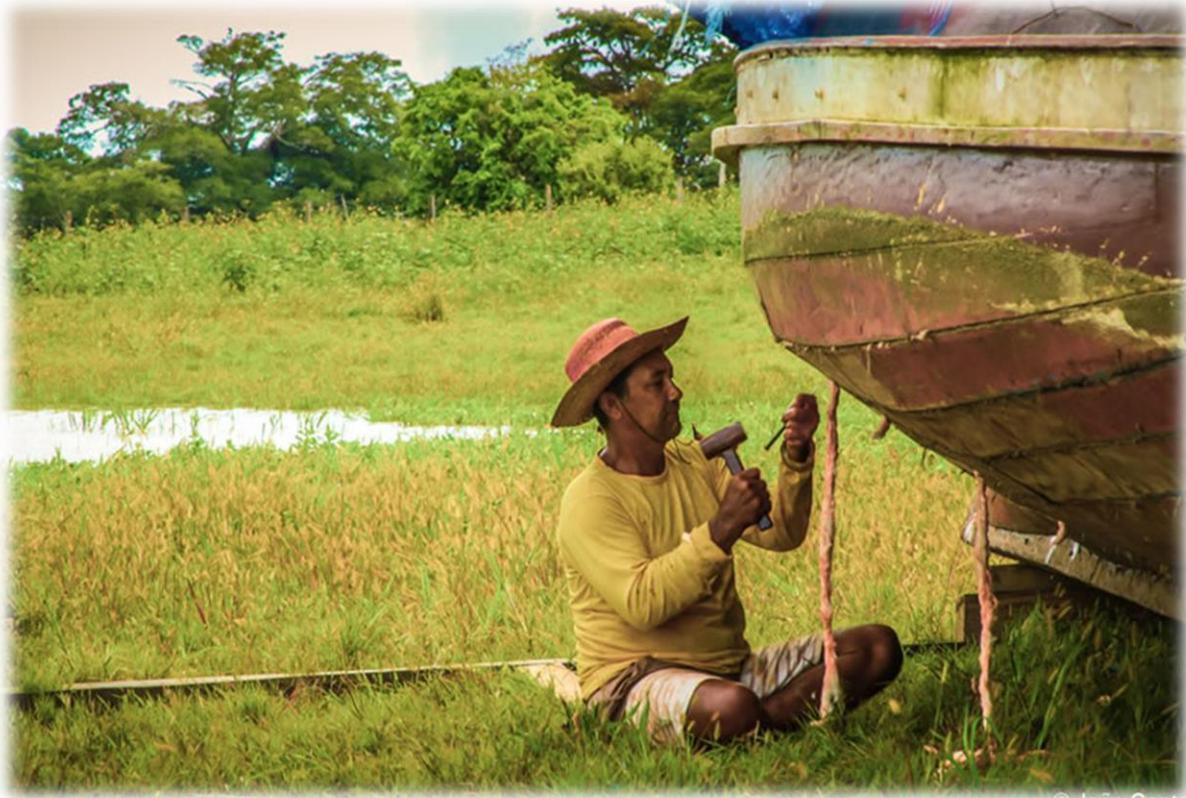
Figura 3 -Calafetagem de embarcação

Igualmente a Portugal, no Brasil também se fazia (e em alguns lugares ainda se faz) uso de uma resina exsudada não de pinheiros, mais sim da árvore de *Protium heptaphyllum* também conhecida regionalmente como breu branco ou breu da terra, onde é “empregado na calafetagem de embarcações, misturando-se a calor do fogo, com azeite ou com sebo” (LE COINTE, 1939 *apud* LIMA, 2012, p. 6), como mostrado na figura 3.

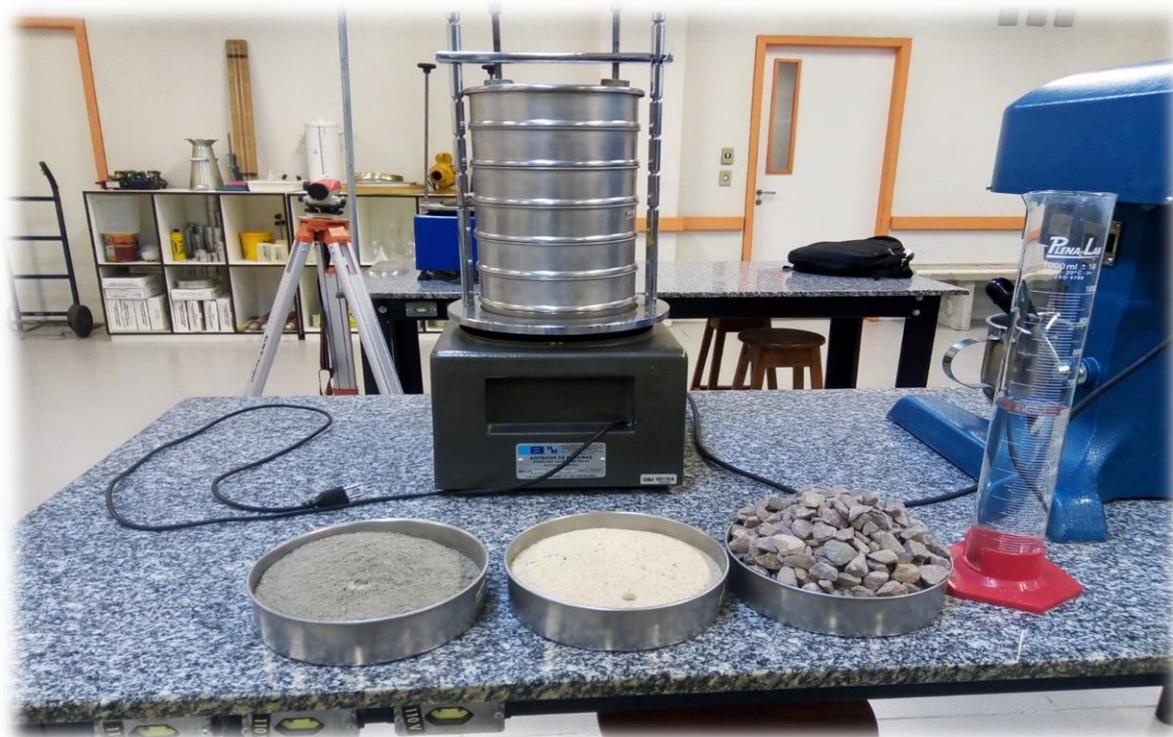
Figura 4 - Materiais e constituintes dos corpos de prova

Na imagem (figura 4) está retratado os constituintes usados para a confecção dos corpos-de-prova de concreto com suas respectivas massas.

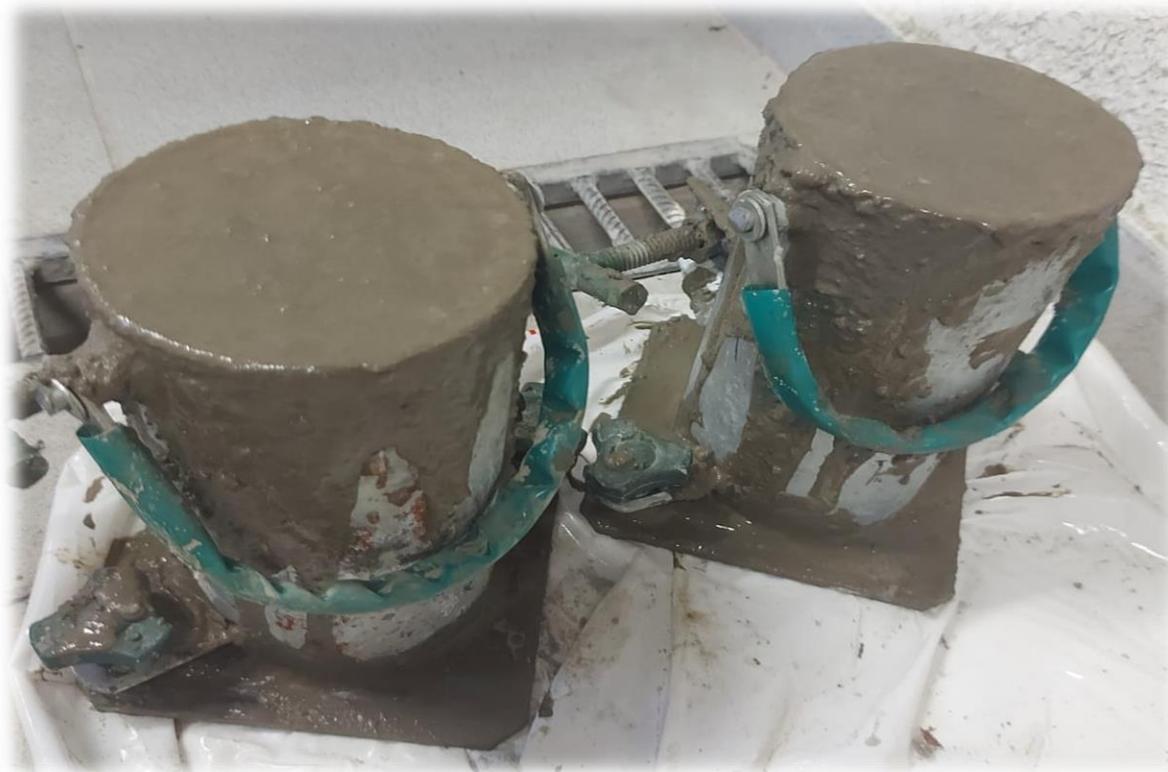
Figura 5 - Moldagem de corpos de prova

Após a dosagem e mistura manual do concreto, usou-se para a moldagem dos corpos de prova (figura 5), uma forma cilíndrica medindo 10 cm de diâmetro por 20 cm de altura, conforme orientado pela ABNT NBR 5738 (2003). Passados 24 horas após o instante da moldagem dos corpos de prova, foi feito o desforme e aguardado o tempo de cura aos 28 dias.

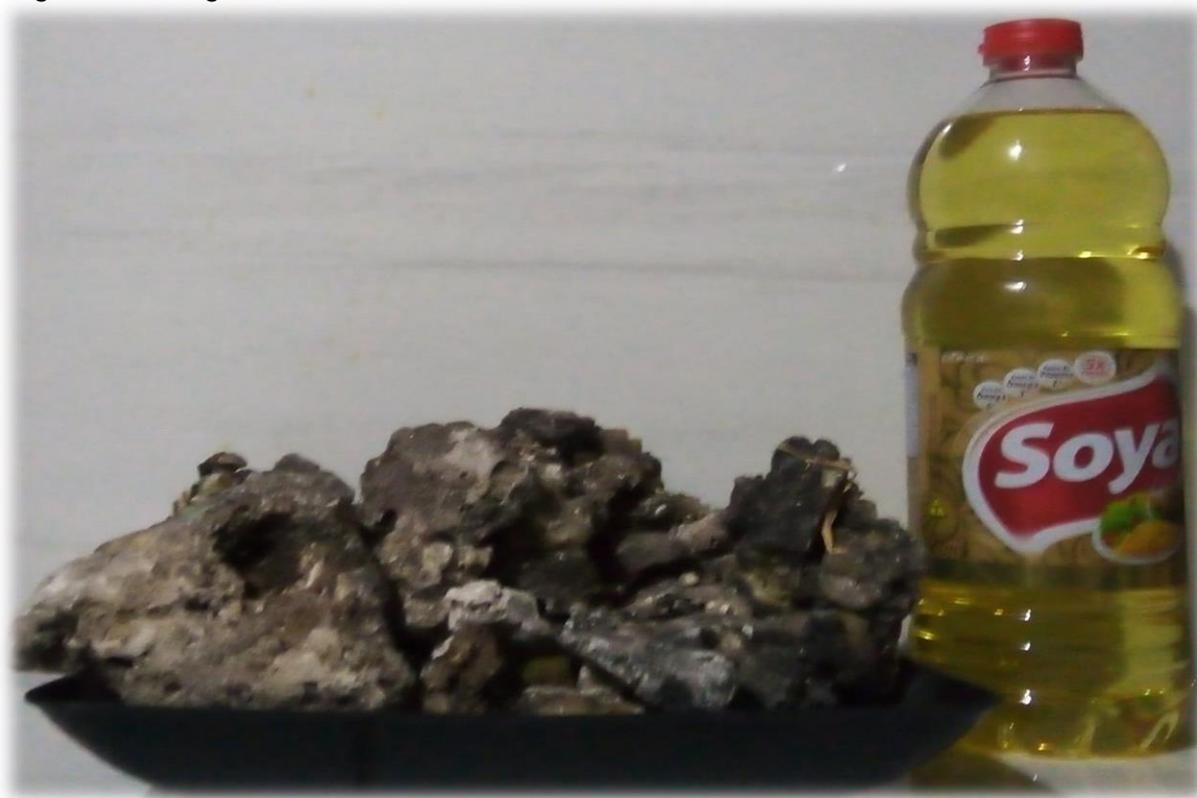
Figura 6 – Reagentes utilizados

Conforme descrito nos reagentes, pode-se confirmar (figura 6) que o impermeabilizante natural possui uma essência completamente passiva ao meio ambiente.

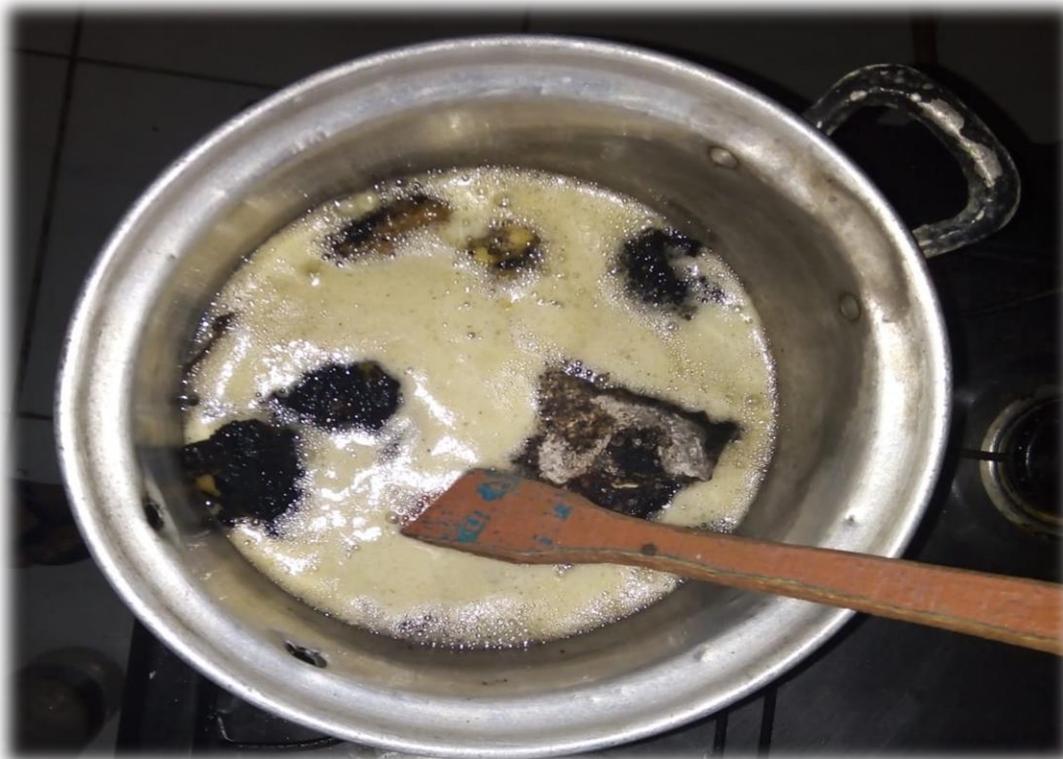
Figura 7 - Fusão do breu

Dentro desse recipiente colocou-se um 1Kg de breu com 250ml de óleo, em seguida levou-se ao fogo de um fogão normal na proporção de chama alta. Como o ponto de fusão do breu fica em torno de aproximadamente 40°C, logo após o primeiro minuto de aquecimento, pode-se observar o processo de fusão acontecendo (figura7).

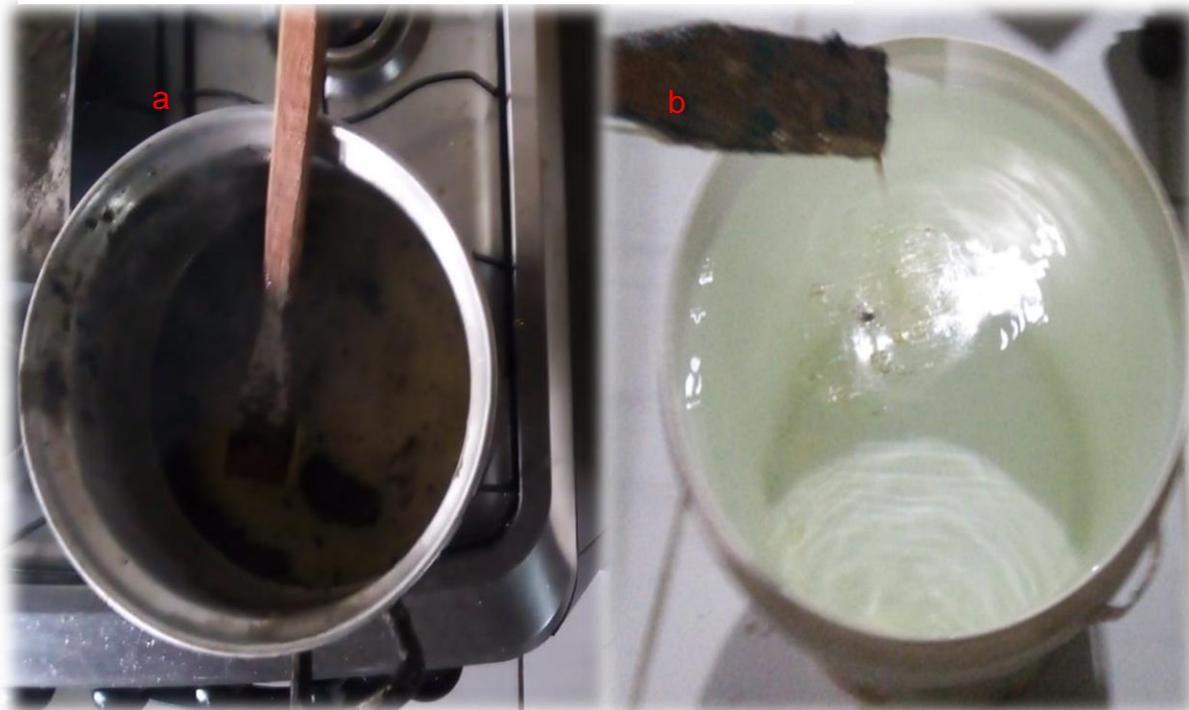
Figura 8 – a) impermeabilizante fluido; b) teste de viscosidade.

Para verificação do ponto de viscosidade recomendado, é preciso gotejar o fluido em um recipiente com água, e observar se está ocorrendo seu agrupamento, o teste pode ser feito quando, o impermeabilizante estiver totalmente fluido e homogêneo, nota-se que, ao se gotejar o impermeabilizante no recipiente com água, não há agrupamento do produto (figura 8).

Isso é um sinal de que seu impermeabilizante está com um excesso de solvente (óleo) ou pouca quantidade de soluto (breu). Essa situação é perfeitamente normal, pois a produção desse impermeabilizante se dá pelo método da tentativa e erro, a medida de 1Kg de soluto por  $\frac{1}{4}$  de solvente é apenas um ponto de partida para a feitura do impermeabilizante, esta correção pode ser feita adicionando-se à solução o “ingrediente” que estiver em desequilíbrio.

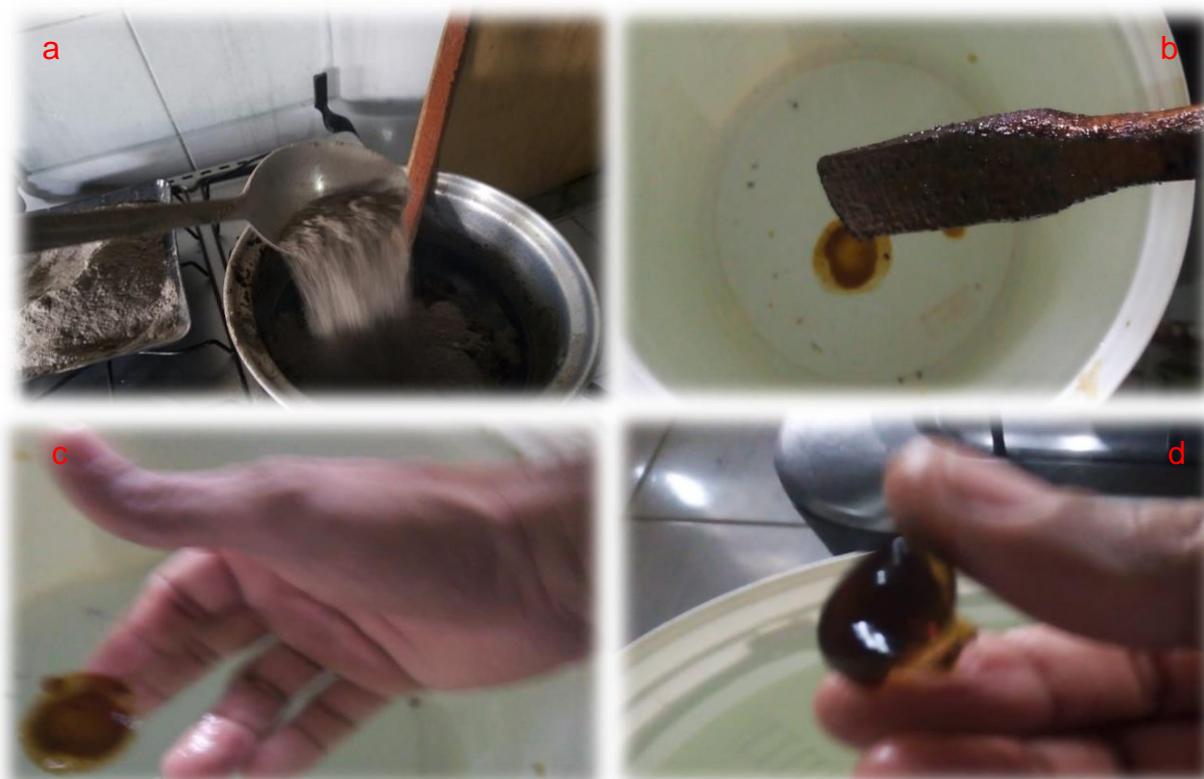
Figura 9 – a) ponto certo de viscosidade; b) teste de agrupamento do impermeabilizante; c) impermeabilizante solidificado; d) teste de resistência mecânica

Conseguindo esse ponto de fluidez, considera-se que o impermeabilizante esteja pronto para ser aplicado a superfície a qual se destina, no estudo de caso em questão, vigas baldrame e fundações de edificações.

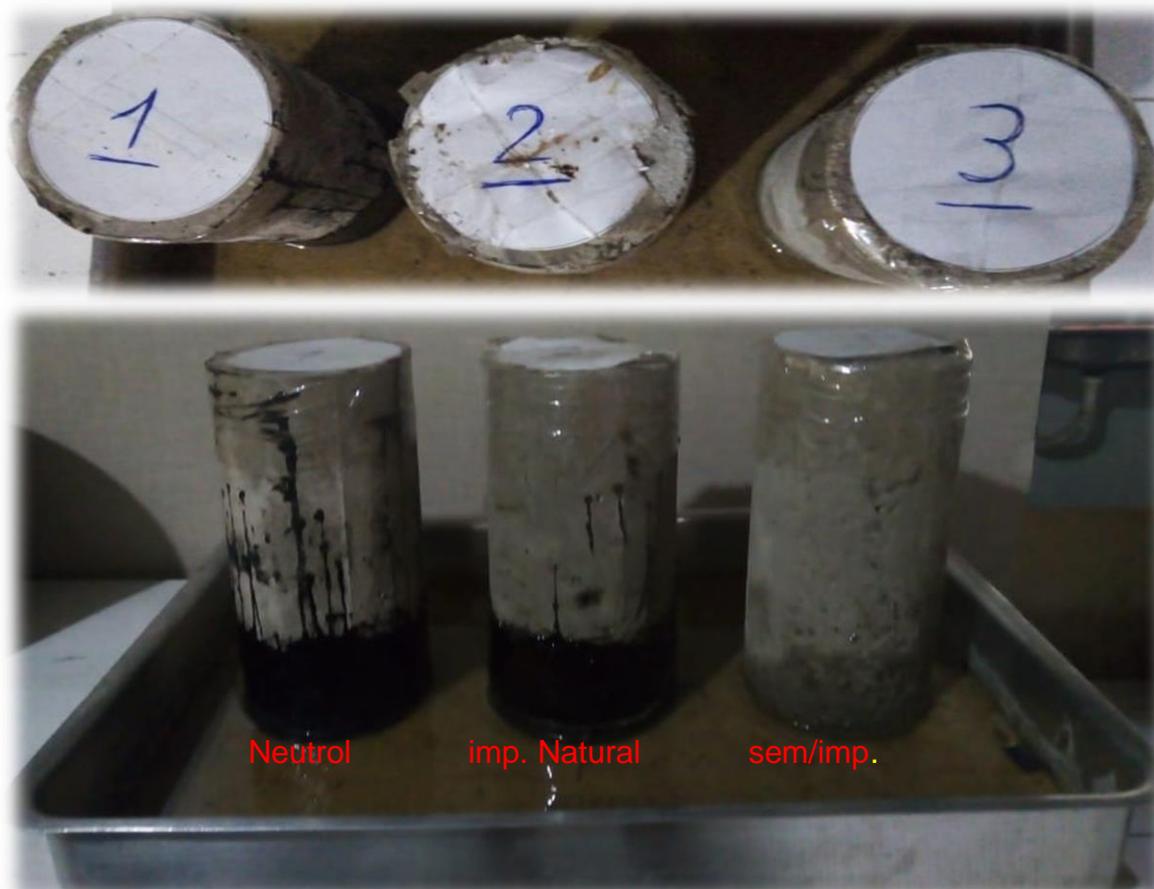
Figura 10 - Corpos de prova impermeabilizados

Posicionou-se um recipiente metálico (bandeja) em uma superfície plana, para que os corpos de prova ficassem bem nivelados, cobriu-se a superfície desse recipiente  $(\pm 1)$  cm com uma areia bem fina e livre de qualquer tipo de corpo estranho. Descansou-se os corpos de prova sobre à superfície de areia, onde ficaram separados a uma distância uniforme, em seguida foi preenchendo com água o recipiente de ensaio, de modo que o nível d'água permanecesse constante a  $(5 \pm 1)$  mm acima de da face inferior dos corpos de prova (figura10)

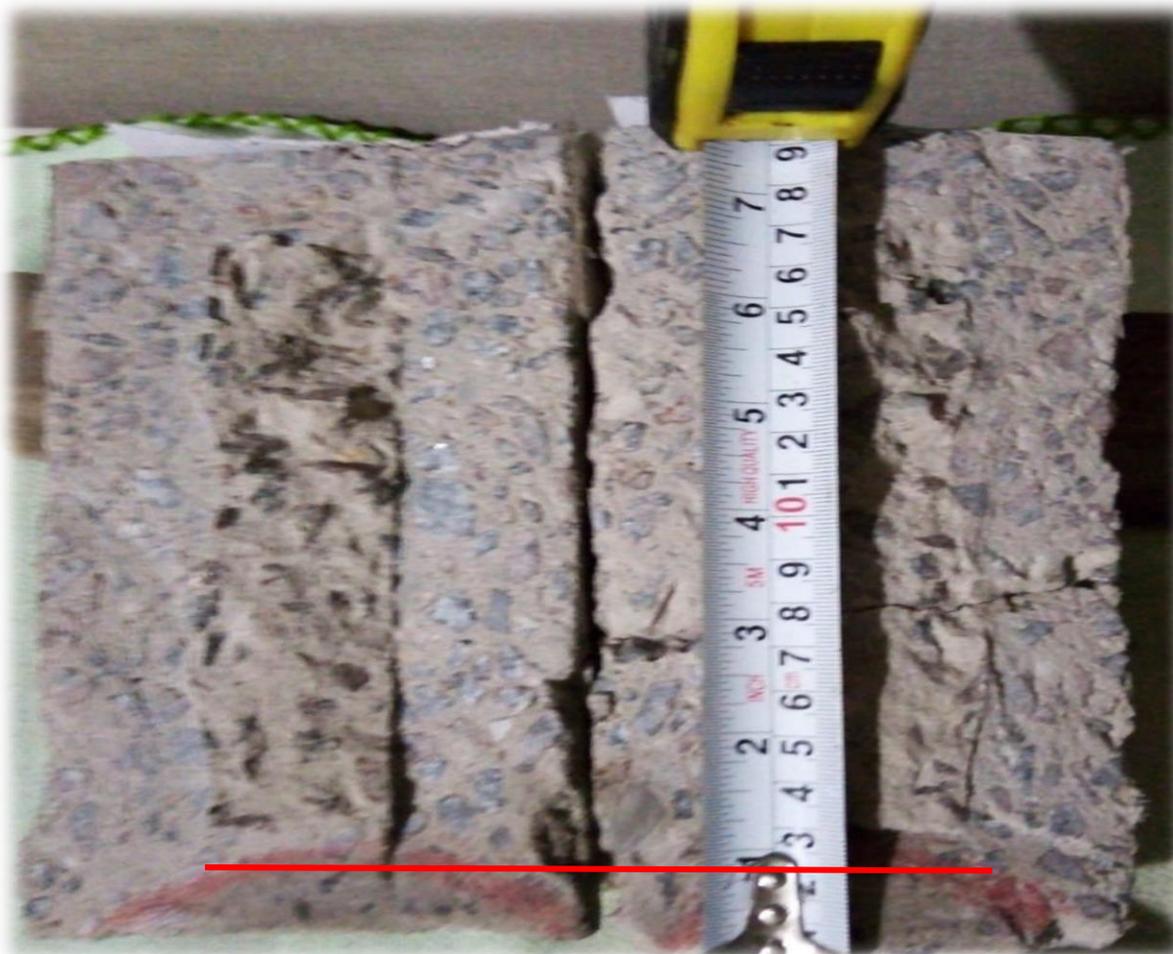
Figura 11 - Corpo de prova 1

Usou-se uma esmerilhadora para cortar parcialmente os corpos de prova até o limite alcançável por sua serra, após esse processo utilizou-se uma talhadeira e uma marreta para o rompimento total. O primeiro rompimento se deu com o corpo de prova N°1 referente ao impermeabilizante comercial (Neutrol) cujo a distribuição da água em seu interior foi destacada contornando o perímetro da área molhada e a altura de sua ascensão capilar máxima foi de aproximadamente 2,2 cm (figura 11)

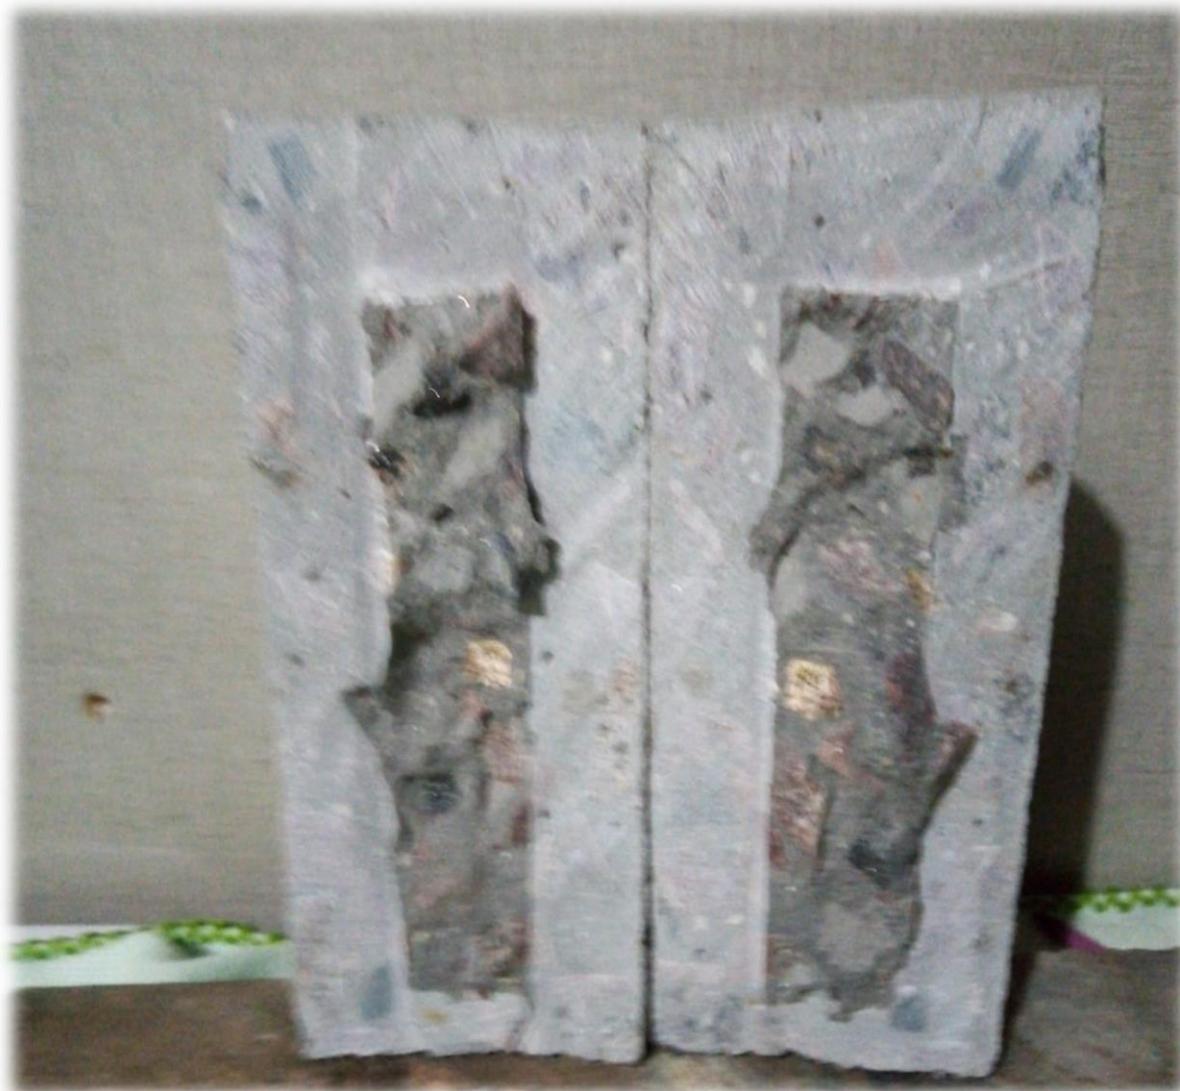
Figura 12 - Corpo de prova 2

O segundo rompimento se deu com o corpo de prova N°2 tratado com o impermeabilizante natural cujo a absorção de água em seu interior não pode ser observada, fato esse que já era de se esperar, pois não houve mudança em sua massa (tabela 4) e como podemos constatar na figura 12.

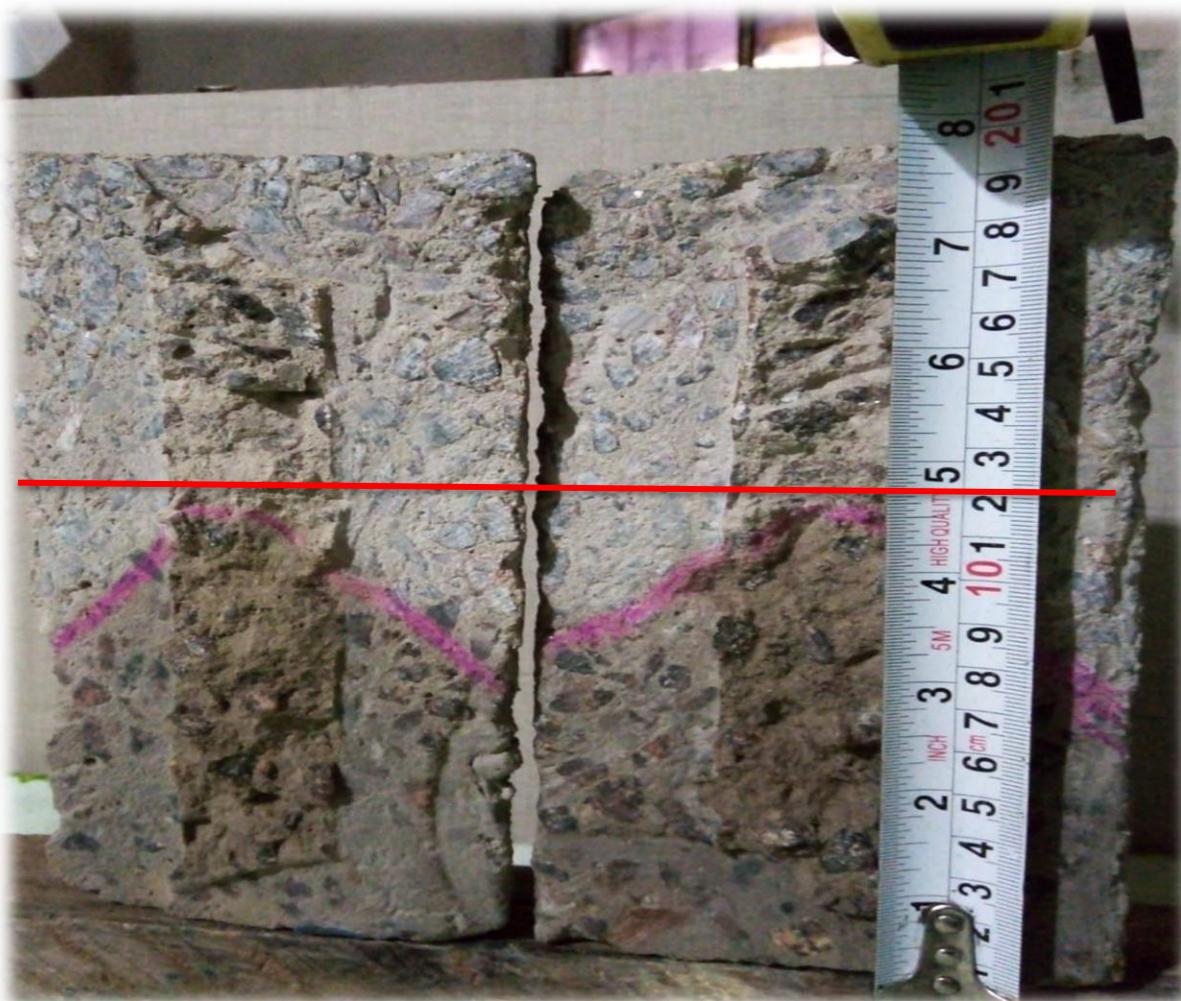
Figura 13 – Corpo de prova 3

O terceiro rompimento se deu com o corpo de prova N°3 que não recebeu nem um tipo de tratamento, e que como já era de se esperar apresentou uma altura de absorção de água bastante acentuada, culminando num pico de absorção de água de aproximadamente 12 cm (figura 13).

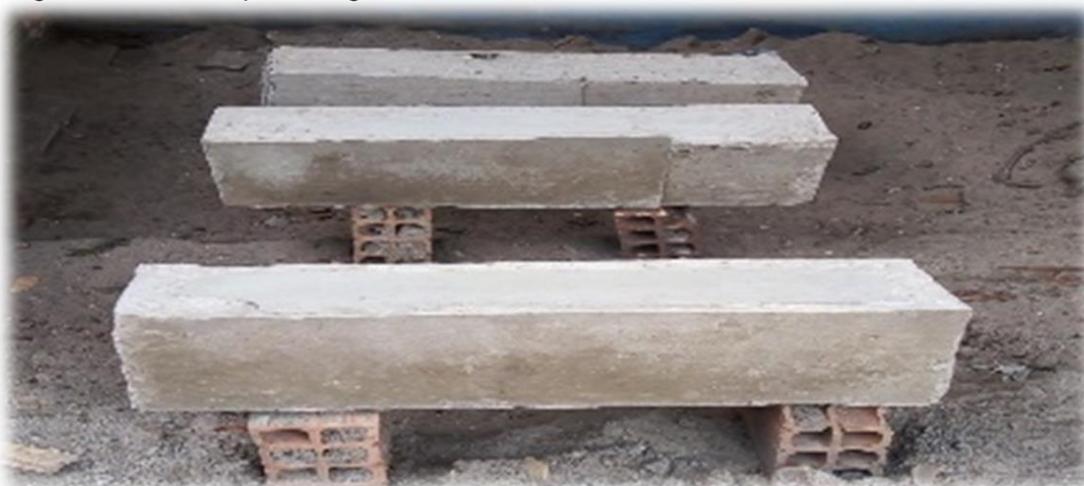
Figura 14 - Protótipo de viga baldrame

Foi feito um traço de concreto na proporção de  $\frac{1}{4}$  de saco de cimento, 1,5 latas de areia, 1,5 lata de pedra e 1,5 latas de água (latas de 20 L). Também foram preparadas três formas para os protótipos de vigas baldrame que possuíam uma geometria prismática de 16 cm x 6,0 cm x 6,0 cm. Devidamente preenchidas com o concreto, após 24 horas do enchimento das formas, foi feito seu desmolde e deixado descansar pelas mesmas horas (Figura 14).

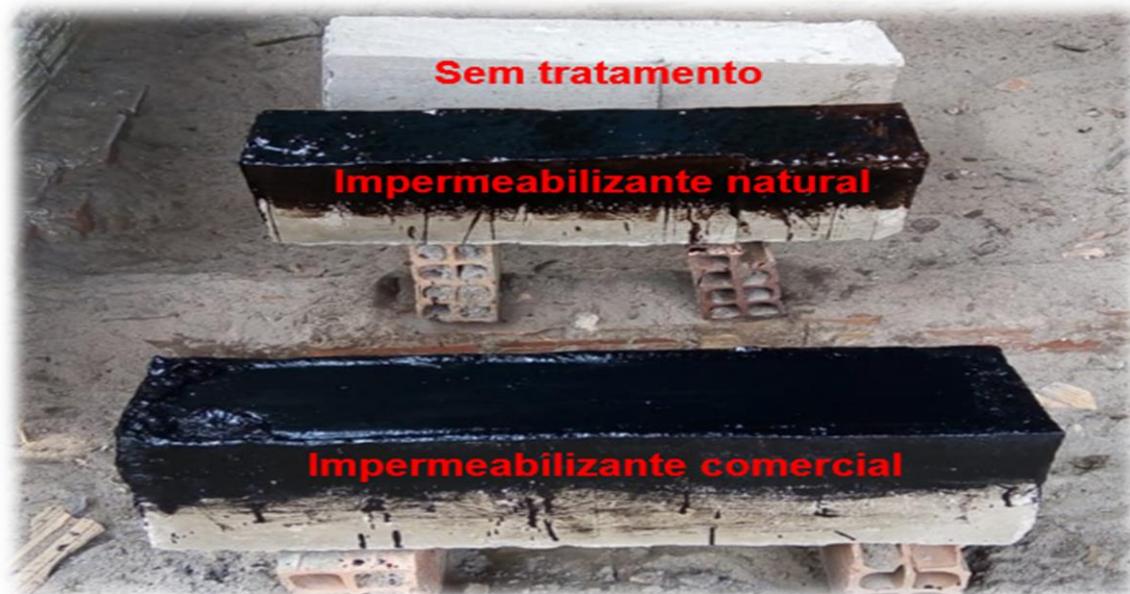
Figura 15 – Impermeabilização de vigas

Foi impermeabilizado a parte superior das duas vigas e cerca de 10 cm abaixo de sua aresta, porém houve duas peculiaridades que devem ser aqui ressaltadas: Na viga tratada com o impermeabilizante comercial, foram aplicadas duas demãos no intervalo de 4 horas, como orienta o fabricante, já na tratada com o impermeabilizante natural, só se fez uso de uma demão (Fig.15)

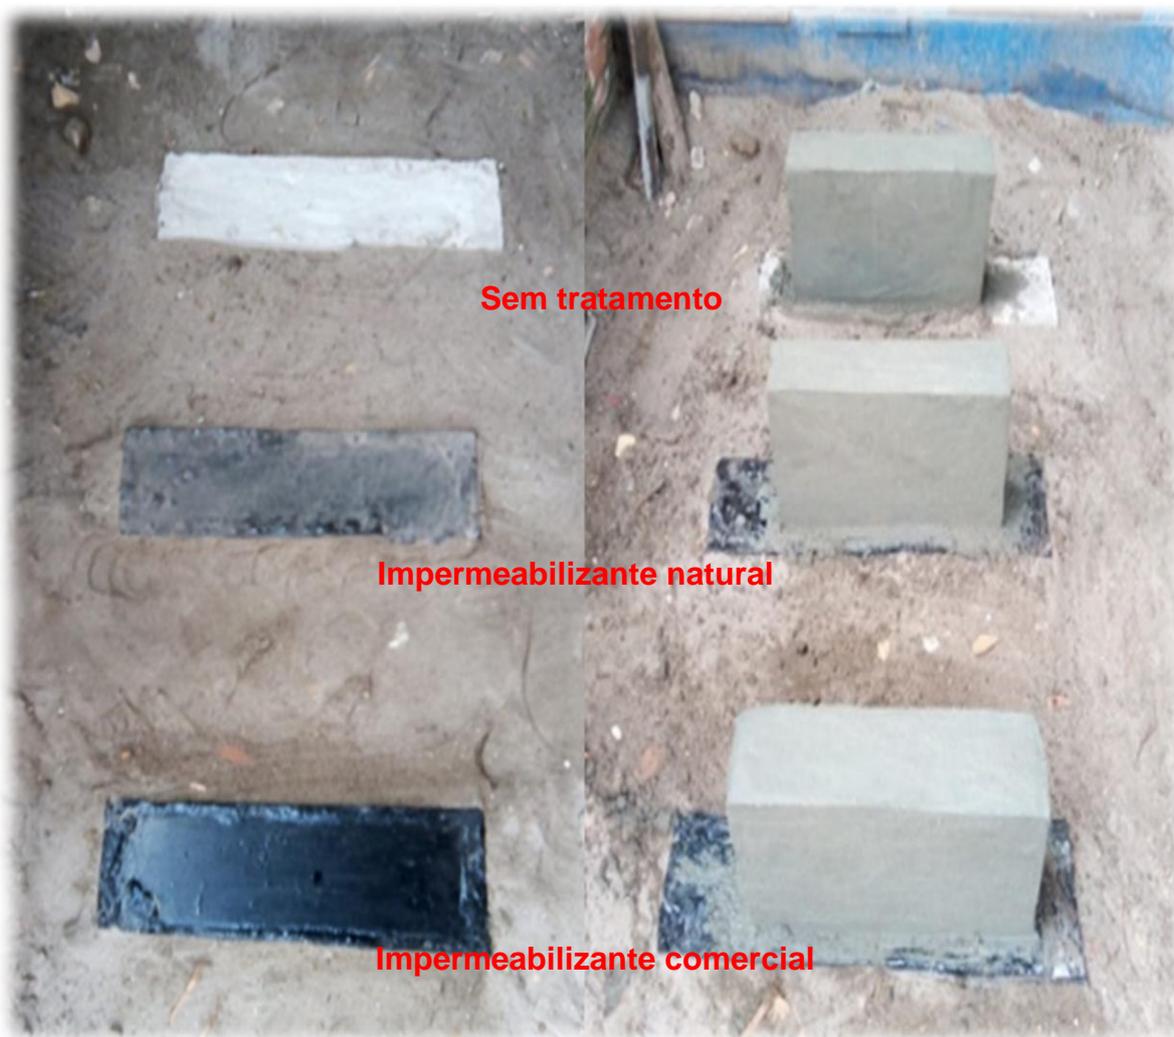
Figura 16 – Aterramento de vigas/reboco.

Concluído a impermeabilização das vigas, foi feito seu aterramento e “tecido” uma fiada de tijolos que foi revestida com seu devido reboco, com o intuito de simular uma parede (Figura 16).

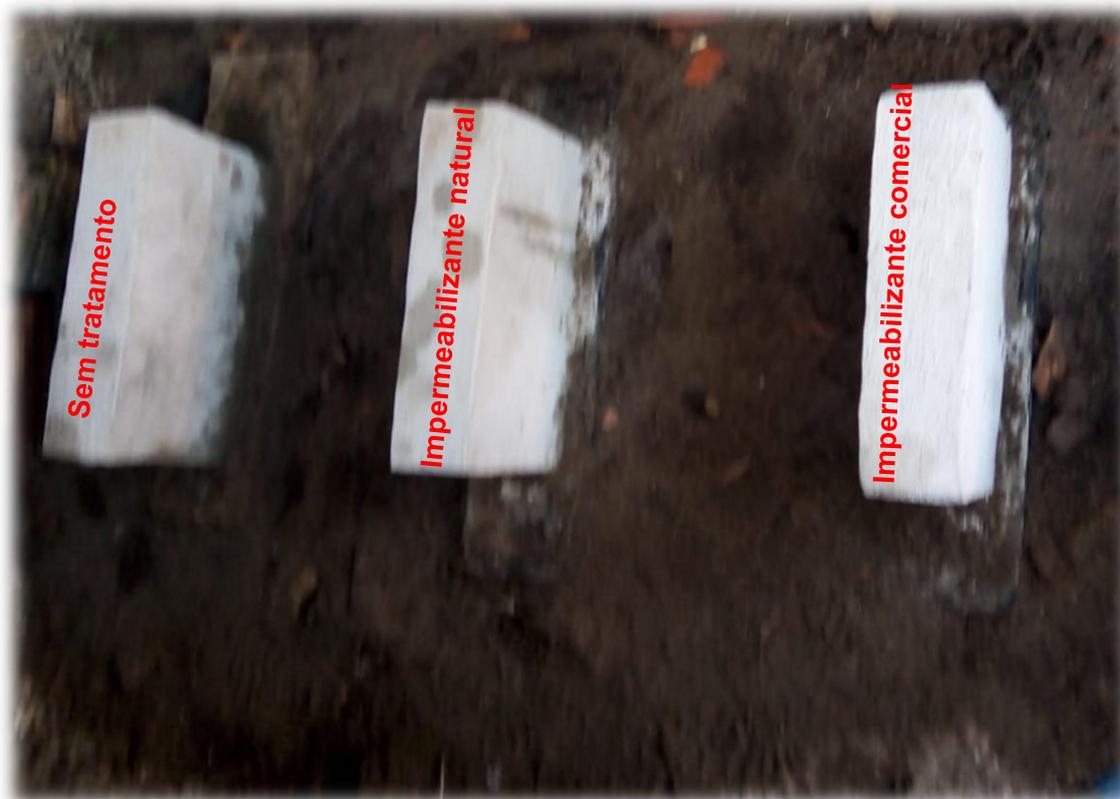
Figura 17 – Umedecimento do solo

Com os três protótipos de vigas baldrame, devidamente inseridos no solo, deu-se início ao umedecimento. Porém, se for lançado um olhar mais criterioso, pode-se observar que algumas situações poderiam induzir a um resultado fantasioso além de um cenário ambientalmente incorreto, entre eles podemos citar: Quando do umedecimento do solo, respingos de água são absorvidos pela alvenaria dos protótipos e o volume desperdiçado de água para o encharcamento do solo, se torna muito elevado, pois acaba sendo dissipado nas adjacências dos protótipos (figura 17)

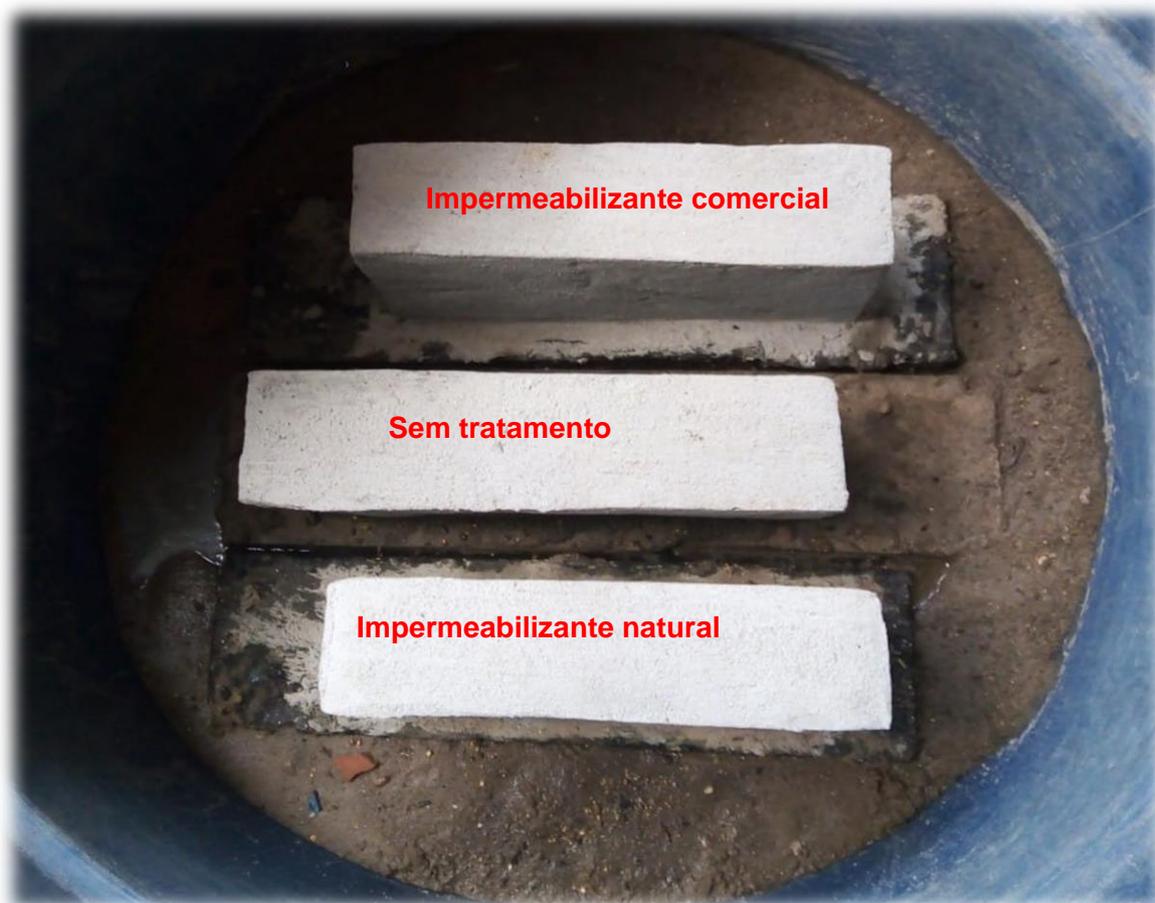
Figura 18 - Viga em local confinado

Após realocação dos protótipos dentro da caixa d’água, foi preenchido com areia todos os espaços vazios ente as vigas e entre as vigas e a caixa, ficando apenas as paredes dos protótipos livres de qualquer contato direto com a água (Figura 18)

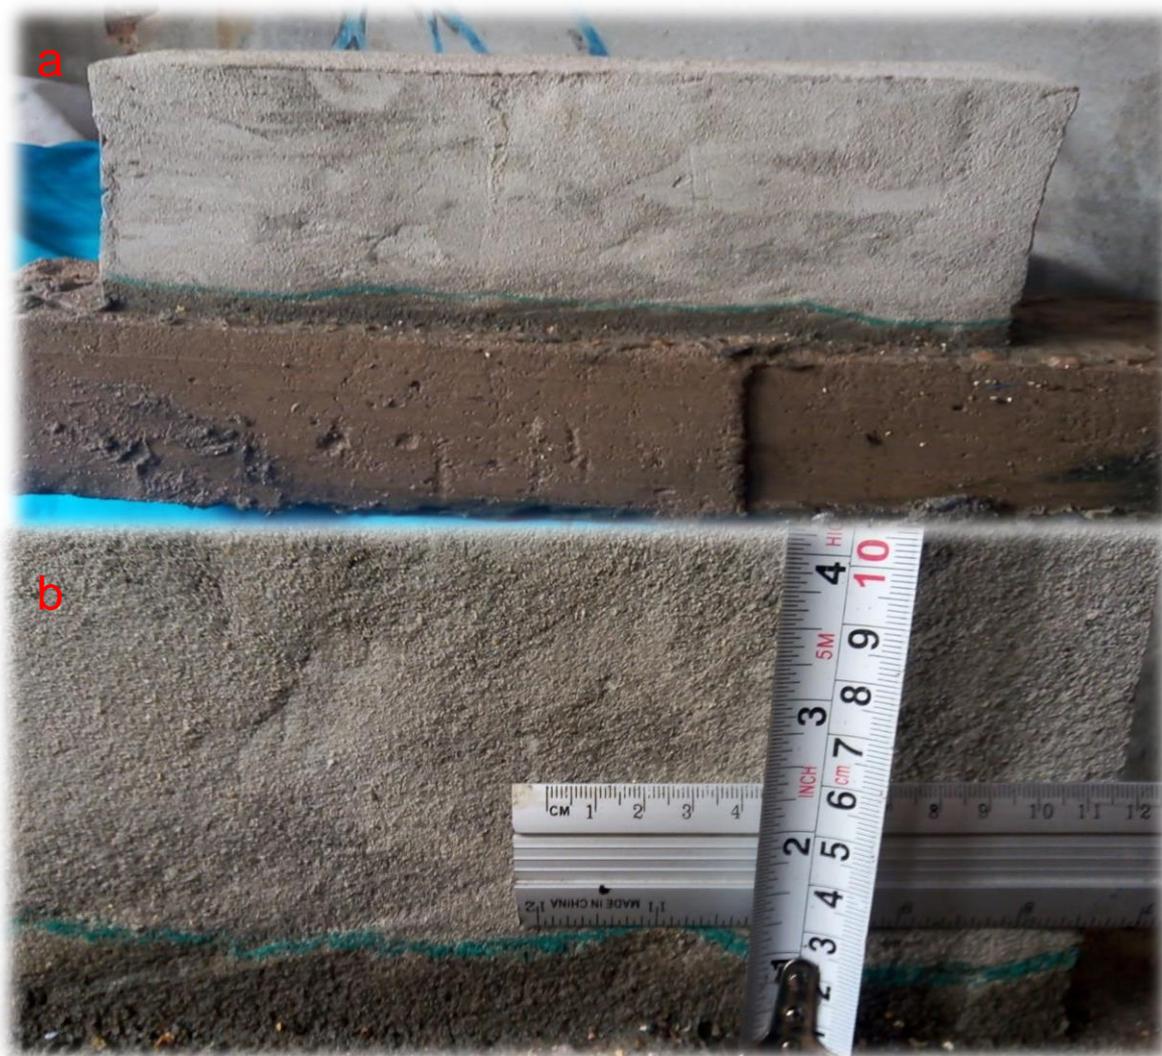
Figura 19 - a) infiltração; b) altura da infiltração

Passados 12 dias de teste, onde as vigas estavam confinadas em um local inóspito e inteiramente encharcado, permanecendo em uma situação extrema, sob constante “ataque” de percolação da água por capilaridade ascendente e por corrosão do concreto microbiologicamente induzida (CCMI), na qual a única passagem de água seria por infiltração nas vigas (ou uma pequena quantidade por evaporação), foi observado que no protótipo que não recebeu nenhum tipo de tratamento, houve uma manifestação de umidade ascendente de aproximadamente 3,0 cm na alvenaria (Figura 19)

Levando em consideração os dados apresentados pela Tabela 5, observa-se que na viga que não houve tratamento contra percolação de água por capilaridade ascendente, teve a manifestação de umidade, fenômeno natural que se manifesta através dos poros do solo, que trabalham como vasos condutores e que ao encontrarem vigas baldrame e fundações de edificações que não passaram por um tratamento eficiente contra a infiltração de água, acabam por se manifestarem.

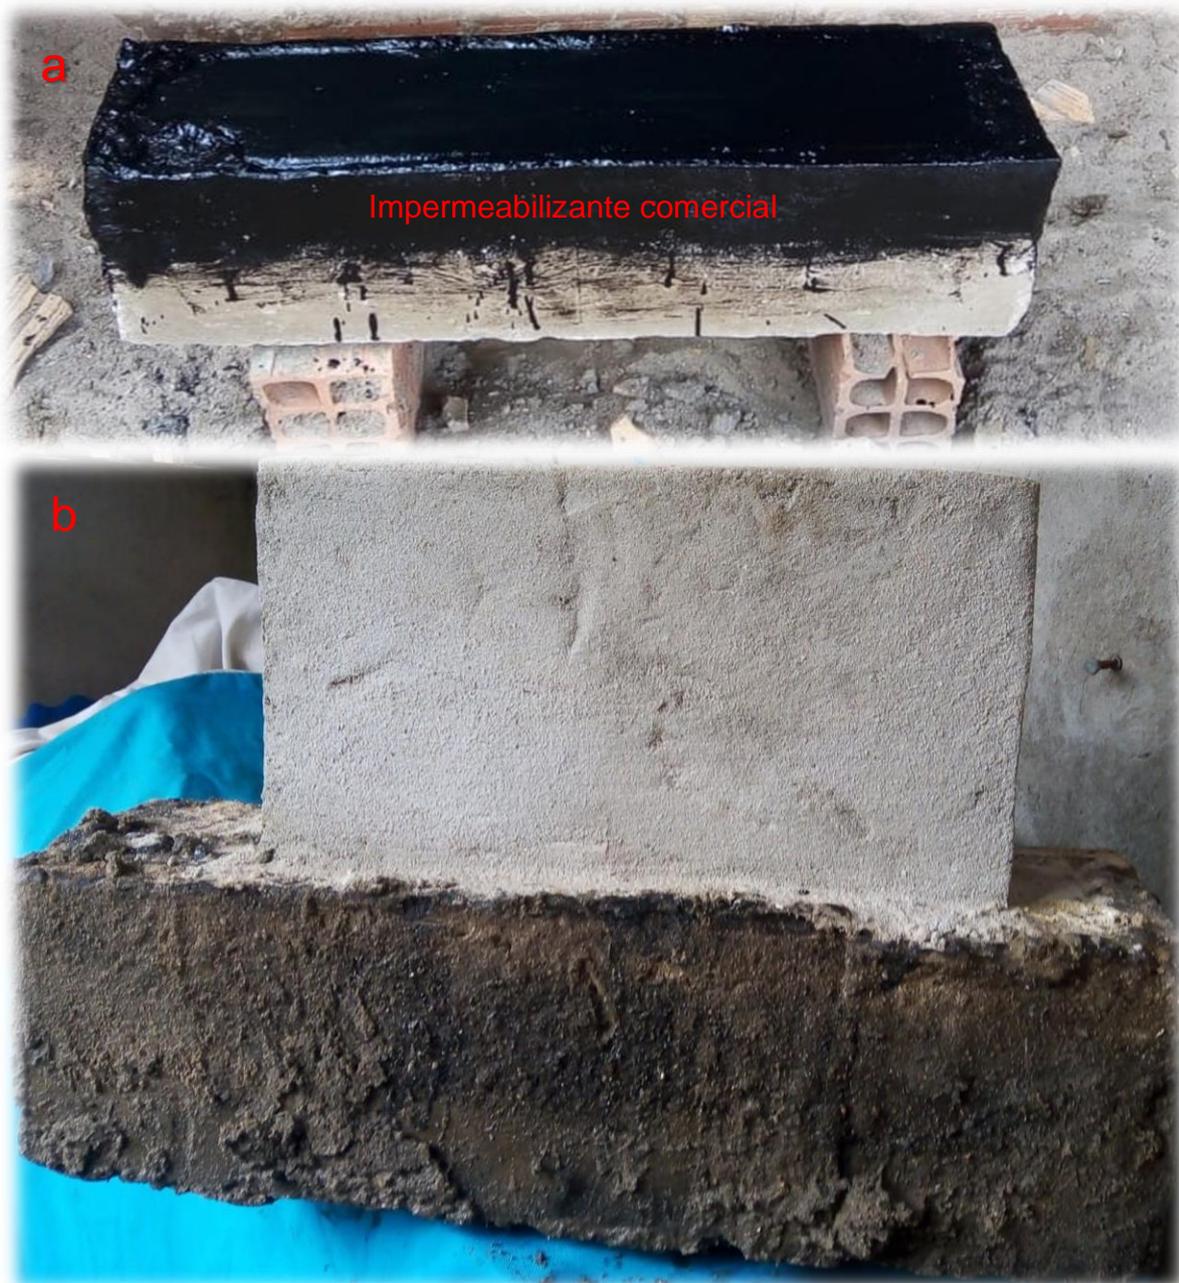
Figura 20 – a) viga impermeabilizada; b) viga atacada por ácido sulfúrico

Também foi feita a remoção do protótipo tratado com o impermeabilizante comercial (Neutrol) e foi observado que não houve percolação de água por capilaridade ascendente, porém devido a uma superexposição a qual as vigas baldrame se encontravam, as bactérias redutoras de “sulfato (BRS) presentes na lama de esgoto reduzem os compostos de enxofre a gás sulfídrico ( $H_2S$ ) e este gás será transformado em  $H_2SO_4$ , por meio da ação das bactérias oxidantes de enxofre (BOE), o qual irá corroer o concreto” (GÓIS; 2016, p. 2), pode-se observar, que a parte lateral da viga baldrame impermeabilizada com o impermeabilizante comercial, não resistiu às ações deletérias provocadas pelos ácidos produzidos por bactérias redutoras de sulfato que estavam presentes na lama em que estavam inseridos os corpos de prova (fig.20).

Levando o olhar para o resultado referente a alvenaria tecida sobre a viga baldrame tratada com o impermeabilizante comercial, pode-se notar que não apresentou visualmente nenhum tipo de indício de infiltração de água por capilaridade, o mesmo pode ser constatado a respeito da viga baldrame tratada com o impermeabilizante natural.

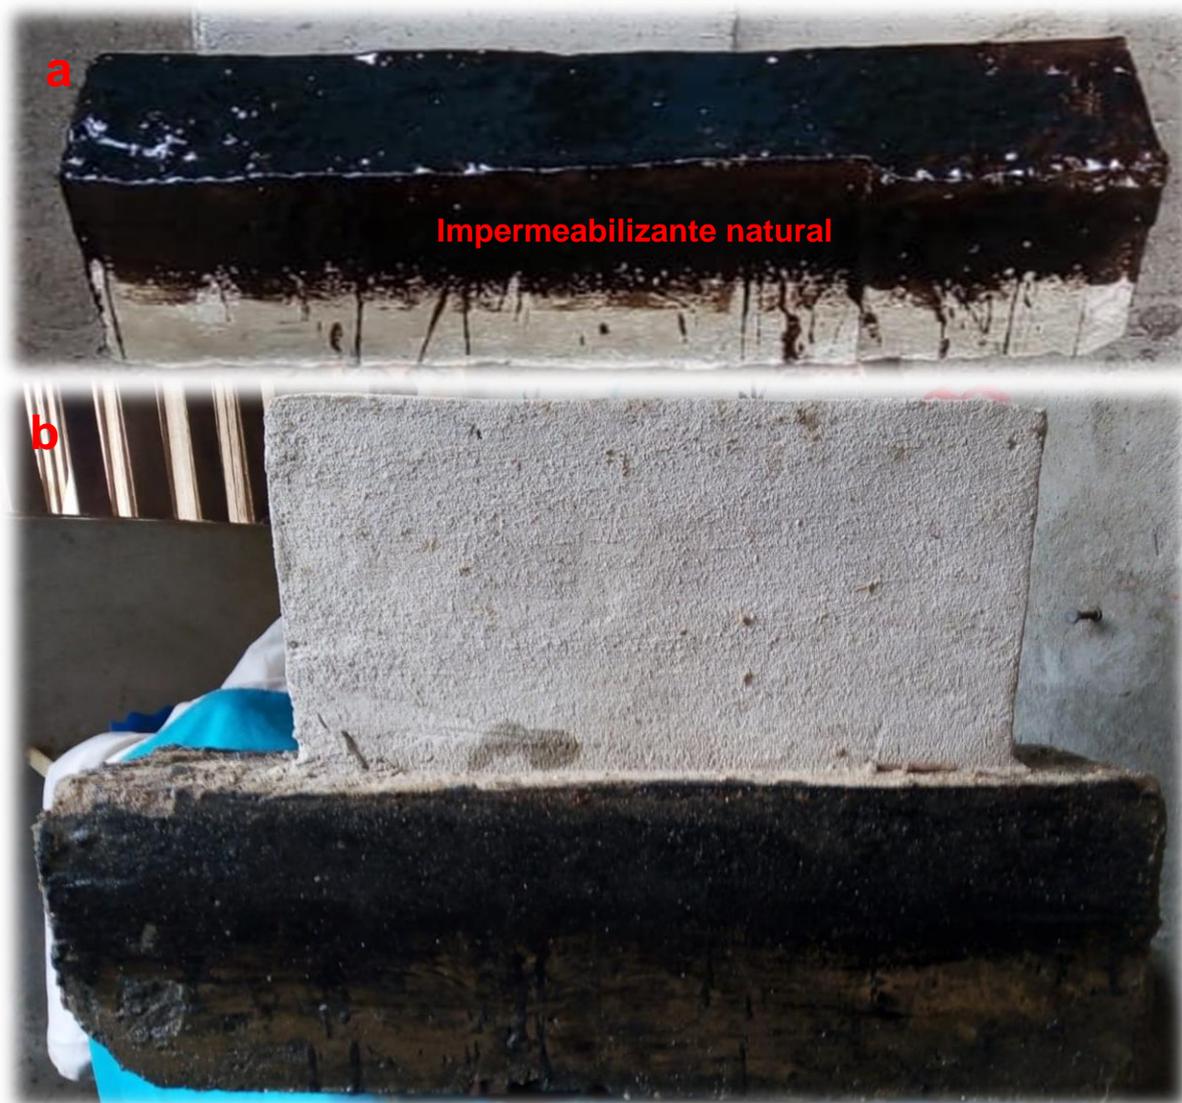
Figura 21 - a) viga impermeabilizada; b) viga atacada por bactérias

Da mesma forma foi removido o protótipo que recebeu o tratamento com o impermeabilizante natural, onde assim como a viga impermeabilizada com o impermeabilizante comercial, também não apresentou nenhum tipo de umidade ascendente por capilaridade na alvenaria, já quando comparado a lateral da viga impermeabilizada com o impermeabilizante natural, vê-se que ela sustentou com excelência a integridade de sua impermeabilização, mediante ao ataque das bactérias (figura 21)
