**UNIVERSIDADE PAULISTA**

**BACHARELADO EM ENGENHARIA CIVIL**

**IMPERMEABILIZAÇÃO DE VIGAS BALDRAME COM RESINA DA *PROTIUM HEPTAPHYLLUM*  
MARCH - BREU BRANCO**

Trabalho de Conclusão de Curso apresentado como exigência parcial para obtenção do título de Bacharel em Engenharia civil à Universidade Paulista.

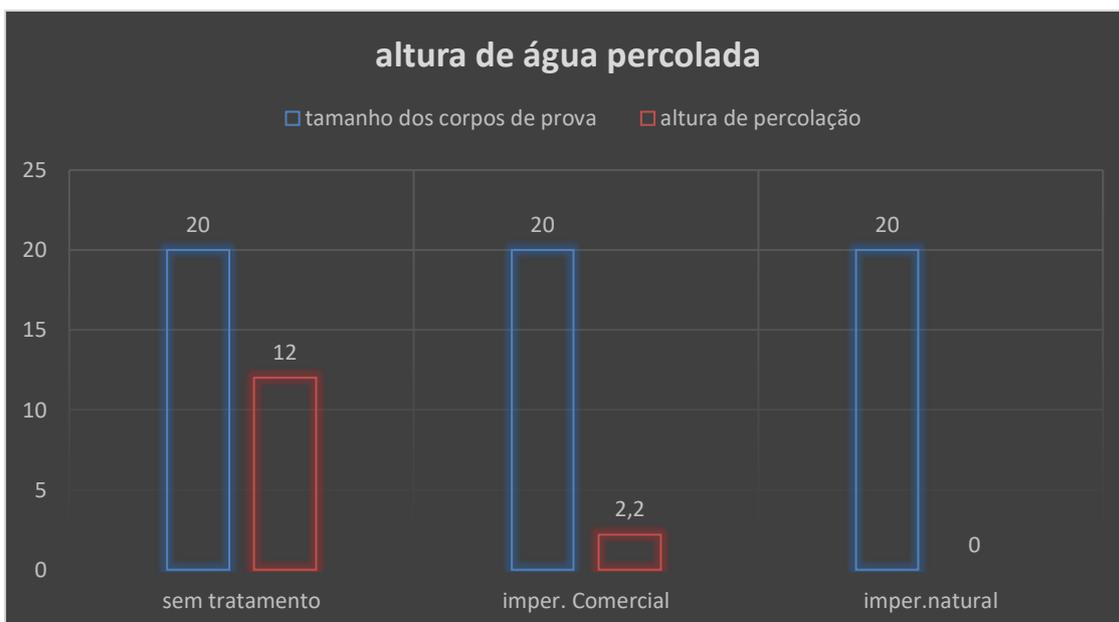
Figura 22 - Altura de percolação da água

Foi seguido o mesmo processo de rompimento para o corpo de prova tratado com impermeabilizante natural, e não foi constatado a percolação de água. Em igual processo se fez o rompimento do corpo de prova ao qual não foi atribuído nenhum tipo de tratamento, e foi constatado uma altura de percolação ascendente de aproximadamente 12 cm, fatos estes que podem ser observados abaixo, graficamente (figura 22).

Apesar de um dos corpos de prova estar desprovido de qualquer tipo de tratamento contra a absorção de água, ele teve um papel de grande importância para que se tivesse uma percepção melhor daquilo que de fato estava acontecendo no cenário em que estavam inseridos os três corpos de prova, pois através dele, se pode observar a grande ascensão da água sofrida pelo concreto.
