ACESSIBILIDADE URBANA À LUZ DA NBR 9050: UMA ANÁLISE QUALITATIVA DA PRAÇA PÚBLICA DO BAIRRO MODELO – IJUÍ / RS

URBAN ACCESSIBILITY IN THE LIGHT OF NBR 9050: A QUALITATIVE ANALYSIS OF THE PUBLIC SQUARE OF THE MODELO DISTRICT - IJUÍ / RS

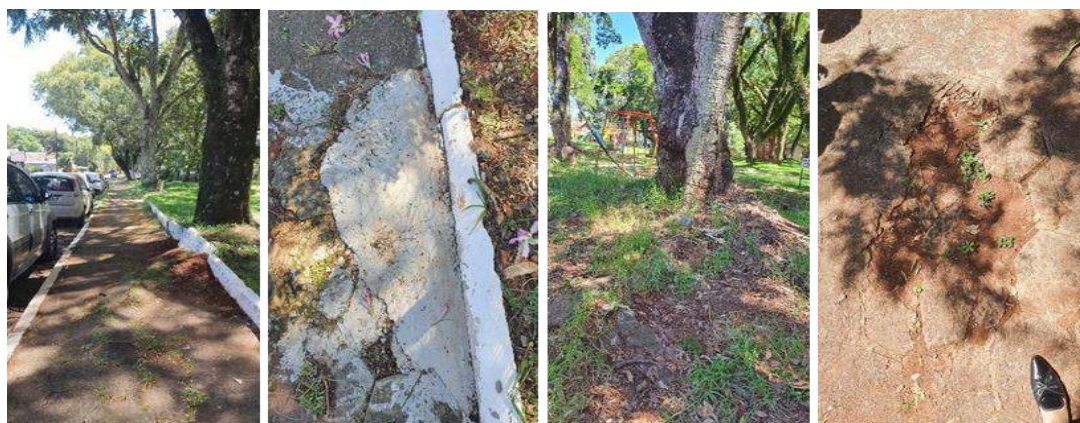
Figura 2: Patologias nos passeios externos ou de contorno

Todos os trechos dos passeios externos são pavimentados com bloquetes em mau estado de conservação e possuindo diversas patologias, tais como: rebaixamentos, elevações, rompimentos e fissuras. Além disso, em alguns trechos foram encontradas diversas intervenções realizadas pela própria comunidade, tais como: cobertura dos bloquetes com argamassa ou concreto ilustrados na figura abaixo.

É notável, em vários locais, o crescimento de vegetação entre os bloquetes ocasionando o surgimento de novas patologias. Apenas um pequeno trecho apresenta um melhor estado relacionado à pavimentação, devido ao fato de não possuir árvores próximas, diferentemente do que ocorre com os outros trechos.

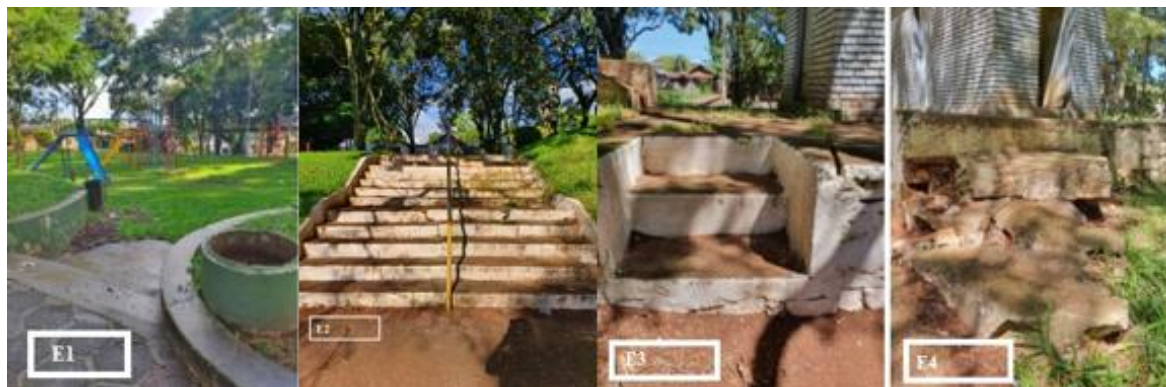
Figura 7: Escadas da Praça do Bairro Modelo

Em visita a Praça verifica-se algumas irregularidades nas escadas em que a população tem acesso. O dimensionamento dos espelhos, passos, largura acessível e patamares de algumas escadas estão em divergências com as normas ditadas pela NBR 9050. A escada de acesso ao parquinho foi numerada como E1, a escada no centro da praça foi enumerada como E2, as escadas de acesso ao banheiro foram enumeradas como E3 e E4, já a escada localizada após o centro da praça é a E5 e E6 a escada em frente ao posto de saúde.

No local verifica-se que os espelhos variam entre 0,15m a 0,20m e que os passos têm variação entre 0,38m a 0,42m. A largura mínima que a NBR 9050 determina é de 1,20 m em rotas acessíveis, estando a escada em conformidade com a Norma, com 4,0 m de largura. Em relação às escadas E3 e E4, repara-se uma péssima condição de conservação. A escada E4, por exemplo, nem mesmo consegue ser identificada como estrutura. Na escada E6, é possível perceber a diferença entre as dimensões de seus espelhos e passos. A medida dos espelhos e passos destas escadas são completamente diferentes entre si, além de não possuir a largura mínima de 1,20 m, conforme figura abaixo:

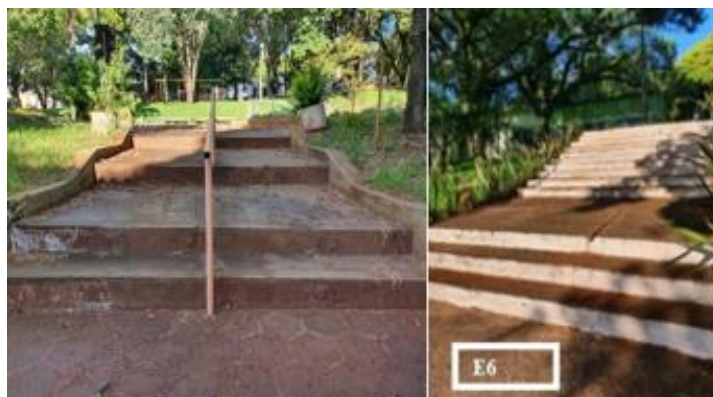
Figura 8: Escadas da Praça do Bairro Modelo

As demais escadas existentes na Praça possuem passos, espelhos e patamares variados, além de estarem com a estrutura comprometida. Fica evidente que o acesso do público na Praça está em desacordo com a NBR 9050 ocasionando em uma péssima acessibilidade para os moradores e usuários que frequentam o local.

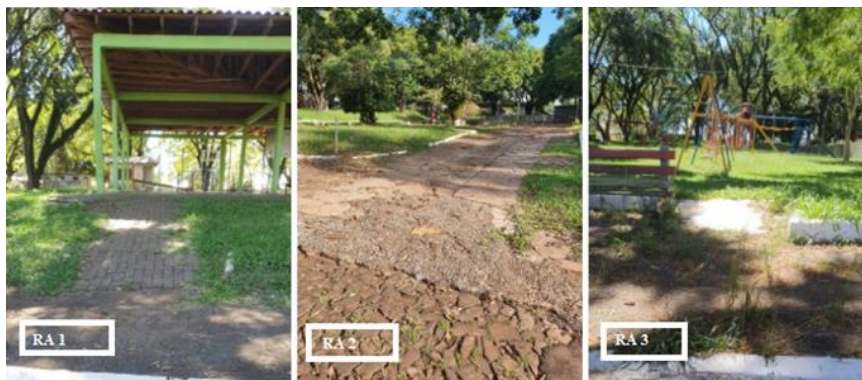
Figura 10: RAs do passeio para o interior da Praça

Em relação às características dos elementos, no que diz respeito à sua inclinação, superfície e acabamento do piso, largura das rampas e, ainda, se possuem ou não corrimãos, a Tabela traz essas informações.

Analisando as características das RAs descritas na tabela anterior, podemos observar que todas respeitam as inclinações recomendadas pela normatização, porém, a RA 2 possui inclinação mínima. Quanto ao fator qualidade, somente a RA 2 se encontra em uma condição ruim, com a superfície do piso cheia de buracos e pedras soltas, o que pode ocasionar acidentes e impedir o deslocamento dos usuários. Em relação à largura, somente a RA 3 não está em padrão normativo. Todavia, nenhuma das três RAs possui corrimão, estão desenquadradas nesse quesito da NBR 9050 (2020).

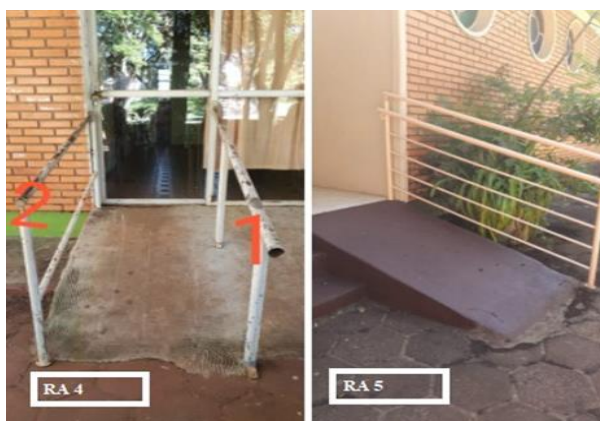
Figura 2: RAs às edificações

As RAs de acesso às edificações são aquelas que permitem o usuário adentrar em ambiente com desnível do piso. No interior da Praça do Bairro Modelo há o Posto de Saúde e a Sede do Bairro Modelo. Ambos os ambientes possuem desnível em relação à Praça, necessitando de escadas e, conseqüentemente, de rampas. Dessa maneira, todos podem usufruir de toda a infraestrutura podendo ser notada na figura abaixo:

Analisando as características das RAs descritas na tabela acima, podemos observar que nenhuma das duas rampas respeitam as inclinações recomendadas pela norma, estando muito acima do recomendado. Todavia, possuem um pequeno comprimento, o que não acomete, de maneira direta, os usuários. A qualidade destes elementos é boa, estando bem conservadas e não garantindo risco a nenhuma pessoa que as utilize. Em relação à largura, nenhuma das rampas está em padrão normativo, possuindo largura inferior a 1,20 m. Ambas possuem corrimão.

A RA 3 possui corrimãos em ambos os lados, o corrimão 1 (lado esquerdo) possui altura de 80 cm e o corrimão 2 (lado direito) com altura de 90 cm, ambos dentro do intervalo de 70 cm a 92 cm de norma. Já a RA 4 possui corrimão apenas de um lado, tendo essa altura de 90 cm. Ambas as RA 3 e 4, estão desenquadradas à NBR 9050 (2020) no quesito que “toda rampa deve possuir corrimão de duas alturas em cada lado, de 92 cm e de 70 cm”, devendo ser enquadradas.

Contudo, em alguns pontos há necessidade de construção de RAs para que os usuários possam adentrar nos ambientes com facilidade. Os espaços que necessitam de transformações são: a escada E3 e E4, que são as escadas que dão acesso aos banheiros, também a escada de acesso à cozinha da Sede do Bairro e, ainda, como sugestão a construção de uma rampa conjuntamente a escada E5, do Posto de Saúde.
