A IMPORTÂNCIA DA MANUTENÇÃO PERIÓDICA EM ESTRUTURAS METÁLICAS VISANDO GARANTIR A SEGURANÇA E A DURABILIDADE: ESTUDO DE CASO

THE IMPORTANCE OF PERIODIC MAINTENANCE IN METAL STRUCTURES TO ENSURE SAFETY AND DURABILITY: CASE STUDY

3. ESTUDO DA IMPORTÂNCIA DAS PRÁTICAS DE MANUTENÇÃO EM UM GALPÃO INDUSTRIAL

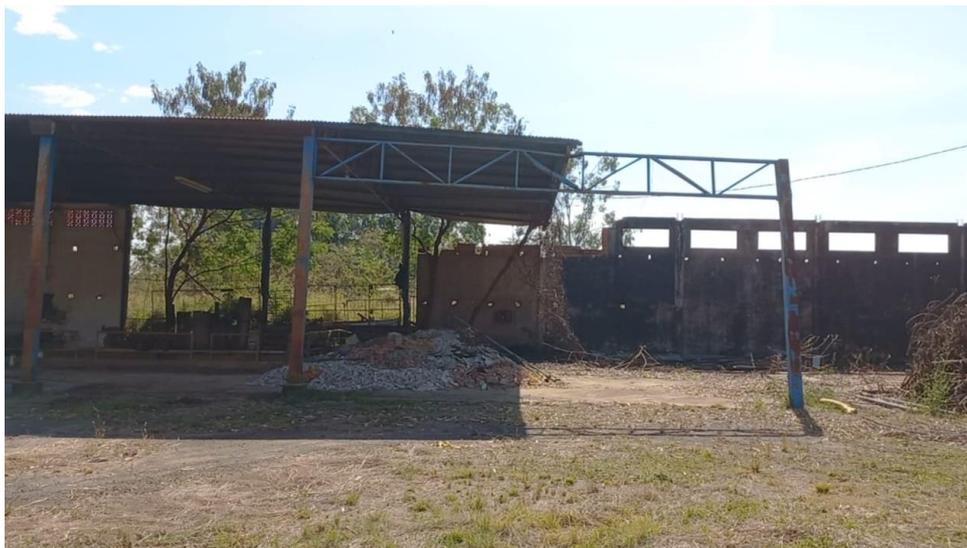
A figura 1, pertencentes a uma obra em Taquaritinga-SP, apresenta danos significativos resultantes da falta de manutenção periódica. O local esteve abandonado por 15 anos, durante os quais não houve intervenções regulares para inspeção e reparo, o que causou a deterioração gradual dos materiais e comprometeu a integridade da construção. A negligência na manutenção preventiva levou ao acúmulo de pequenos defeitos que, com o tempo, evoluíram para problemas estruturais mais graves, colocando em risco a segurança e a funcionalidade da estrutura. A situação ilustra claramente as consequências da omissão dessas práticas fundamentais, destacando a importância da manutenção

periódica para garantir a longevidade e a estabilidade de qualquer construção.

Figura 1 - Situação inicial da estrutura metálica
Fonte: O autor, 2023

Colapso Parcial: Devido à corrosão e ao enfraquecimento estrutural, na figura 1 e 3 mostra a metade da estrutura do galpão que eventualmente desabou. Esse colapso parcial representou um sério risco de segurança e interrompeu as operações industriais no local.

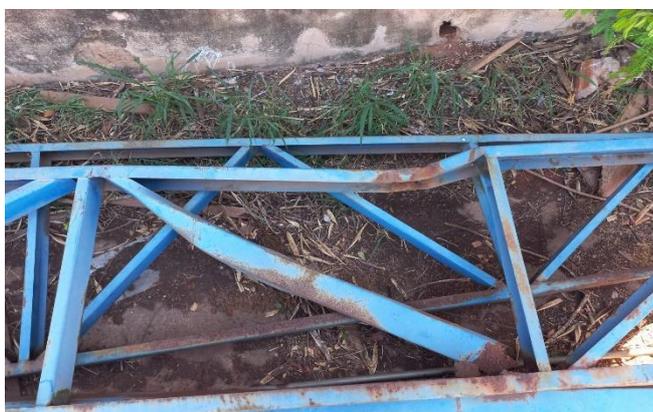
Corrosão: A exposição prolongada aos elementos sem proteção adequada resultou em corrosão severa nas partes metálicas do galpão, assim demonstra a figura 2. A ferrugem comprometeu a integridade estrutural, especialmente nas colunas e vigas de suporte.

Figura 2- Tesoura Metálica danificada
Fonte: O autor, 2023

Aço Galvanizado: Utilizado para substituir as partes corroídas, devido à sua resistência à corrosão e longa vida útil.

Tratamento Anticorrosivo: Toda a estrutura metálica foi tratada com revestimentos anticorrosivos para prevenir futuros problemas de ferrugem.

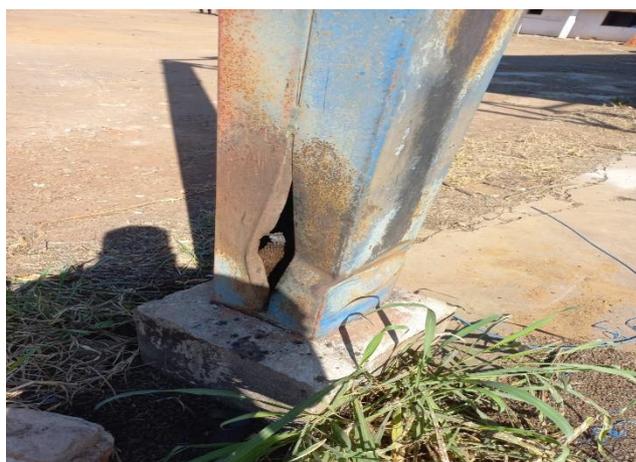
A principal causa da deterioração foi a ausência de um programa de manutenção preventiva. A negligência na inspeção e reparação periódica da estrutura levou à degradação progressiva dos materiais metálicos, culminando no colapso parcial da estrutura.

Figura 3-Pilar metálico danificado
Fonte: o autor, 2023

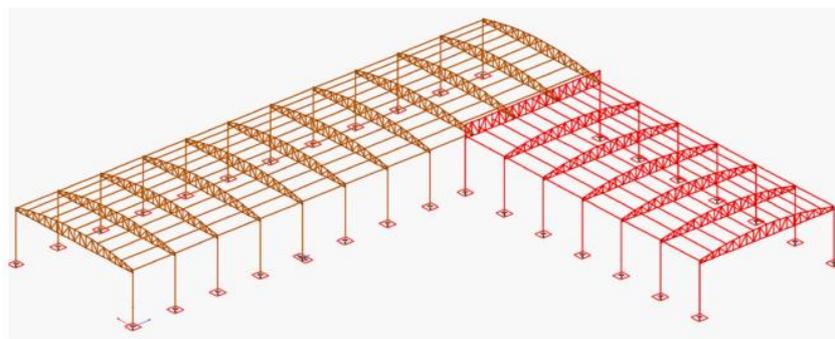
- Ampliação da Estrutura

Figura 4 - Projeto estrutural - estrutura metálica

Adição de novos setores ao galpão para aumentar sua capacidade de armazenamento e funcionalidade. Os projetos e acompanhamentos da obra foram realizados por um engenheiro civil responsável pela obra garantindo que todas as etapas fossem executadas com a máxima excelência. O engenheiro adotou um enfoque minucioso e criterioso em cada fase do projeto, assegurando que todas as especificações técnicas fossem rigorosamente cumpridas.

Desenhos detalhados mostrando o reforço das colunas e vigas metálicas, com a substituição das partes mais danificadas e a aplicação de materiais resistentes à corrosão.

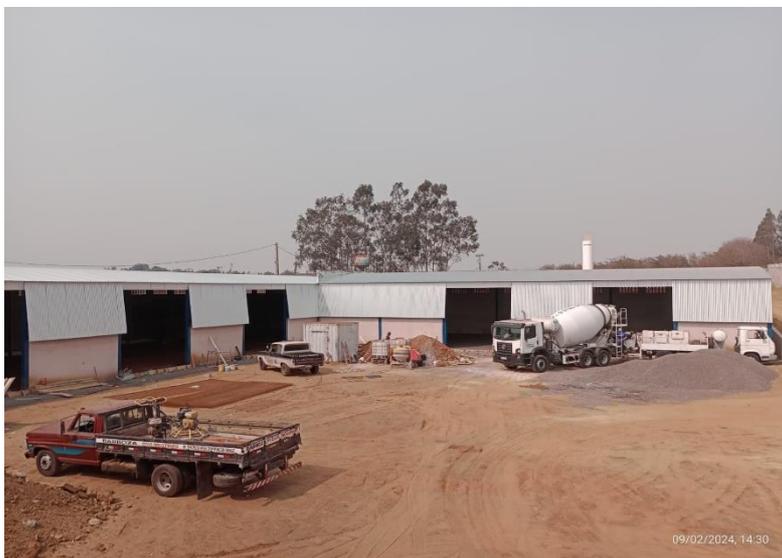
Após a conclusão da reforma e ampliação, a nova estrutura mostrada nas figuras 5 e 6, não apenas restaurou a funcionalidade do galpão, mas também expandiu suas capacidades e melhorou consideravelmente sua segurança e durabilidade.

Reforço e Ampliação: Após a reforma, a estrutura foi reforçada com aço galvanizado e técnicas de soldagem de alta resistência. Além disso, foi acrescentada uma nova área de 450,00 m² à estrutura existente, aumentando a capacidade total do galpão para 1260,30 m² como se pode ver na Figura 5.

Figura 5 - Situação externa após reforma da estrutura metálica
Fonte: O autor, 2024

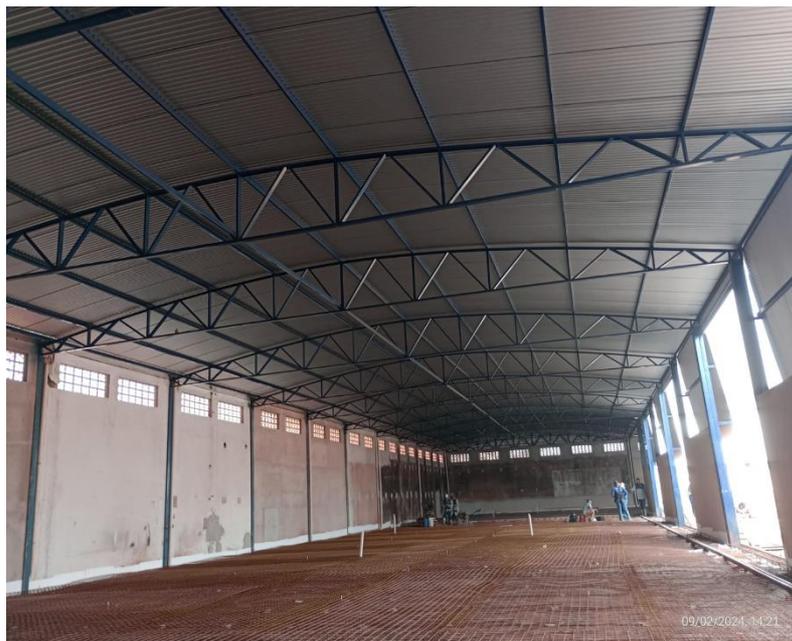
Figura 6 - Situação interna após reforma da estrutura metálica
Fonte: O autor, 2024
