**CONSEQUÊNCIAS DE FALHAS NO CÁLCULO DE DIMENSIONAMENTO ESTRUTURAL:  
INVESTIGAÇÃO DAS PATOLOGIAS E DANOS ASSOCIADOS**

**CONSEQUENCES OF FAILURES IN THE CALCULATION OF STRUCTURAL DESIGN:  
INVESTIGATION OF THE PATHOLOGIES AND ASSOCIATED DAMAGE**

Eduardo Giovane de Souza<sup>1</sup>, Gerson de Marco<sup>1</sup>, Fabiana Florian<sup>1</sup>

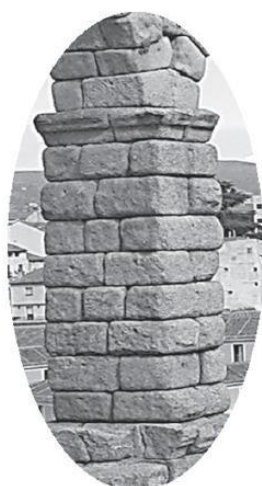
Figura 3. Ramalho, M. A.; Corrêa, M.S.A., 2003

Nas edificações antigas em alvenaria construídas em pedra, a preocupação com a modulação dos blocos irregulares já estava presente nas obras, com a disposição de unidades amarradas entre as diferentes fiadas. Em muitas obras, mesmo não havendo material ligante entre as pedras, os pesos destas garantiam a estabilidade para as ações verticais e horizontais. Verificavase nas construções uma integração entre os materiais empregados com a tipologia e a técnica construtiva para a sua execução (Ramalho; Corrêa, 2003).
