IMPLEMENTAÇÃO E MANUTENÇÃO DA ANTENA DE SATÉLITE ATRAVÉS DO MONITORAMENTO DE LOCOMOTIVAS EM EMPRESA DE TRANSPORTE FERROVIÁRIO

IMPLEMENTATION AND MAINTENANCE OF SATELLITE ANTENNA THROUGH LOCOMOTIVE MONITORING IN RAIL TRANSPORT COMPANY

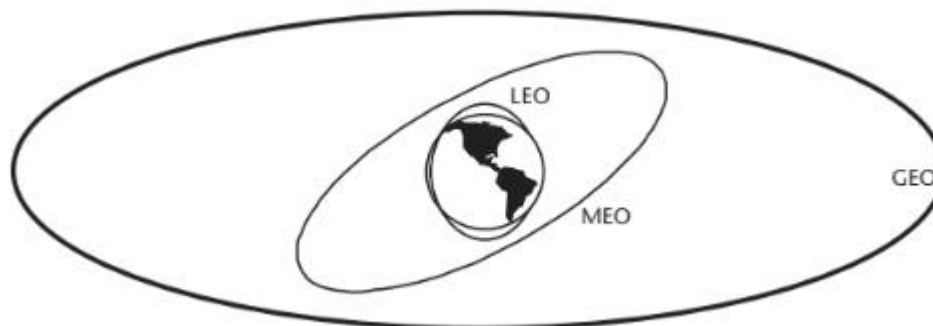
Figura 1 – Órbitas de satélites

Há três tipos de categorias de satélites existentes em orbita, conforme Figura 1, sendo:

LEO (Low Earth Orbit) – se localiza abaixo de 2000 km;

MEO (Medium Earth Orbit) – se localiza entre 5000 km e 15000 km;

HEO (High Earth Orbit) – se localiza a partir de 20000 km

HEO é onde se incluem os satélites GEO (*Geostationary Earth Orbit*). GEO é a órbita em que o satélite da antena de satélite estudada se localiza, denominado como 4-f3 geostacionário. Este satélite da órbita que manda sinais de *uplink* e *downlink* [6].

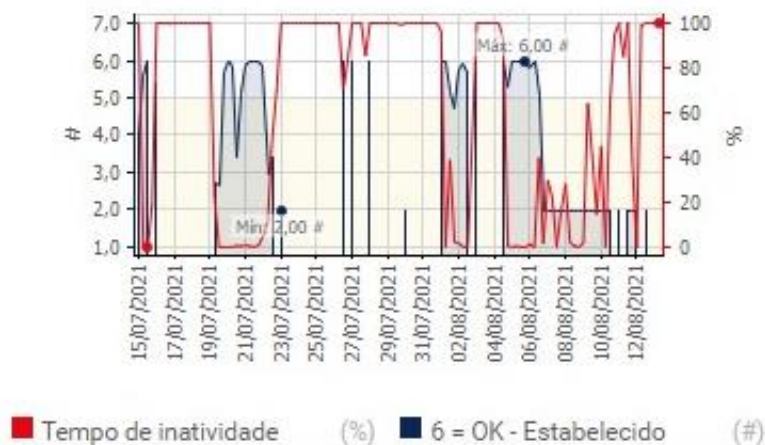
Figura 3 – BGP no sistema de monitoramento PRTG

O desejável é sempre estado ativo em #6, fora isso, é considerado como oscilação de sinais; Em #2 pode ser locomotiva sem sinal (área de sombra) ou falha do sistema, no caso estudado foi a falha do sistema, em específico, a antena de satélite, conforme Figura 3.

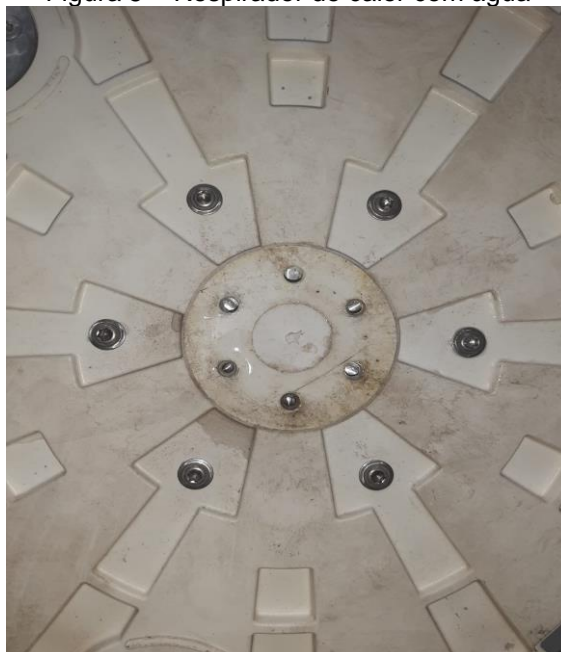
Figura 5 – Respirador de calor com água

Ao perceber a anomalia vide sistema de monitoramento e IDU, foi avaliado a antena de satélite fisicamente. Observado que saía água de dentro da antena, através de seu respirador de calor, conforme Figura 5.

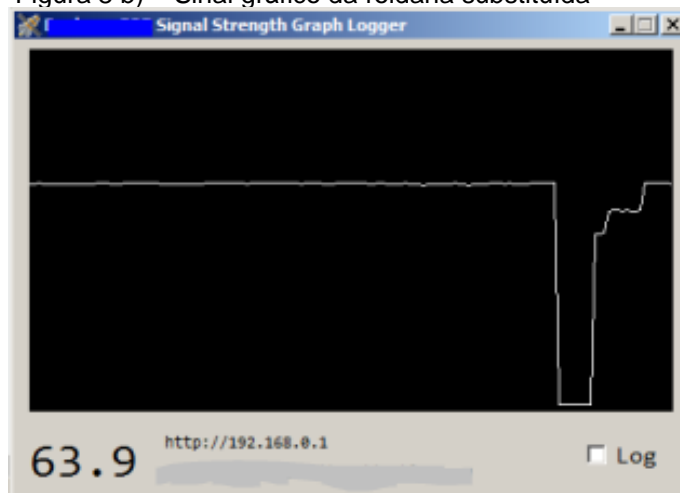
Figura 8 b) – Sinal gráfico da roldana substituída

Ao realizar os testes cabíveis o mesmo voltou a ficar operacional novamente, e seu resultado foi de 63.9dBm, conforme Figura 8 a) e Figura 8 b).

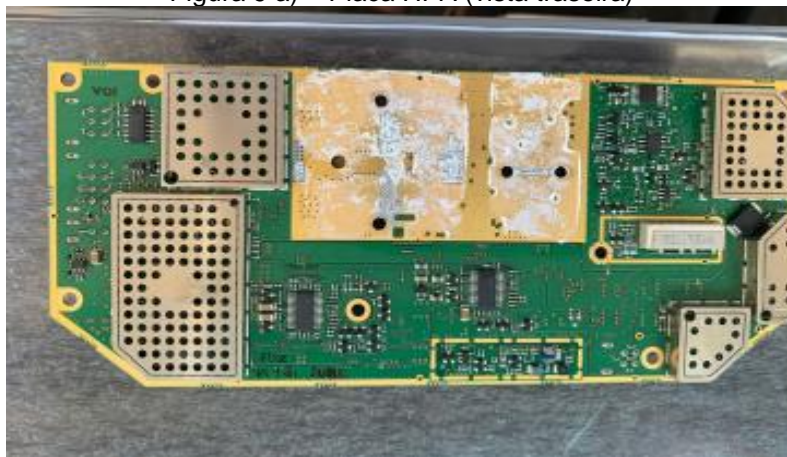
Analisando o comportamento dos componentes internos, foi percebido que a sua placa de HPA foi paralisada, evitando o funcionamento do sistema, conforme Figura 9 a) e Figura 9 b).

Figura 9 a) – Placa HPA (vista traseira)

Figura 9 b) – Placa HPA (vista frontal)

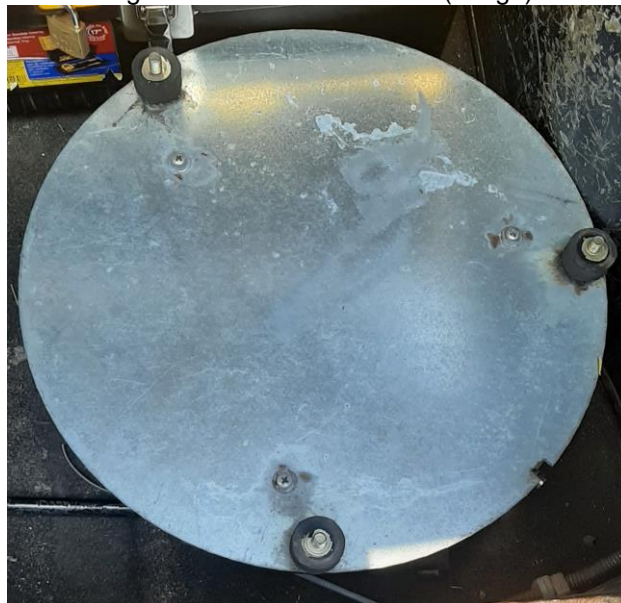
Figura 13 – Prato da antena (antigo)

O prato da antena de satélite não tem nenhum furo ou algo semelhante para a escoação da água, conforme Figura 13.
