**PATOLOGIA NAS FUNDAÇÕES DE ESTRUTURAS DE
CONCRETO: GÊNESE DAS FISSURAS NAS ESTRUTURAS**
PATHOLOGY IN FOUNDATIONS OF CONCRETE STRUCTURES: GENESIS
OF CRACKS IN STRUCTURES

Kamilla Nayara Batiston – kamilla.batiston@hotmail.com
Walter Gonçalves Ferreira Filho – gferreira05@gmail.com
Uniará – Universidade de Araraquara – Araraquara – São Paulo – Brasil

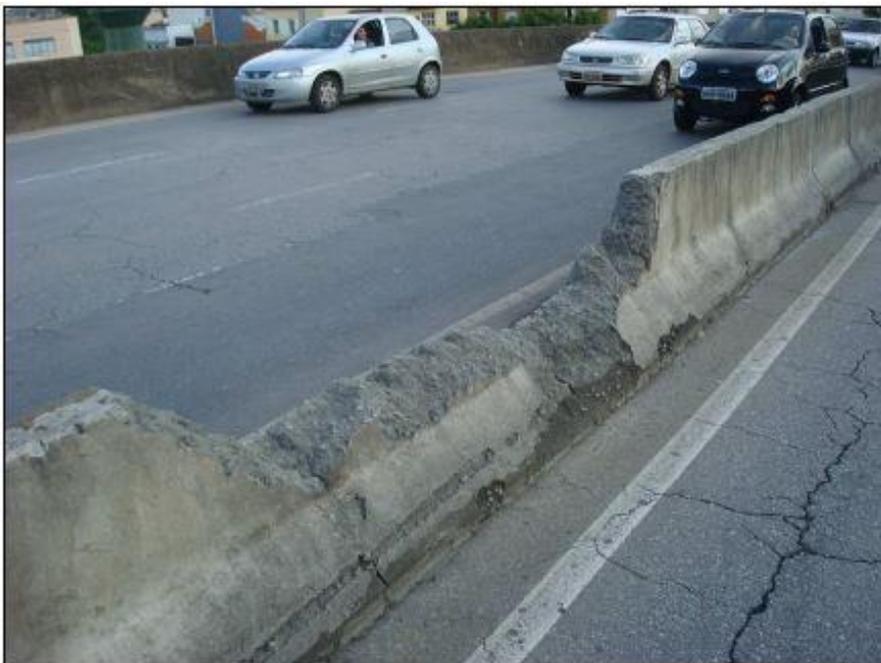
Fig. 1. Guarda-rodas rompido por batida de veículos em viaduto de Belo Horizonte (MG).
Fonte: (SANTOS, 2012:11, 2021)

Como possíveis causas mecânicas são apontadas impactos ocasionados nas vias e estradas públicas, em viadutos, pontes, garagens, devido ao choque que acontece com veículos automotores. Também são apontados o recalque diferencial das fundações e a ocorrência de acidentes não previstos, tipo inundações; explosões, terremotos, etc.

Além de comprometer a capacidade resistente da estrutura a deterioração por causas mecânicas, facilita a entrada de agentes agressivos na estrutura danificada, principalmente quando o concreto e a armadura ficam expostos devido ao impacto das solicitações. Muito comum em viadutos, pontes, garagens e guarda-corpo (SANTOS, 2012:11, 2021).

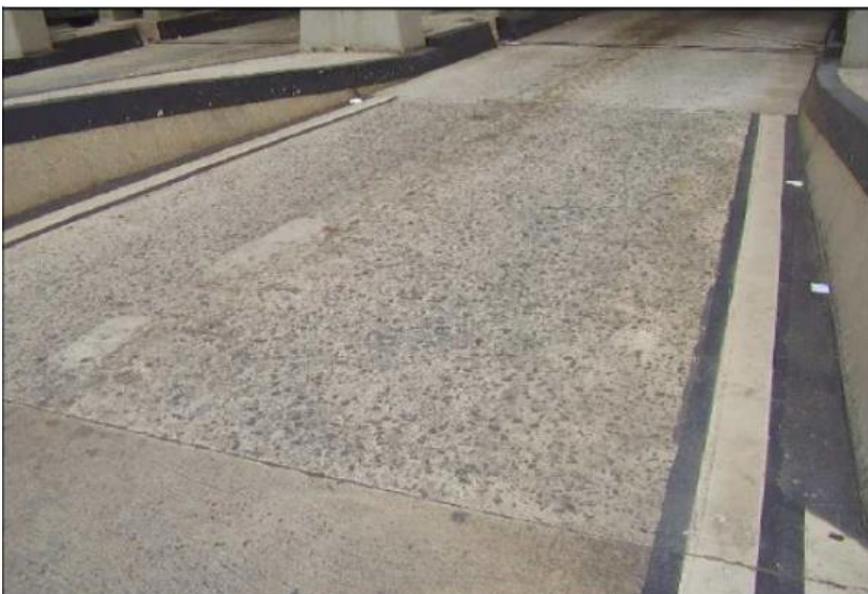
Fig. 2. Desgaste superficial por abrasão em pavimento de concreto.
Fonte: (SANTOS, 2012:14, 2021)

Normalmente é resultante de fricção constante ou atrito em ambiente seco, (esfregamento), comum em locais de movimentação de cargas, tráfego de pessoas e veículos com rodas de aço ou borracha rígida, que provoca a perda de material do piso, transformando-o em pó.

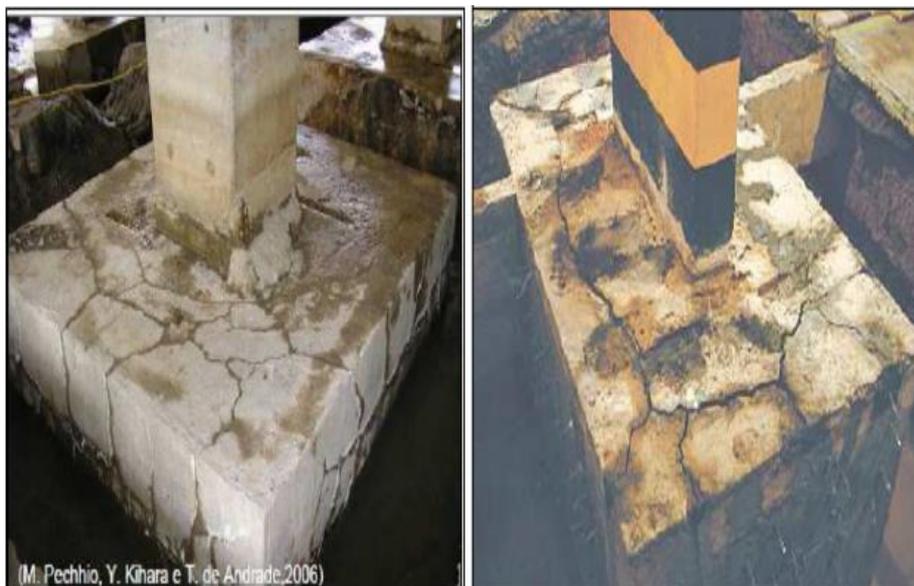
Fig. 3. Reação álcali-agregado em blocos de fundação de edifícios em Recife (PE)
Fonte: SANTOS, 2012:33.

E a reação álcali=agregado, fenômeno do concreto que resulta em problemas patológicos tanto em nível da estrutura como operacional. As estruturas de concreto armado normalmente sujeitas às reações álcali-agregado são aquelas situadas em ambientes úmidos, tais como: pilares de pontes, blocos de fundação, barragens, estruturas marítimas, etc.
