ANÁLISE DO SISTEMA DE SEGURANÇA CONTRA INCÊNDIO: ESTUDO DE CASO EM SÃO JOSÉ DE PIRANHAS – PB

ANALYSIS OF THE FIRE SAFETY SYSTEM: CASE STUDY IN SÃO JOSÉ DE PIRANHAS – PB

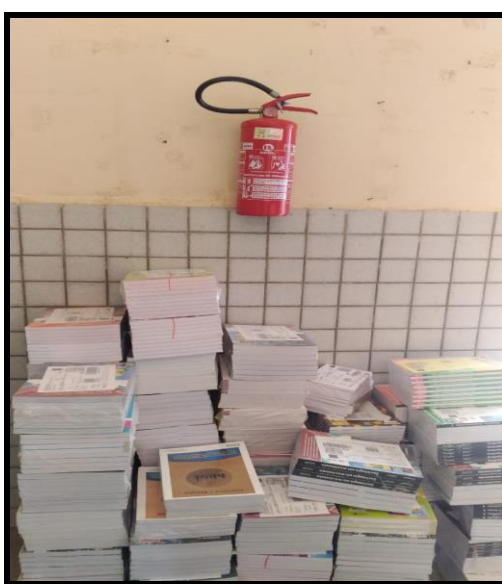
Figura 6 – Extintor sem sinalização
Fonte: Autores (2021)

Referente ao sistema de extintores, este apresentou graves discordâncias ao que se preceitua a NBR 12693/2021. Constatou-se que não há unidade extintora instalada na edificação que cumpra os requisitos mínimos de instalação e proteção, caracterizada por no mínimo, duas unidades extintoras distintas, sendo uma para incêndio de classe A e outra para classes B:C ou duas unidades extintoras para classes ABC. A edificação conta com três unidades de extintores: um na secretaria, de Classe BC; outro no laboratório de informática; e mais um no laboratório de química, ambos de Classe B: C. Apesar de estarem na altura recomendada, encontram-se em lugares fechados, obstruídos, e sem nenhuma sinalização referente (Figura 6), o que acaba dificultando a familiarização dos usuários quanto à sua localização. Em casos de ocorrência de um princípio de incêndio em um destes ambientes, a simples busca ao equipamento, põe em risco a integridade do indivíduo que ali se aventura.

Os extintores foram reunidos em blocos com duas unidades, um de Classe A e outro de Classe C, posicionados em seis locais por todo o estabelecimento, de modo a respeitar os 20 m de distância máxima a ser percorrida pelo usuário até a unidade extintora. Estes devem estar instalados na área externa dos ambientes e de forma que fiquem com boa visualização para a familiarização dos usuários quanto a sua localização.

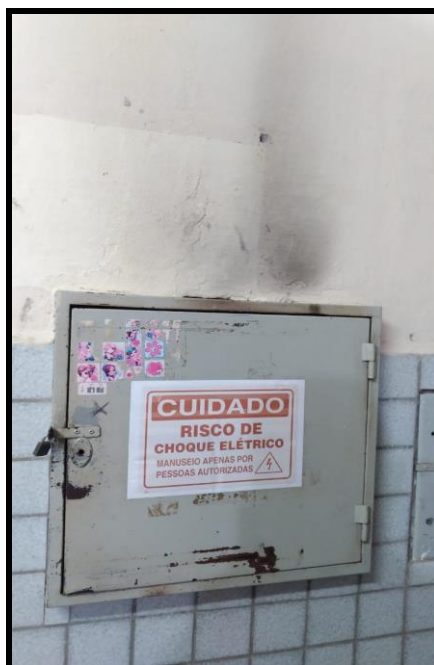
Figura 7 – Quadro de distribuição dos circuitos terminais.

Ainda sobre as condições que possam representar algum risco para os ocupantes e a edificação, pôde-se constatar a existência de fiação elétrica exposta, resultado de restaurações e ampliações improvisadas naquele estabelecimento, que apesar de não está diretamente relacionada a algum sistema de proteção contra incêndio, pode ser responsável pelo início de um. Segundo funcionários do local, no ano de 2019, houve um princípio de incêndio ocorrido no quadro de distribuição dos circuitos terminais (Figura 7) localizado no interior da secretaria, o qual ainda é possível constatar, pela imagem, os resquícios de marcas na parede deixado pelo fogo.
