REABILITAÇÃO PROTÉTICA SUPERIOR COM PRÓTESE FIXA TIPO PROTOCOLO: RELATO DE CASO CLÍNICO

SUPERIOR PROSTHETIC REHABILITATION WITH FIXED PROsthESIS PROTOCOL TYPE: CLINICAL CASE REPORT

RELATO DE CASO

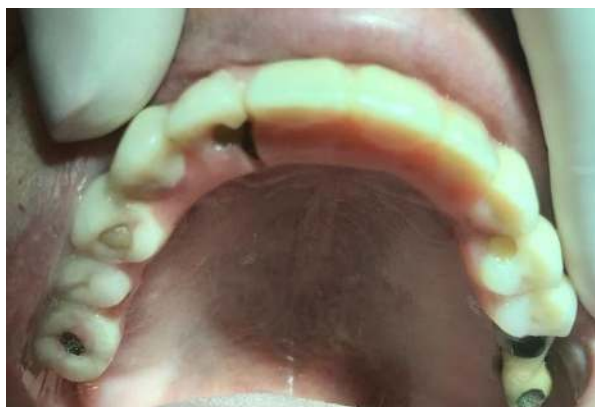
Paciente do sexo masculino, 75 anos, buscou atendimento no ano de 2018, com queixa estética devido à fratura dos dentes da prótese tipo protocolo superior, em acrílico, dificultando a mastigação devido aos desgastes severos, estética e função, com necessidade de troca da prótese. Após coleta dos dados iniciais, análise de radiografia panorâmica, o paciente foi orientado quanto às possibilidades de tratamento, diante da possibilidade técnica da confecção de uma nova prótese protocolo sobre seis implantes na região de maxila. Antes de iniciar o tratamento, uma criteriosa avaliação foi realizada, suporte labial e linha do sorriso, para o estabelecimento de um plano de tratamento com maior previsibilidade e que atendesse às expectativas do paciente e profissional conforme mostra as imagens. A imagem 1 mostra uma vista oclusal da prótese protocolo de acrílico fraturada e com falta de dentes, o que dificultava a mastigação e comprometia a estética. Na imagem 2 e 3 observa-se, após a remoção da prótese, que a estrutura foi confeccionada com material a base de polímero, material que apresenta baixa resistência à fratura, facilitando o insucesso nesses casos de reabilitação. A imagem 4 mostra a barra confeccionada com Polímero Bio-compatível (*Bio-Plas*) (imagem cedida pelo fornecedor *Zarethe Ceramic*).

Figura 1. Imagem da prótese protocolo de acrílico fraturada e com falta de dentes.

Diante disso, foi necessária e indicada a confecção de uma nova prótese com infraestrutura metálica. A fratura da barra pode ocorrer quando não há um assentamento correto ou em casos de um cantiléver muito extenso, além de falhas no processo laboratorial como porosidades e trincas ou defeitos no processo de solda, podendo também ocorrer no caso de sobrecarga oclusal, além do tipo de material utilizado para a confecção da infraestrutura. Nas imagens 5 e 6 estão ilustradas o modelo de gesso após a moldagem de transferência dos implantes e a prótese provisória utilizada pelo paciente durante a confecção da nova prótese superior.

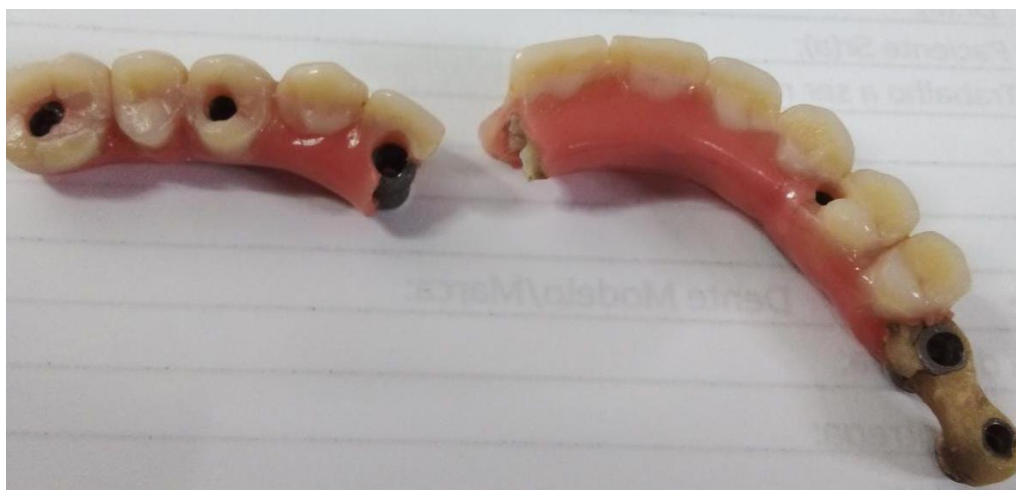
Figura 2. Prótese protocolo superior após remoção.

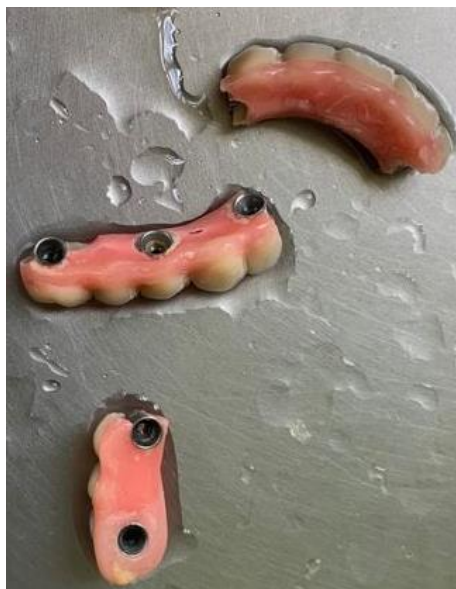
Figura 3. Aspecto da Prótese após remoção, fraturada em três lugares.

Em virtude disso, pela fratura da prótese, além do envolvimento estético e financeiro, conclui-se que este material não é indicado para este tipo de tratamento, gerando insucesso clínico.

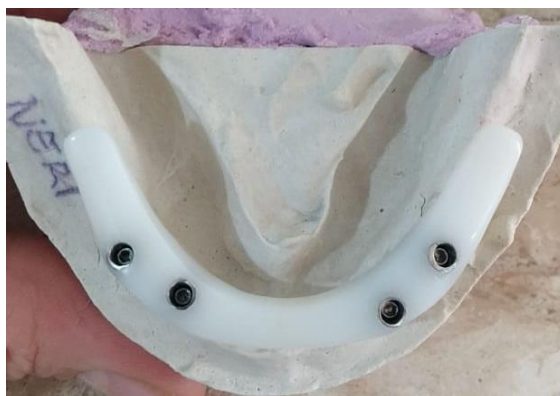
Figura 4. Imagem da barra confeccionada com Polímero Bio-compatível (*Bio-Plas*), utilizado para a confecção da barra.

O *Bio-plas*, de acordo com o fabricante *Zarethe Ceramic*, é um polímero de alto desempenho, capaz de substituir a estrutura metálica, podendo ser fresado, injetado ou prensado. Além de ser biocompatível é orgânico, híbrido, com boa estabilidade dimensional e com variação térmica. O coeficiente de elasticidade é parecido com o do osso humano, a infraestrutura apresenta uma melhor higienização por não criar colônia de bactérias, entretanto, não existem relatos na literatura que comprovem a eficácia deste material para uso odontológico, em especial para confecção de barras para prótese fixa tipo protocolo.

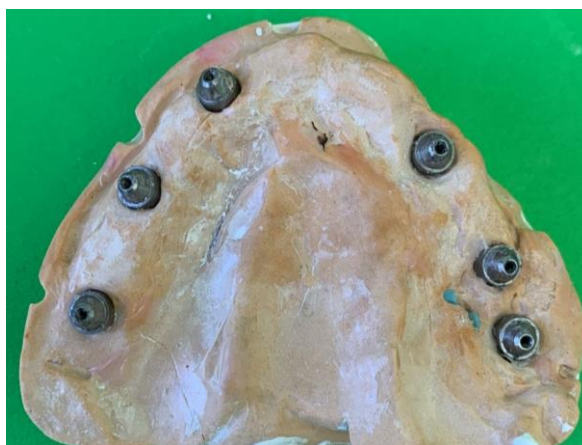
Figura 5. Modelo de gesso após a transferência dos implantes.

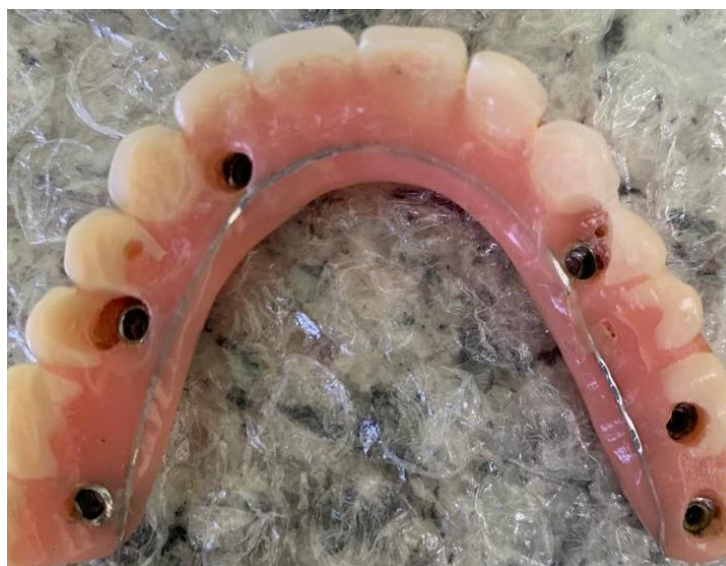
Figura 6. Prótese Provisória instalada durante a confecção da nova prótese.

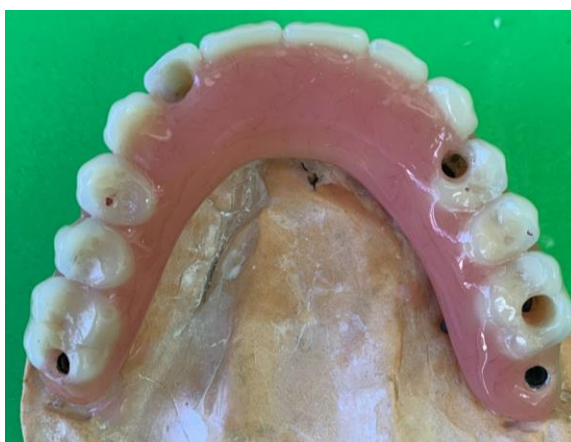
Figura 7. Prótese nova tipo protocolo superior em acrílico pronta para entrega, vista oclusal.

As imagens 7 e 8 mostram a nova prótese tipo protocolo superior acrílico, com dentes *Kuzler* Prêmio, pronta para instalação, em uma vista oclusal e vestibular e a imagem 9 mostra a radiografia panorâmica realizada após a instalação da prótese superior, onde verificou-se a presença de prótese protocolo inferior acrílica confeccionada com o Polímero Bio-compatível (*Bio-Plas*) sobre 9 implantes, além disso, observa-se na imagem radiográfica como se não houvesse a presença de uma barra sobre os implantes.

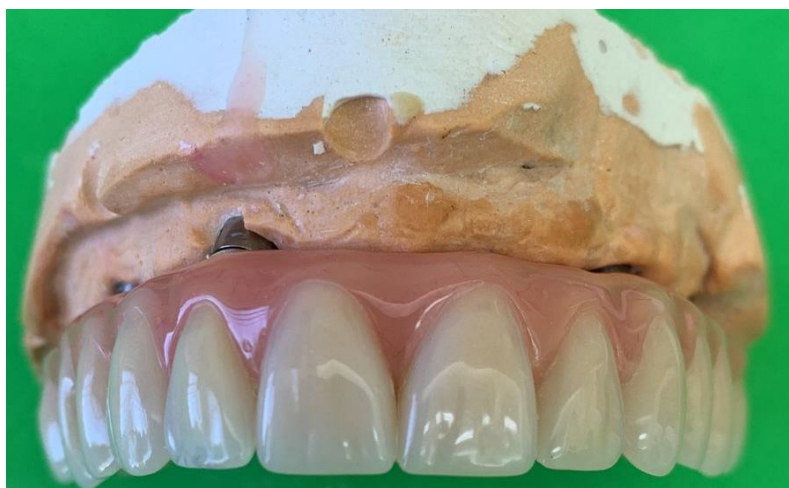
Figura 8. Prótese nova tipo protocolo em acrílico pronta para entrega, vista vestibular.

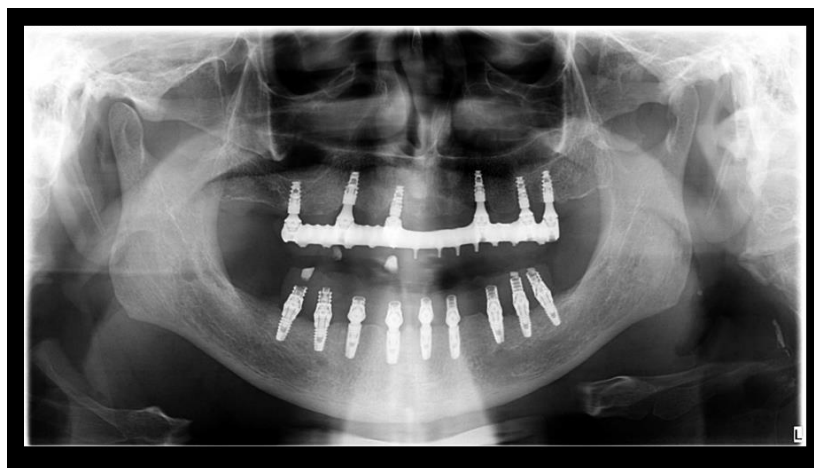
Figura 9. Radiografia panorâmica após instalação da prótese protocolo superior.
