**REFORÇO DE FUNDAÇÃO COM ESTUDO DE CASO UTILIZANDO O MÉTODO ESTACA MEGA: ANÁLISE EM UMA OBRA NO MUNICÍPIO DE ARARAQUARA – SP.**

***STRENGTHENING FOUNDATION WITH A CASE STUDY USING THE MEGA STAKE METHOD: ANALYSIS IN A WORK IN THE MUNICIPALITY OF ARARAQUARA – SP***

Beatriz Stephany Bergamo Cardoso<sup>1</sup>  
Gerson de Marco<sup>2</sup>  
José Eduardo Quaresma<sup>3</sup>

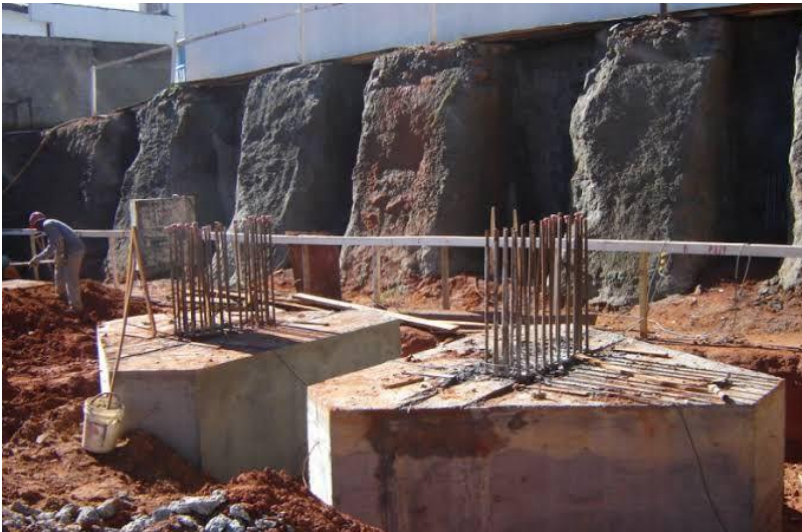
Em relação ao bloco de fundação (figura 2), Silva e Silva (2018) relatam que ele é um elemento de fundação superficial de concreto, em que as tensões de tração nele produzidas podem ser resistidas pelo concreto, o que torna desnecessária uma armadura. Ele pode ter faces verticais, inclinadas ou escalonadas e se apresentar em planta seção de forma quadrada ou retangular.

Figura 2: Bloco fundação  
Fonte: (GFORTESENGENHARIA, 2020)

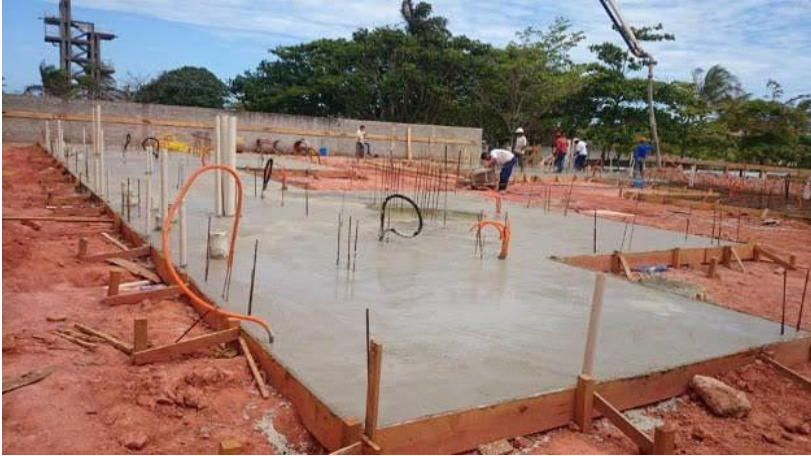
Em relação ao radier (figura 3), Silva e Silva (2018) o conceitua como um elemento de fundação superficial que se compõe por todos os pilares da obra ou pelos carregamentos destruídos, como tanques, depósitos, silos, dentre outros.

Figura 3: Radier.  
Fonte: (ESCOLA ENGENHARIA, 2020)

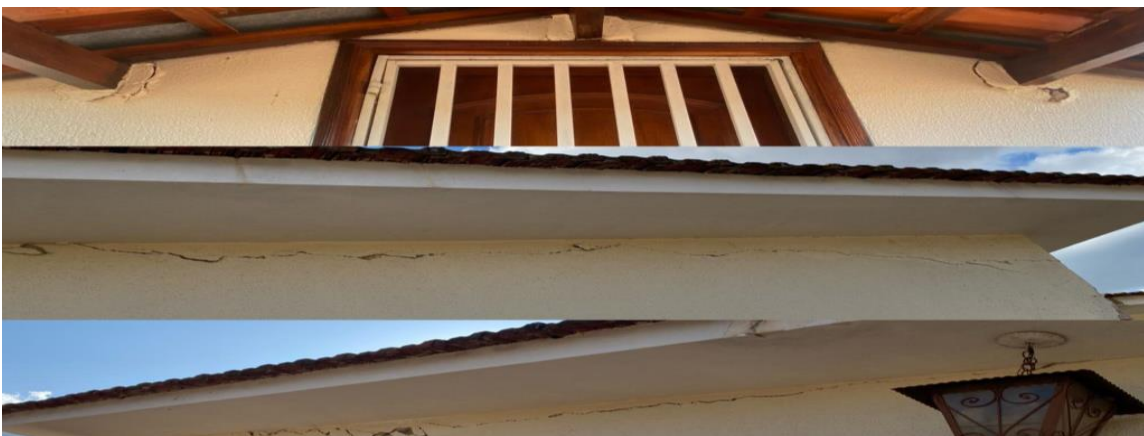
Depois de um período, a residência começou a apresentar fissuras (figura 4) em pontos específicos, devido ao recalque diferencial sofrido na estrutura.

Figura 4: Trincas horizontais causadas pelo recalque da fundação.  
Fonte: (AUTORIA PRÓPRIA)

Foi concluído que seria necessário executar um reforço de fundação para que a

estrutura suporte alterações, como por exemplo, uma reforma geral. Após um breve estudo estrutural da residência e do solo da região, a opção tomada como solução foi usar estacas mega como reforço devido ao seu curto tempo de execução, ao espaço livre na residência e ao baixo valor se comparado com outros tipos de estacas usadas como reforços de fundações. Foi analisado a localização e a característica de cada fissura e delimitados os pontos necessários de reforço. A área foi estudada e após decidido que seriam 13 pontos de reforços. Foram escavadas aberturas entre 1,20 e 1,50 metros de profundidade para possibilitar e facilitar o acesso de um operário para a execução. Essa abertura permitiu a escavação exata do local abaixo da estrutura onde teria que ser feita a colocação das estacas, conforme mostrado nas Figura 5.

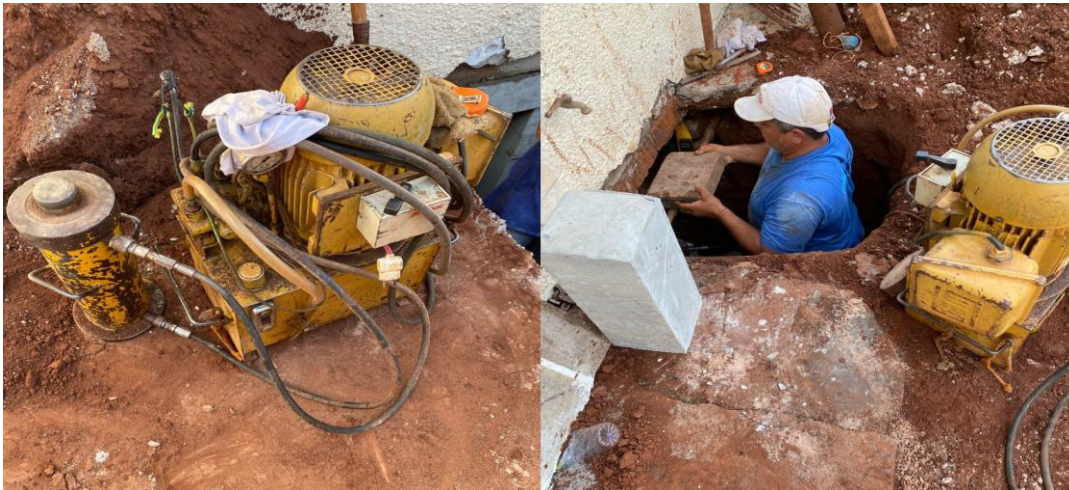
Figura 5: Macaco hidráulico e abertura para operário.  
Fonte: (AUTORIA PRÓPRIA)

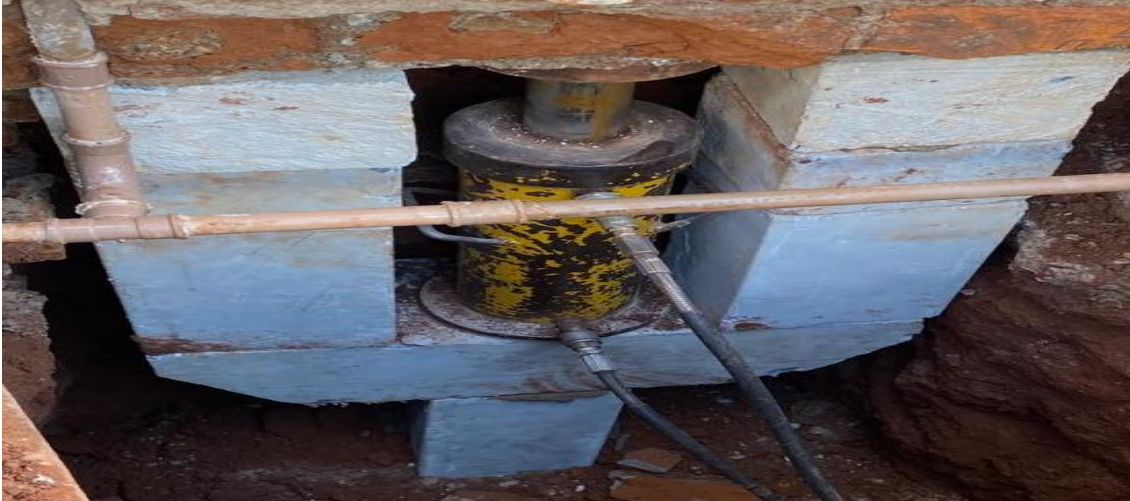
Em seguida, foi colocado o macaco hidráulico na abertura e deu-se início a execução propriamente dita do método escolhido, Estaca Mega. Observe a Figura 6.

Figura 6: Macaco hidráulico devidamente encaixado para execução.  
Fonte: (AUTORIA PRÓPRIA)

A estaca de concreto foi posicionada no solo exatamente embaixo da estrutura, onde o equipamento empurrou as estacas uma por vez contra o solo usando o peso da residência como base de apoio em conjunto com a viga de concreto pré-moldada e sempre é necessário a verificação da pressão exercida no macaco hidráulico na estaca pré-moldada, a qual ficou sempre em torno de 15tf, sofrendo uma pequena variação durante a execução. A verificação ocorre para que assim seja possível saber se o número de estacas colocado será suficiente para o reforço.
