ESTUDO SOBRE O DÉFICIT DO SISTEMA DE DRENAGEM DO CÓRREGO DA SERVIDÃO NO MUNICÍPIO DE ARARAQUARA/SP

STUDY ON THE DRAINAGE SYSTEM OF THE CÓRREGO DA SERVIDÃO SYSTEM IN THE MUNICIPALITY OF ARARAQUARA/SP

Eduardo Carlos Mariano¹, Walter Gonçalves Ferreira Filho², Fabiana Florian³

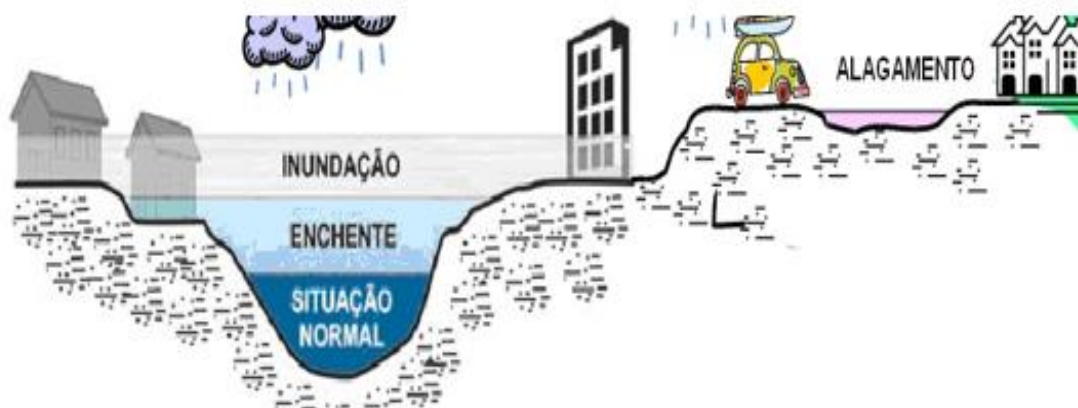
Para Carvalho e Silva (2006 *apud* PERRE *et al.*, 2017), a inundação vem a ser a elevação não usual do nível da água em seu curso, o que provoca seu transbordamento e possíveis prejuízos a população que vive no local que foi inundado, bem como aos responsáveis pela preservação e manutenção da área. Ela sobrepõe a enchente, como pode ser visto na figura 1.

Figura 1: Representação de inundação e enchente
Fonte: São Bernardo do Campo (s/d *apud* PERRE *et al.*, 2017)

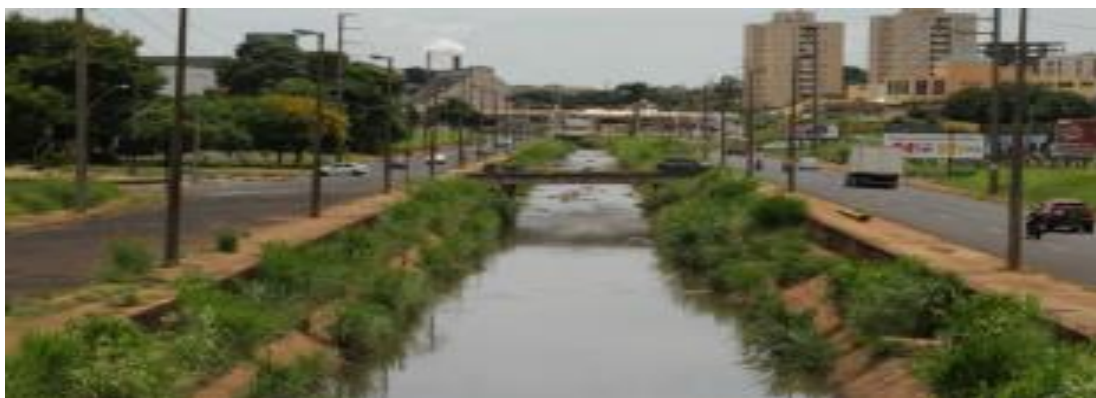
No município de Araraquara/SP, mais especificamente na Avenida Maria Antônia Camargo de Oliveira, que foi instalada nas várzeas do Córrego da Servidão (figura 3), são frequentes enchentes (figura 4) em época de chuva em demasia, afetando o tráfego da população, inclusive entre cidades, pois a rodoviária municipal é próxima do local. Tal problema é resultado do aumento das áreas urbanizadas e da impermeabilização do solo.

Figura 3: Córrego das Servidão (canalização)
Fonte: Perre *et al.* (2017)

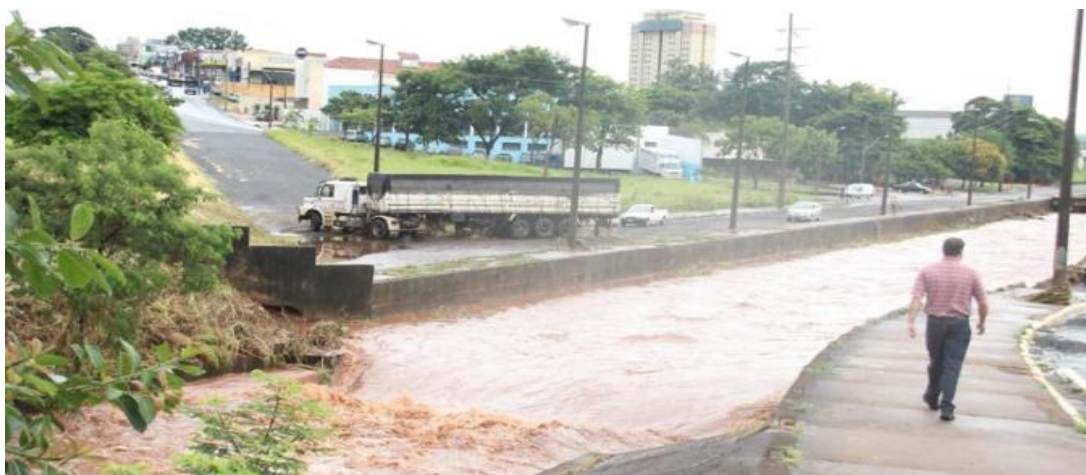
Figura 4: Trecho da Avenida Maria Antônia Carmargo de Oliveira, com o Córrego das Servidão em processo de alagamento.
Fonte: Perre *et al.* (2017)

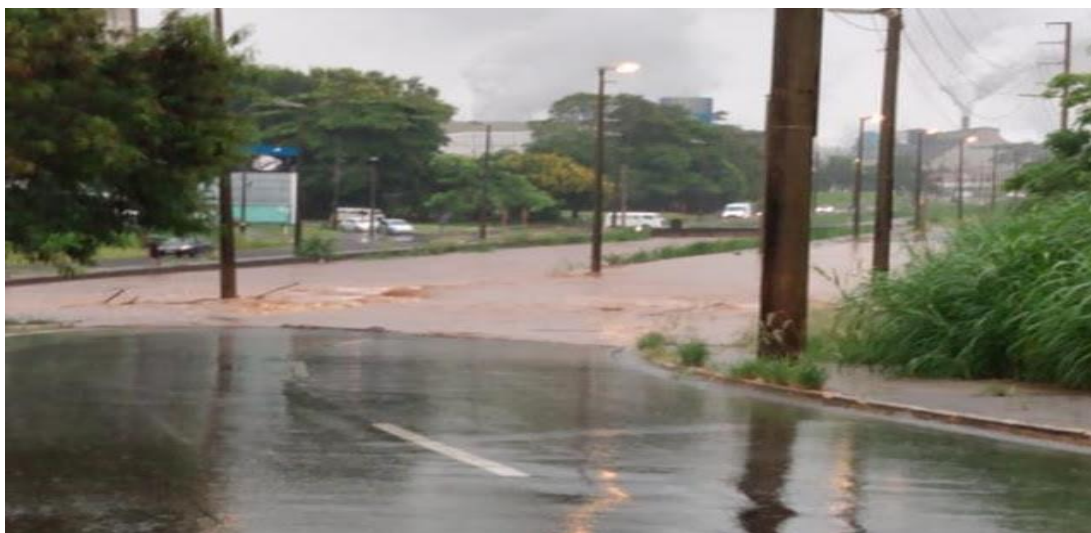
De acordo com Angeli (2020), o córrego do trecho que compõe a Avenida Maria Antônia Camargo de Oliveira, com as chuvas de verão, apresenta transbordamento, cobrindo totalmente as vias e os viadutos (figura 5), durante as chuvas fortes, que também causam erosão e levam toda a terra das margens.

Figura 5: Trecho da Avenida Maria Antônia Carmargo de Oliveira coberta pela água do Córrego das Servidão, devido ao excesso de chuva.
Fonte: Araraquara24horas (2020)
