**ACESSIBILIDADE URBANA À LUZ DA NBR 9050: UMA ANÁLISE QUALITATIVA DA PRAÇA PÚBLICA DO BAIRRO MODELO – IJUÍ / RS**

**URBAN ACCESSIBILITY IN THE LIGHT OF NBR 9050: A QUALITATIVE ANALYSIS OF THE PUBLIC SQUARE OF THE MODELO DISTRICT - IJUÍ / RS**

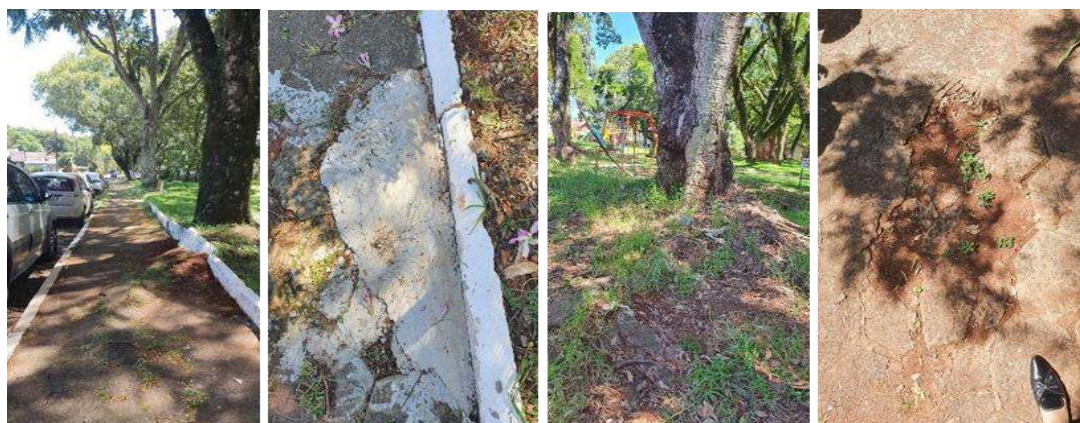
Figura 2: Patologias nos passeios externos ou de contorno

Todos os trechos dos passeios externos são pavimentados com bloquetes em mau estado de conservação e possuindo diversas patologias, tais como: rebaixamentos, elevações, rompimentos e fissuras. Além disso, em alguns trechos foram encontradas diversas intervenções realizadas pela própria comunidade, tais como: cobertura dos bloquetes com argamassa ou concreto ilustrados na figura abaixo.

É notável, em vários locais, o crescimento de vegetação entre os bloquetes ocasionando o surgimento de novas patologias. Apenas um pequeno trecho apresenta um melhor estado relacionado à pavimentação, devido ao fato de não possuir árvores próximas, diferentemente do que ocorre com os outros trechos.

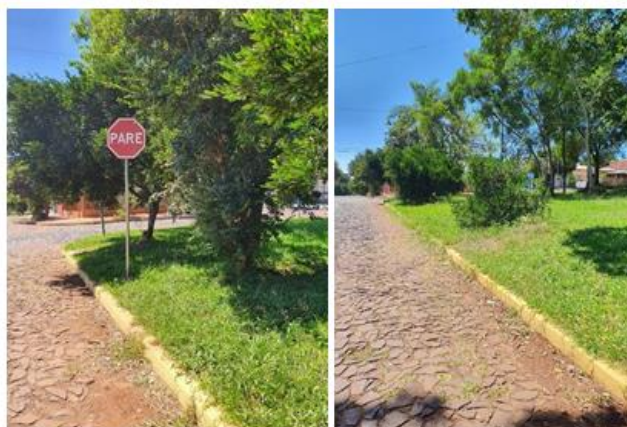
Figura 3: Área sem pavimento no passeio

Também percebe-se que alguns trechos apresentam descontinuidade de pavimentação possuindo vegetação rasteira (pavimento totalmente permeável), ausência de delimitação da calçada, além de possuir árvores e outros obstáculos como pode-se observar na figura abaixo – indo na contramão das especificações da NBR 9050 ao recomendar que os passeios devem existir apresentando inclinação

transversal de até 3%, sendo ele contínuo entre lotes, possuindo no mínimo 1,2 m de largura e 2,1 m de altura livre (ABNT, 2020).

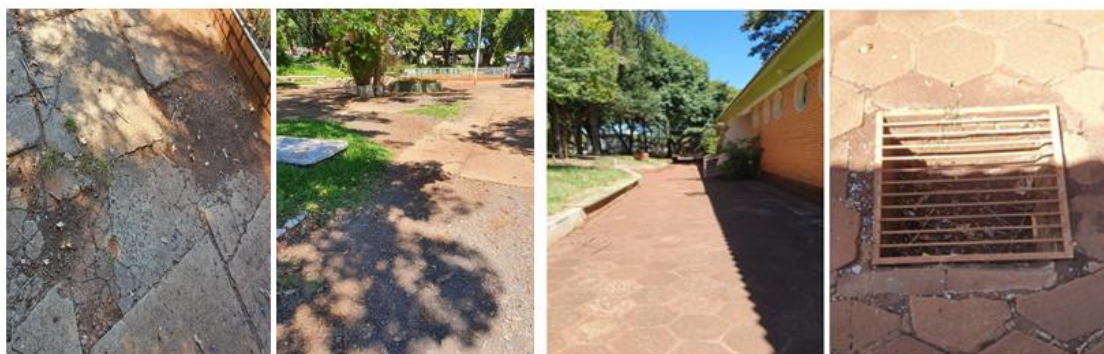
Figura 4: Patologias no Trecho 4

De forma específica, apenas o trecho 4 apresenta inúmeras patologias e desgastes dificultando a mobilidade dos usuários. Em alguns locais deste trecho, por exemplo, ocorre a falta de pavimentação, apresentando pedra brita e grama acima do solo. É possível observar também a intervenção da comunidade, dispendo de coberturas de concreto e argamassa em cima do pavimento em diversos locais conforme figura:

Alguns pontos apresentam a singularidade de possuir grades para vedação de bueiros de drenagem posicionados no trecho livre de circulação. Tais gradis metálicos estão em mau estado de conservação, além do entorno do bueiro estar comprometido com adensamento do solo e pavimentação desuniforme.

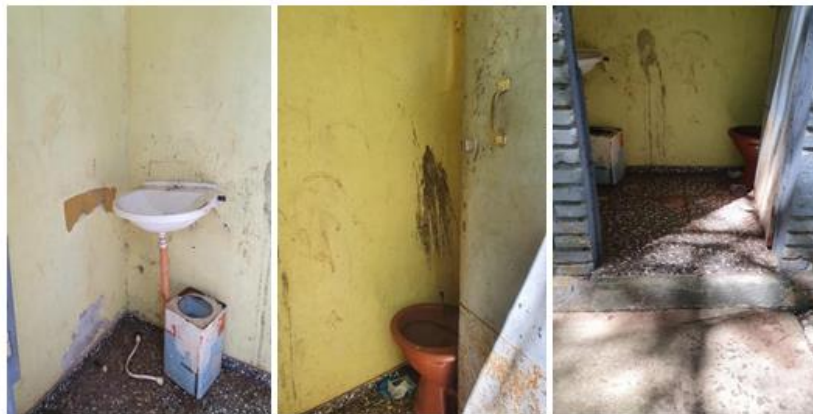
Figura 6: Sanitários da Praça do Bairro Modelo

O local em estudo, apresenta dois sanitários (um masculino e um feminino). O sanitário feminino, encontra-se impedido de acesso ao público, já o masculino está acessível conforme figura abaixo, porém, o mesmo está inutilizável e em estado precário, com a bacia sanitária e lavatório entupidos. Sendo que, esse último, possui forte odor e sequer conta com uma torneira de água para higienização.

O sanitário masculino apresenta medidas de 1,20 m x 1,95 m, não contemplando o que prescreve a NBR 9050, tornando-o inacessível para pessoas com deficiência. Além disso, a largura mínima da porta de acesso para cadeirantes é de 80 cm, sendo que a do sanitário em questão possui 70 cm, estando também em desacordo. A Norma também apresenta alturas para a bacia sanitária, devendo estar entre 43 cm e 45 cm, em relação ao piso acabado. O sanitário analisado, possui a altura de 40 cm, novamente, divergindo.

Outro fator importante, é o piso utilizado, que além de não constituir-se de um piso antiderrapante é de material consideravelmente escorregadio. A NBR 9050 contempla a utilização de barras de apoio nos sanitários, devendo estas resistirem ao esforço de 150 kg. No sentido de utilização das barras, devem possuir seção transversal de 0,30 cm a 0,45 cm; estarem fixadas a uma distância de 40 mm (4cm) da parede ou divisória interna (ABNT, 2020). O banheiro investigado não possui nenhum tipo de barras de apoio, dificultando ainda mais o acesso de pessoas com deficiência ou mobilidade reduzida no ambiente.

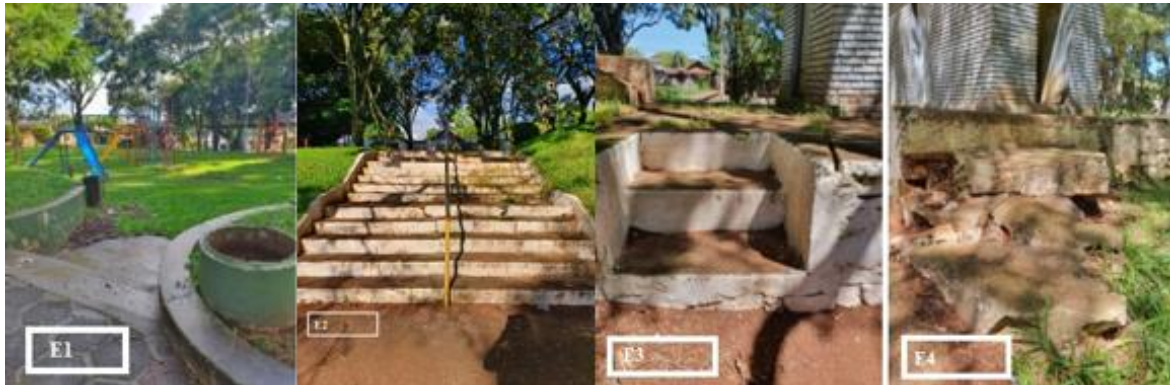
Figura 7: Escadas da Praça do Bairro Modelo

Em visita a Praça verifica-se algumas irregularidades nas escadas em que a população tem acesso. O dimensionamento dos espelhos, passos, largura acessível e patamares de algumas escadas estão em divergências com as normas ditadas pela NBR 9050. A escada de acesso ao parquinho foi numerada como E1, a escada no centro da praça foi enumerada como E2, as escadas de acesso ao banheiro foram enumeradas como E3 e E4, já a escada localizada após o centro da praça é a E5 e E6 a escada em frente ao posto de saúde.

No local verifica-se que os espelhos variam entre 0,15m a 0,20m e que os passos têm variação entre 0,38m a 0,42m. A largura mínima que a NBR 9050 determina é de 1,20 m em rotas acessíveis, estando a escada em conformidade com a Norma, com 4,0 m de largura. Em relação às escadas E3 e E4, repara-se uma péssima condição de conservação. A escada E4, por exemplo, nem mesmo consegue ser identificada como estrutura. Na escada E6, é possível perceber a diferença entre as dimensões de seus espelhos e passos. A medida dos espelhos e passos destas escadas são completamente diferentes entre si, além de não possuir a largura mínima de 1,20 m, conforme figura abaixo:

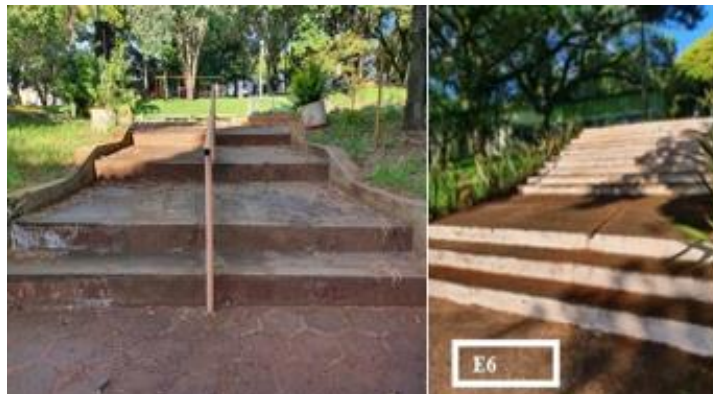
Figura 8: Escadas da Praça do Bairro Modelo

As demais escadas existentes na Praça possuem passos, espelhos e patamares variados, além de estarem com a estrutura comprometida. Fica evidente que o acesso do público na Praça está em desacordo com a NBR 9050 ocasionando em uma péssima acessibilidade para os moradores e usuários que frequentam o local.

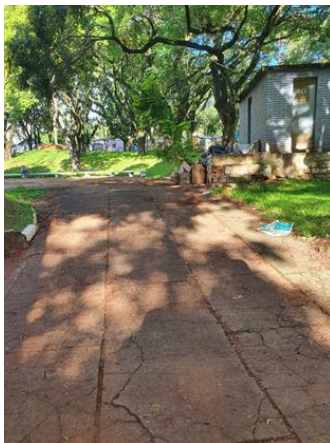
Figura 09: Rampa de Percurso

espaços, se deslocando de um ponto a outro sem dificuldades e obstáculos e podendo fazer uso desses ambientes de forma universal, foi avaliada uma rampa existentes na Praça. Além disso, foi avaliada, também, a inexistência de algumas rampas que, obrigatoriamente, deveriam existir no local. A RP que faz parte da arquitetura atual da Praça do Bairro Modelo é a única existente no percurso e dentro da área. Essa rampa, possui uma inclinação de 7%, estando dentro do intervalo recomendado pela NBR 9050 (2020). Quanto a seu revestimento, essa foi executada em concreto armado e possui um acabamento rugoso, mas não interferindo no deslocamento dos usuários. Sua largura é muito superior ao valor mínimo de 1,20 m e esta rampa não possui corrimãos em nenhum dos lados - Figura 14.

Porém, em alguns pontos, a arquitetura da Praça necessita, urgentemente, da construção de RPs para que os usuários do ambiente público possam utilizá-lo de forma universal. Os espaços que necessitam de transformações são: a escada E1 e E2.

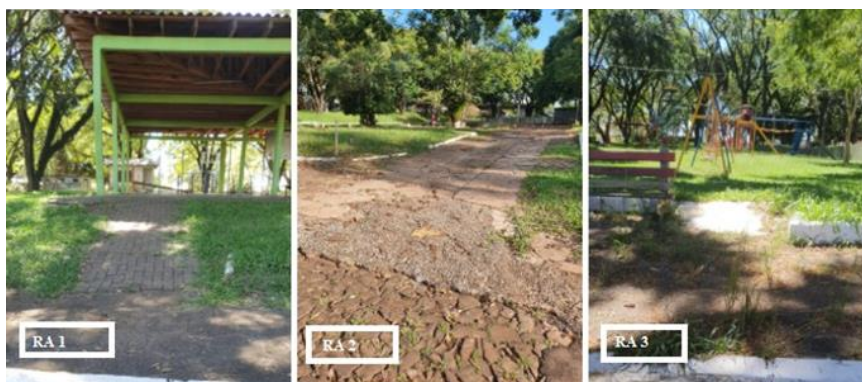
Figura 10: RAs do passeio para o interior da Praça

Com enfoque nas RAs do passeio externo para o interior da Praça, temos as rampas retratadas na Figura 15.

Em relação às características dos elementos, no que diz respeito à sua inclinação, superfície e acabamento do piso, largura das rampas e, ainda, se possuem ou não corrimãos, a Tabela traz essas informações.

Rampa	Inclinação (%)	Piso/Qualidade	Largura (m)	Corrimãos
1	8,33	Intertravado/ boa	1,20	Não
2	5,00	Concreto/ruim	3,30	Não
3	8,33	Concreto/boa	1,10	Não

Analisando as características das RAs descritas na tabela anterior, podemos observar que todas respeitam as inclinações recomendadas pela normatização, porém, a RA 2 possui inclinação mínima. Quanto ao fator qualidade, somente a RA 2 se encontra em uma condição ruim, com a superfície do piso cheia de buracos e pedras soltas, o que pode ocasionar acidentes e impedir o deslocamento dos usuários. Em relação à largura, somente a RA 3 não está em padrão normativo. Todavia, nenhuma das três RAs possui corrimão, estão desenquadradas nesse quesito da NBR 9050 (2020).

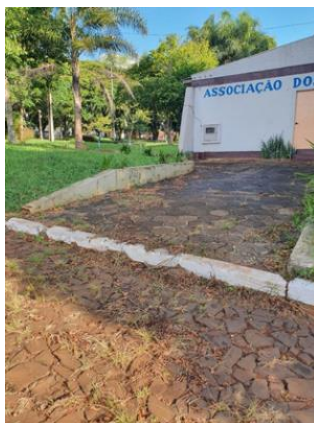
Figura 11: Acesso à Sede do Bairro

Os espaços que necessitam da construção de RAs do passeio para o interior da praça são: a escada E6 e o ponto de entrada da Sede do Bairro, ponto no qual dá ligação do estacionamento ao ambiente através da figura a seguir:

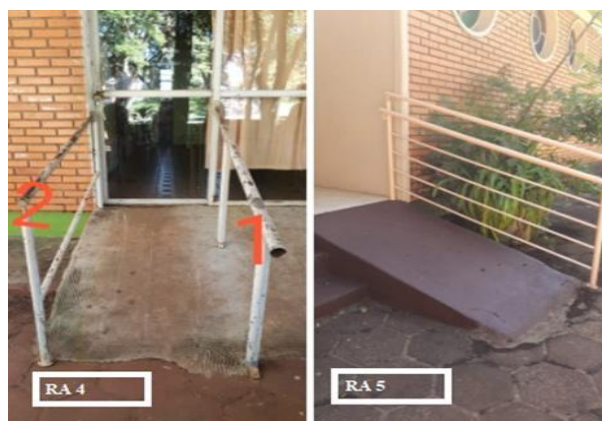
Figura 2: RAs às edificações

As RAs de acesso às edificações são aquelas que permitem o usuário adentrar em ambiente com desnível do piso. No interior da Praça do Bairro Modelo há o Posto de Saúde e a Sede do Bairro Modelo. Ambos os ambientes possuem desnível em relação à Praça, necessitando de escadas e, conseqüentemente, de rampas. Dessa maneira, todos podem usufruir de toda a infraestrutura podendo ser notada na figura abaixo:

Para as RAs 4 e 5, no que diz respeito à sua inclinação, superfície e acabamento do piso, largura das rampas e, ainda, se possuem ou não corrimãos, a Tabela traz essas informações.

Rampa	Inclinação (%)	Piso/Qualidade	Largura (m)	Corrimãos
4	18,75	Concreto/ boa	0,90	Sim
5	22,22	Concreto/boa	0,80	Sim

Analisando as características das RAs descritas na tabela acima, podemos observar que nenhuma das duas rampas respeitam as inclinações recomendadas pela norma, estando muito acima do recomendado. Todavia, possuem um pequeno comprimento, o que não acomete, de maneira direta, os usuários. A qualidade destes elementos é boa, estando bem conservadas e não garantindo risco a nenhuma pessoa que as utilize. Em relação à largura, nenhuma das rampas está em padrão normativo, possuindo largura inferior a 1,20 m. Ambas possuem corrimão.

Contudo, em alguns pontos há necessidade de construção de RAs para que os usuários possam adentrar nos ambientes com facilidade. Os espaços que necessitam de transformações são: a escada E3 e E4, que são as escadas que dão acesso aos banheiros, também a escada de acesso à cozinha da Sede do Bairro e, ainda, como sugestão a construção de uma rampa conjuntamente a escada E5, do Posto de Saúde.
