AVALIAÇÃO MICROESTRUTURAL DA LIGA DE LATÃO C-360 SUBMETIDO A DIFERENTES TRATAMENTOS TÉRMICOS

MICROSTRUCTURAL EVALUATION OF BRASS ALLOY C-360 SUBJECTED TO DIFFERENT HEAT TREATMENTS

Péricles dos Santos Bispo¹, Edilson Nunes Pollnow²

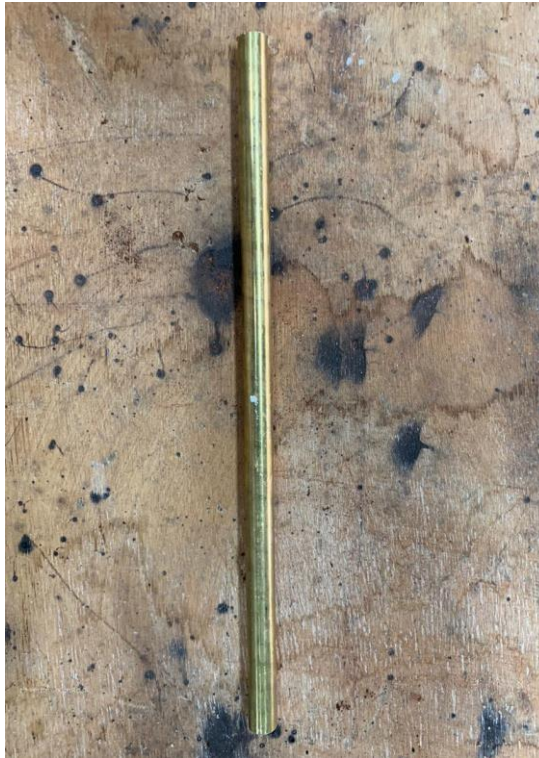
Figura 2: Barra de Latão C 360 12,7x500 mm Comprada para experimento

Após escolher o latão C 360 para realizar esse trabalho, obteve-se uma barra redonda de latão C 360 de 12,7 mm de diâmetro por 500 mm de comprimento, conforme mostra a figura 2, tendo o objetivo de realizar dez amostras de 20 mm e dividir esse trabalho em três partes, tratamento térmico, metalografia e ensaio de dureza. A tabela 1 indica o nome das peças e como elas foram nomeadas de acordo com seus tratamentos térmicos.

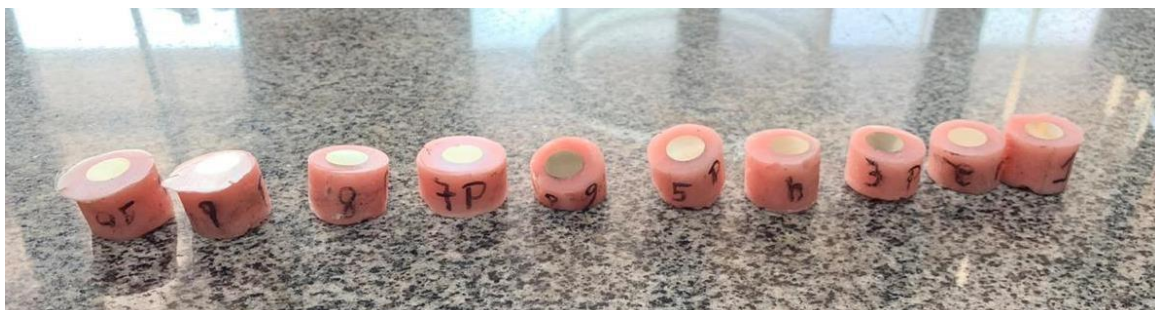
Figura 3: Amostras prontas e identificadas

As peças sofreram um corte transversal de 2 cm de altura, após o corte com os corpos de provas já preparados, segue-se para o processo de mistura dos acrílicos, a luva de tubulação foi usada para preparar o acrílico. A figura 3 podemos ver o material já curado e retirado do molde.

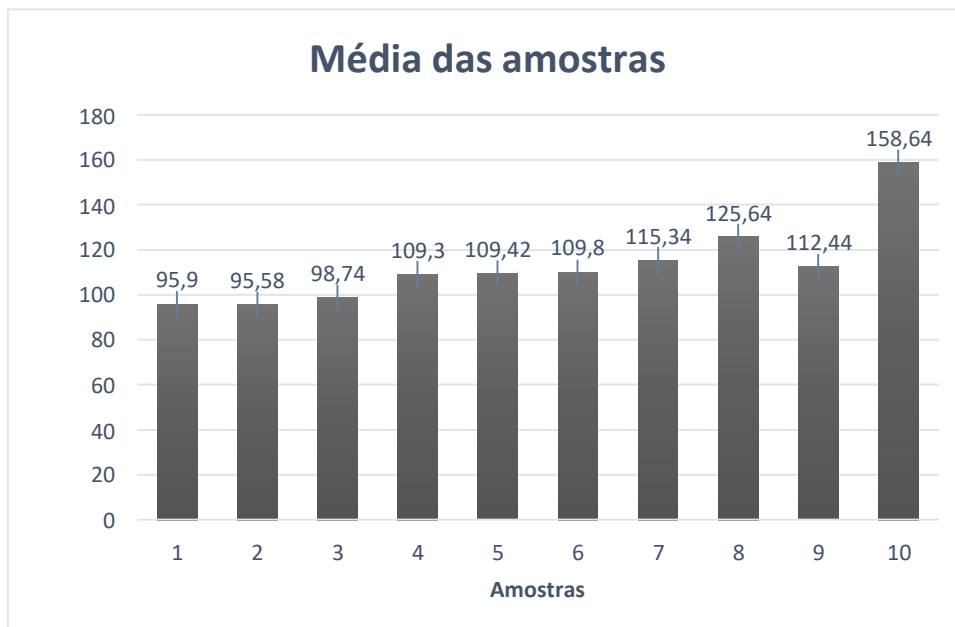
Figura 5: Gráfico resultado Ensaio de microdureza

A Figura 5 mostra os resultados, pode-se verificar que a amostra 10 (controle), como já previsto tem a maior dureza. Seguida da tempera com água e da tempera com óleo. E como esperado, também as médias das peças normalizadas apresentam os menores valores entre todas.

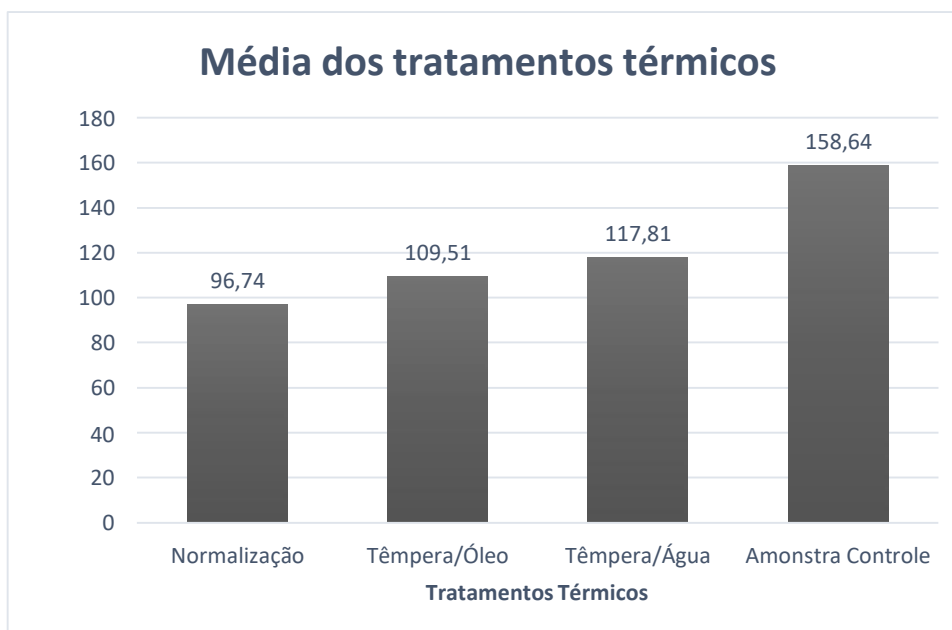
Figura 6: Gráfico média dos tratamentos térmicos

Conforme analisado anteriormente, temos a figura 6 para nos mostrar a média do ensaio de microdureza de cada tratamento térmico. Conforme a análise metalográfica, tem-se que na ordem de dureza, no primeiro lugar se encontra a amostra controle, segundo a têmpera feita a água, em terceiro a têmpera feita com óleo e por último a normalização.

Os resultados de microdureza condizem com a metalografias, demonstrando que a amostra de controle em função de seu processamento possui os maiores valores de microdureza. Na sequência já era esperado valores de dureza maior das amostras temperadas em água em função da maior presença da fase β . A diferença de dureza das amostras temperadas em óleo para as amostras normalizadas é compreensível também em função do maior percentual da fase β da primeira em relação à segunda e, também, em função do maior número de contornos de grão, que normalmente elevam a resistência mecânica da peça.
