A IMPORTÂNCIA DA MANUTENÇÃO PERIÓDICA EM ESTRUTURAS METÁLICAS VISANDO GARANTIR A SEGURANÇA E A DURABILIDADE: ESTUDO DE CASO

THE IMPORTANCE OF PERIODIC MAINTENANCE IN METAL STRUCTURES TO ENSURE SAFETY AND DURABILITY: CASE STUDY

3. ESTUDO DA IMPORTÂNCIA DAS PRÁTICAS DE MANUTENÇÃO EM UM GALPÃO INDUSTRIAL

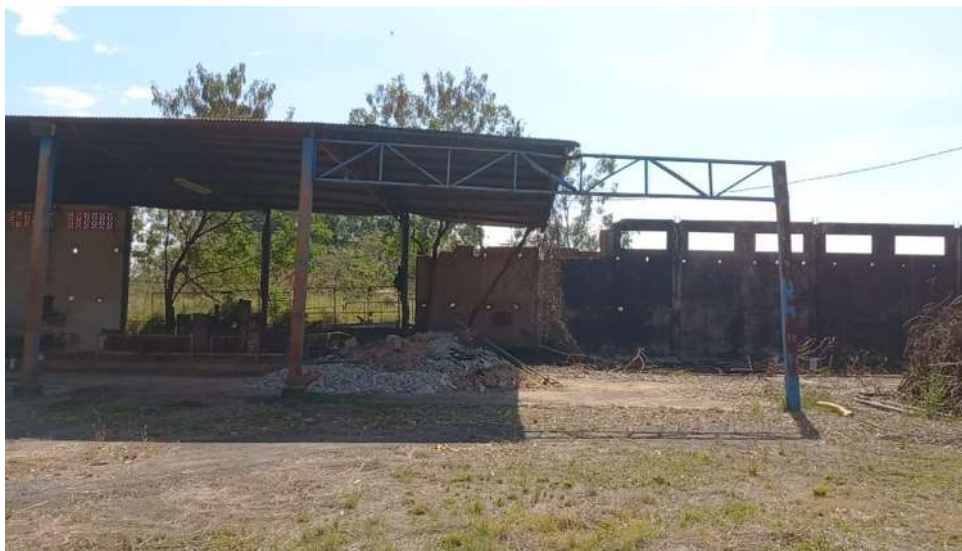
A figura 1, pertencentes a uma obra em Taquaritinga-SP, apresenta danos significativos resultantes da falta de manutenção periódica. O local esteve abandonado por 15 anos, durante os quais não houve intervenções regulares para inspeção e reparo, o que causou a deterioração gradual dos materiais e comprometeu a integridade da construção. A negligência na manutenção preventiva levou ao acúmulo de pequenos defeitos que, com o tempo, evoluíram para problemas estruturais mais graves, colocando em risco a segurança e a funcionalidade da estrutura. A situação ilustra claramente as consequências da omissão dessas práticas fundamentais, destacando a importância da manutenção

Figura 1 - Situação inicial da estrutura metálica
Fonte: O autor, 2023

Com o passar dos anos, a ausência de um programa de manutenção preventiva resultou na degradação significativa da estrutura, comprometendo sua segurança e funcionalidade. Este caso de estudo visa observar o estado inicial do galpão, acompanhar os projetos de recuperação desenvolvidos, e o resultado final após a execução das obras de reconstrução.

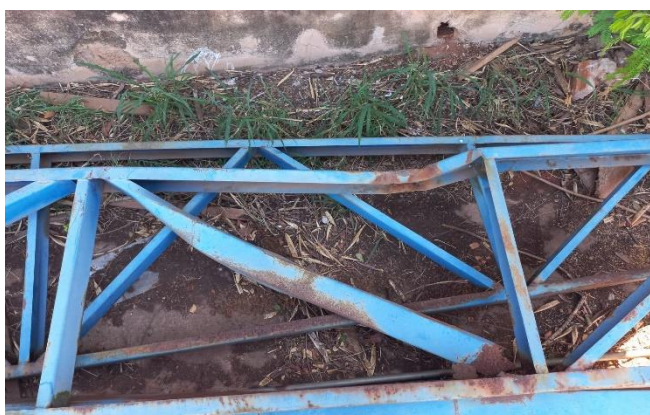
Corrosão: A exposição prolongada aos elementos sem proteção adequada resultou em corrosão severa nas partes metálicas do galpão, assim demonstra a figura 2. A ferrugem comprometeu a integridade estrutural, especialmente nas colunas e vigas de suporte.

Figura 2- Tesoura Metálica danificada
Fonte: O autor, 2023

Aço Galvanizado: Utilizado para substituir as partes corroídas, devido à sua resistência à corrosão e longa vida útil.

Tratamento Anticorrosivo: Toda a estrutura metálica foi tratada com revestimentos anticorrosivos para prevenir futuros problemas de ferrugem.

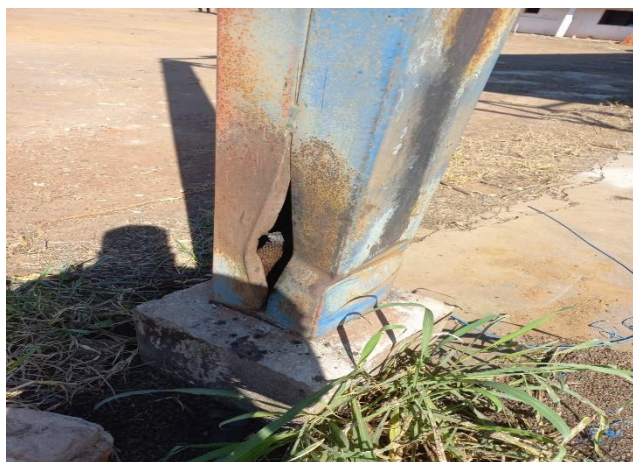
Colapso Parcial: Devido à corrosão e ao enfraquecimento estrutural, na figura 1 e 3 mostra a metade da estrutura do galpão que eventualmente desabou. Esse colapso parcial representou um sério risco de segurança e interrompeu as operações industriais no local.

A principal causa da deterioração foi a ausência de um programa de manutenção preventiva. A negligência na inspeção e reparação periódica da estrutura levou à degradação progressiva dos materiais metálicos, culminando no colapso parcial da estrutura.

Figura 3-Pilar metálico danificado
Fonte: o autor, 2023

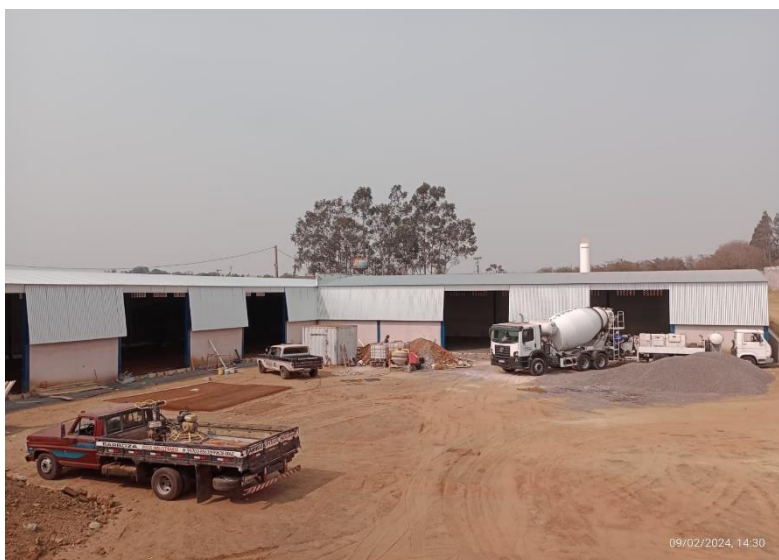
Fonte: O autor, 2024

Após a conclusão da reforma e ampliação, a nova estrutura mostrada nas figuras 5 e 6, não apenas restaurou a funcionalidade do galpão, mas também expandiu suas capacidades e melhorou consideravelmente sua segurança e durabilidade.

Reforço e Ampliação: Após a reforma, a estrutura foi reforçada com aço galvanizado e técnicas de soldagem de alta resistência. Além disso, foi acrescentada uma nova área de 450,00 m² à estrutura existente, aumentando a capacidade total do galpão para 1260,30 m² como se pode ver na Figura 5.

Figura 5 - Situação externa após reforma da estrutura metálica

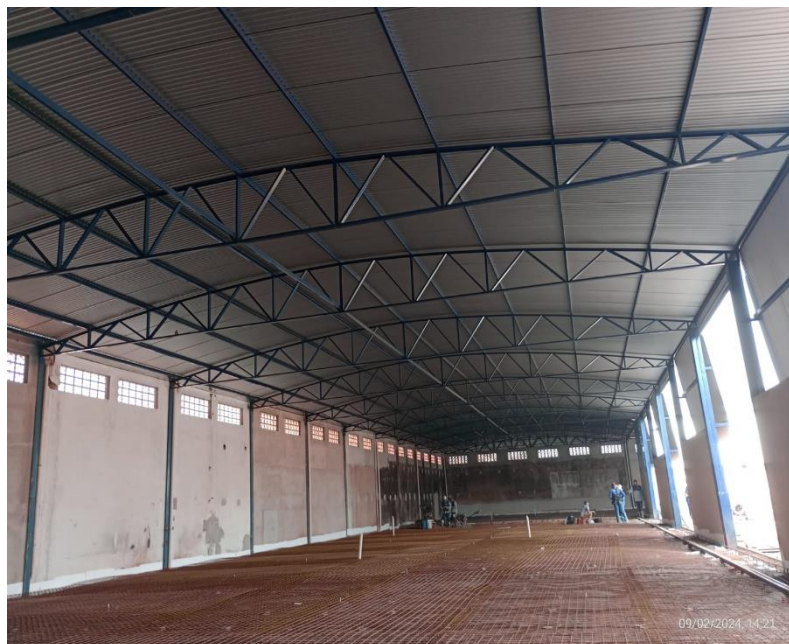
Figura 6 - Situação interna após reforma da estrutura metálica
Fonte: O autor, 2024
