IDENTIFICAÇÃO DE PATOLOGIAS EM CONSTRUÇÕES DE HABITAÇÕES DE INTERESSE SOCIAL (HIS) EM JOÃO MONLEVADE - MINAS GERAIS

Adriana Portes Loureiro¹, Miguel Lima Azevedo¹, Wagner Cavalare de Souza², Mayara Roberta de Castro³

PUBLICADO: 12/2025

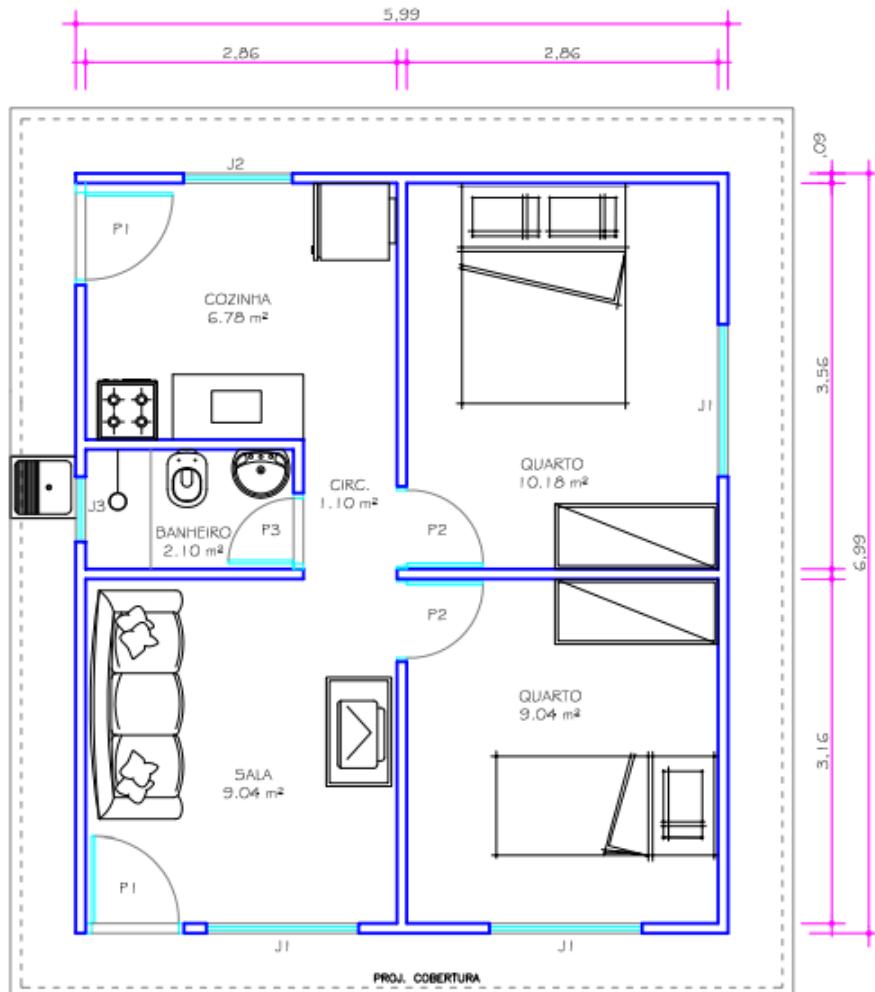
**Figura 1.** Planta Baixa Layout

O projeto padrão de habitação de interesse social da Caixa foi elaborado com foco em segurança, simplicidade construtiva e viabilidade econômica, visando atender às demandas das famílias de baixa renda. Sua estrutura baseia-se em tipos variados de fundações, associadas a paredes em alvenaria estrutural de blocos cerâmicos ou de concreto, seguindo as exigências das normas técnicas da Associação Brasileira de Normas Técnicas, como a NBR 6118:2023 e a NBR 15575-1:2021, sob a supervisão de profissionais habilitados. A planta da unidade, com 42 m² em média, é composta por dois quartos, sala de estar, cozinha, banheiro e uma área de serviço externa parcialmente coberta. A organização dos ambientes favorece a ventilação cruzada, a iluminação natural e permite futuras ampliações, assegurando conforto térmico e flexibilidade de uso. Trata-se de um modelo habitacional replicável em diversas regiões do país, adaptável às condições climáticas, topográficas e normativas locais, sem comprometer a funcionalidade da moradia. Segue Figura 1 (Planta Baixa Layout), exemplificando modelo padrão adotado pela Caixa (Caixa Econômica Federal, 2007).

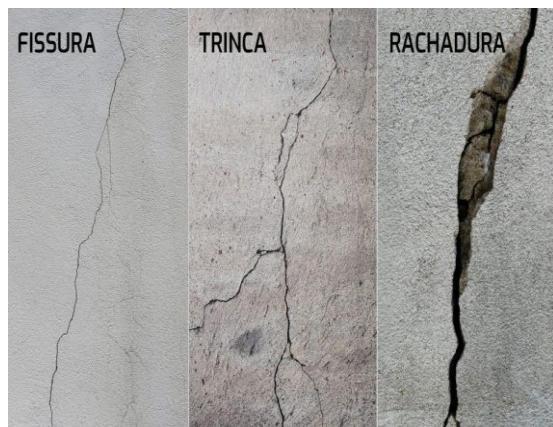
Figura 2. Diagrama de fissuras em paredes

De acordo com Helene (2007), as fissuras, trincas e rachaduras conforme apresentado na figura 2 e infiltrações como mostrado na figura 3, são as patologias de maior incidência nas edificações, apresentando-se como sinais iniciais de problemas que podem comprometer significativamente a durabilidade e a segurança das construções.

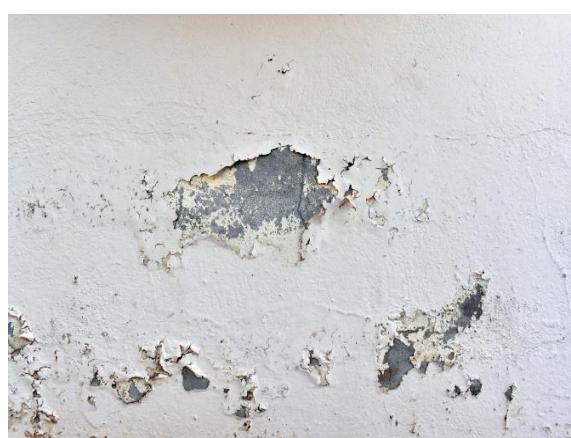
Figura 3. Infiltração em paredes e revestimentos

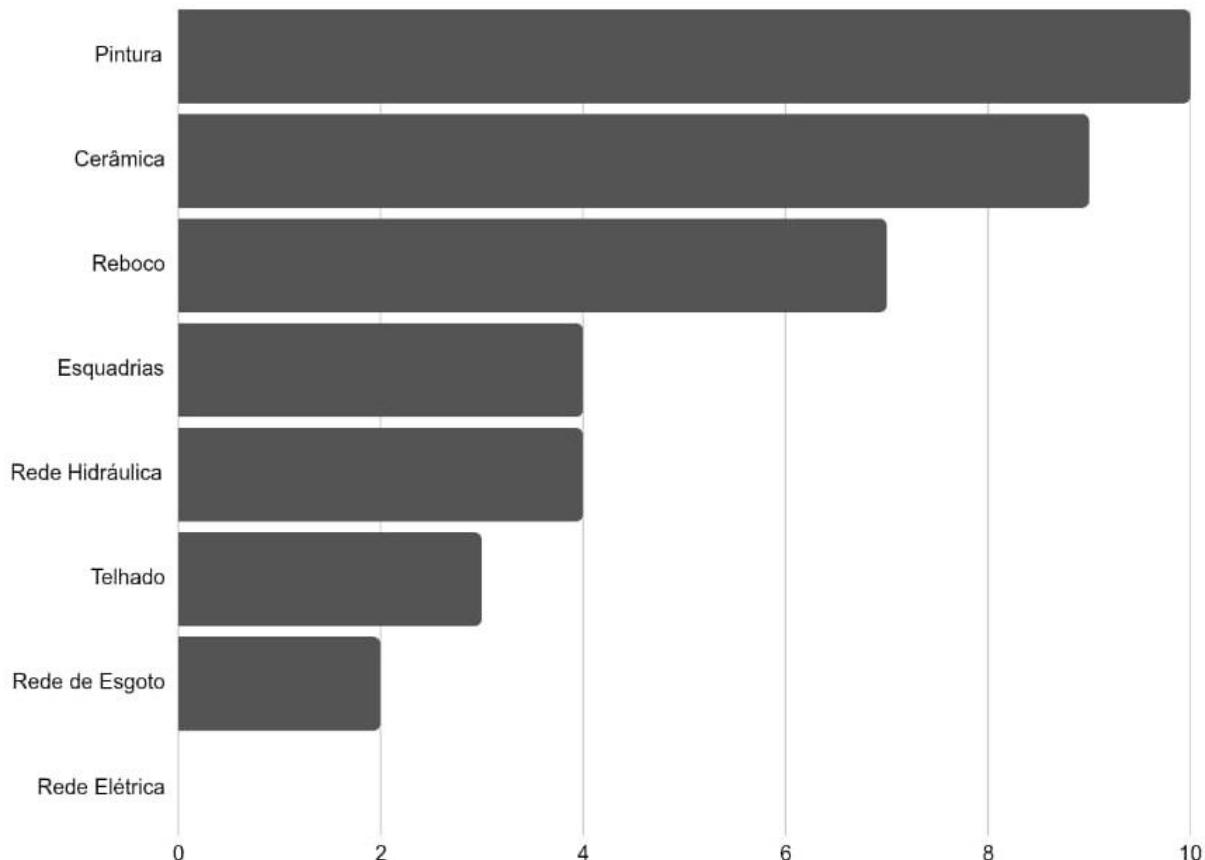
**Gráfico 1.** Patologias Identificadas nas Habitações

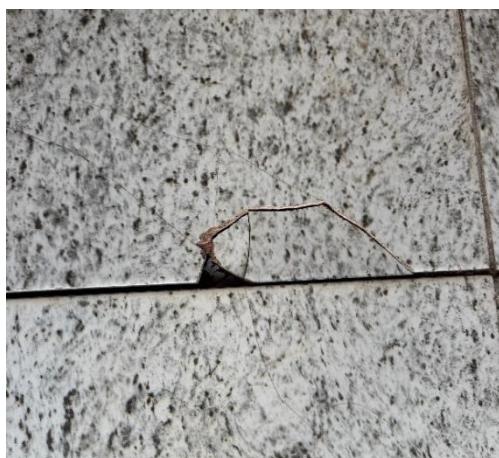
Em relação às cerâmicas, os moradores disseram que muitas soltaram, trincaram e até mesmo quebraram, o que motivou a troca. Estes problemas ocorreram em tempos variados,

desde poucos meses após a entrega das casas até nos últimos dias antes das visitas. Em algumas residências foi observado pelos autores que, mesmo após realizações de reformas, ainda ocorreram os mesmos problemas, conforme é representado nas imagens posteriores, registradas durante as visitas (figuras 4 e 5), o que representa como as patologias podem ter uma nova incidência caso suas origens não sejam identificadas ou tratadas corretamente. Na figura 4, a quebra da cerâmica foi causada devido à perda do rejunte na lateral do piso onde houve a infiltração de água, o que danificou a argamassa de assentamento e posterior quebra da cerâmica. Já na figura 5 ocorreu a trinca da cerâmica, que pode ter sido causada por meio de algum impacto ou por algum defeito próprio do material que foi se deteriorando com o tempo.

Figura 4. Cerâmica Quebrada, Casa B15

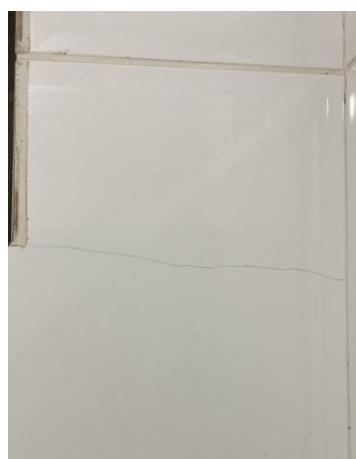
Figura 5. Cerâmica Trincada, Casa C16

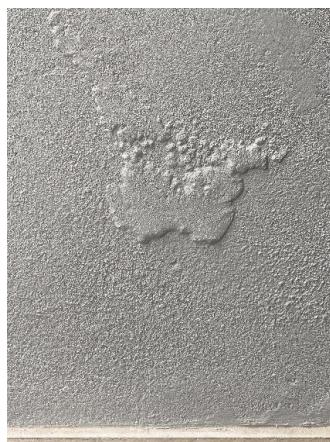
No caso da pintura, alguns moradores relataram que o surgimento de mofo e bolhas gerou muito desconforto, logo nos primeiros meses após a entrega das casas. Alguns realizaram uma nova pintura, porém ainda assim tiveram os mesmos problemas, o que é representado na figura 6, quando a pintura de uma das residências apresentou bolhas possivelmente ocasionadas pela realização inadequada do serviço ou falta de alguma etapa de preparação da área. Em relação às patologias ligadas às pinturas, ficou evidente que as causas variam entre má qualidade do material utilizado e a falta de preparação das paredes antes da realização da pintura, além da umidade gerada por fatores externos, consoante situação representada pela figura 7.

Figura 6. Pintura com Bolhas, Casa A11

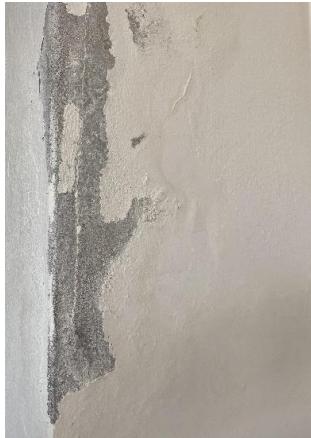
Figura 7. Pintura Estragada pela Umidade, Casa A5

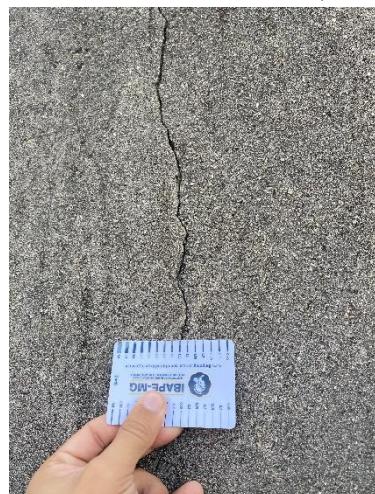
Em relação às patologias direcionadas ao reboco, foi identificado pelos autores a incidência de trincas, fissuras e rachaduras, essas ocorrências podem ter sido geradas pela utilização de materiais de baixa qualidade, execução inadequada, movimentação da estrutura em questão, variações térmicas ou umidade na área. Deste modo, não foi possível delimitar a causa raiz do problema em questão, pelo fato de existirem muitas variáveis envolvidas.

Foram encontradas aberturas de variadas medidas, de acordo com a NBR 6118:2023 as medidas encontradas são referentes a uma trinca de 2 milímetros, conforme a figura 8, e a uma rachadura de 5 milímetros destacada na figura 9. Além disso, alguns moradores citaram ocorrências de deslocamento parcial ou total do reboco, entretanto como foram feitas reformas corretivas pelos residentes, não foi possível registrar imagens destes ocorridos. Salienta-se que, caso erros tenham sido cometidos durante as reformas, a reincidência dessas patologias é possível.

Figura 8. Trinca de 2 milímetros, Casa C10

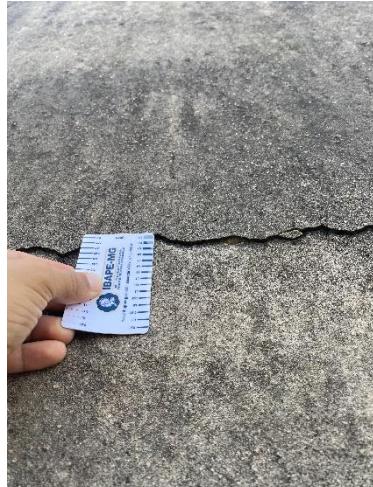
**Figura 9.** Rachadura de 5 milímetros, Casa C10

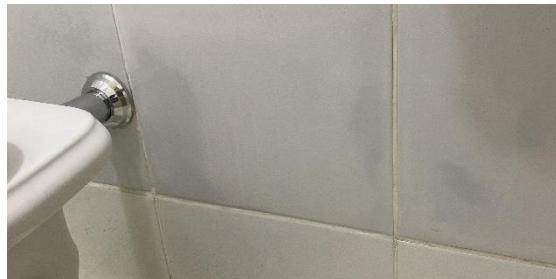
Dentre as 36 moradias observadas nas visitas, em 4 delas foi relatado que haviam ocorrências de patologias relacionadas ao sistema de abastecimento de água. Em uma das casas foi possível observar que a rede hidráulica que abastece o vaso do banheiro estava gerando infiltração nas cerâmicas, isso ficou evidenciado nas figuras 10 e 11, esse problema pode estar ocorrendo devido algum vazamento na tubulação, ocasionado por vedação ineficiente ou tubos danificados. A correção dessa patologia é de extrema importância, ligado ao fato da possibilidade de agravamento da situação, colocando em risco as pessoas que utilizam o sanitário em questão, pois caso as cerâmicas se soltem podem gerar lesões a quem está próximo.

Figura 10. Infiltração Vaso 1, Casa A17

A infiltração que está danificando as cerâmicas viola a NBR 5626:2020, pois a diretriz determina que as tubulações não podem causar esforços ou danos aos revestimentos e devem ser instaladas de modo a evitar deterioração dos elementos construtivos. Deste modo, é necessário buscar corrigir a situação o mais rápido possível, a fim de se evitar maiores danos aos elementos da edificação. Sendo assim, é preciso entender quais as causas desta patologia, a fim de evitar sua reincidência.

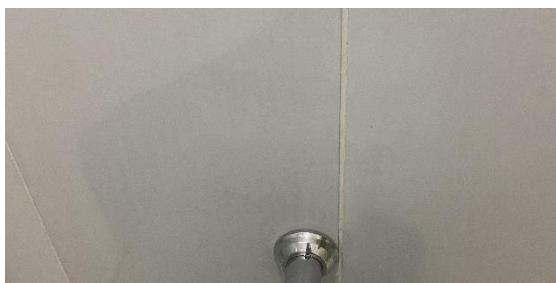
Figura 11. Infiltração Vaso 2, Casa A17

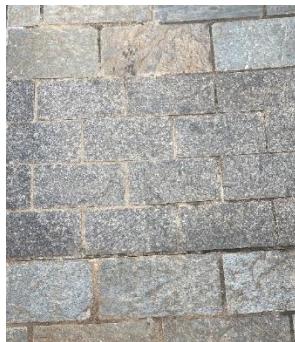
**Figura 12.** Material Diferente apóis Reforma no Esgoto, Casa C3

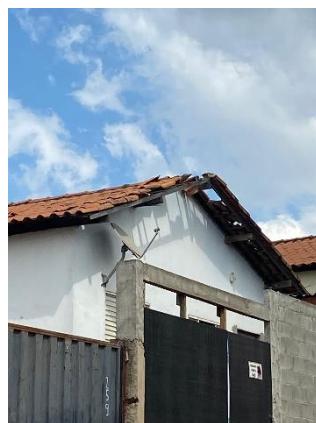
Além das patologias citadas anteriormente, durante a realização das visitas e entrevistas, foi comunicado aos autores problemas relacionados a outros tipos de patologias que também incomodavam os residentes locais, seja em estética ou conforto. Foram citadas por 4 moradores patologias relacionadas às esquadrias e 3 relataram sobre telhados, foram registradas fotos destas situações, conforme representado nas figuras 13 e 14. Em relação ao telhado, foi identificada a má instalação das telhas, o que motivou sua movimentação. Já no caso das esquadrias, o desgaste gerado pelo tempo e contato com água ocasionou a ferrugem e corrosão de sua estrutura. Deste modo, os autores entendem que a manutenção preventiva poderia ter evitado tais ocorrências, pois simples atuações eliminariam a possibilidade da ocorrência de tais patologias.

Figura 13. Telhado Soltando, Casa C7

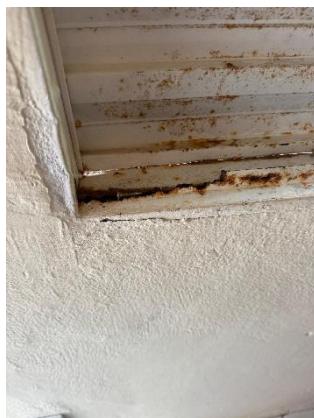
**Figura 14.** Esquadria Enferrujada, Casa B8

Segundo o estudo de Santos Junior *et al.*, (2025), ficou evidenciado que patologias em esquadrias são problemas recorrentes em projetos de Habitações de Interesse Social. Nesse sentido é importante se entender por que tais patologias ocorrem nestes tipos de edificações, buscando evitar transtornos futuros para seus moradores e prevenindo que estes problemas ocorram em projetos.
