### IMPERMEABILIZAÇÃO DE RESERVATÓRIOS DE ÁGUA POTÁVEL COM POLIURETANO

#### *WATERPROOFING OF DRINKING WATER RESERVOIRS WITH POLYURETHANE*

Robson Gaion Faustino dos Santos<sup>1</sup>, Gerson de Marco<sup>2</sup>, Fabiana Florian<sup>3</sup>

PUBLICADO: 12/2022

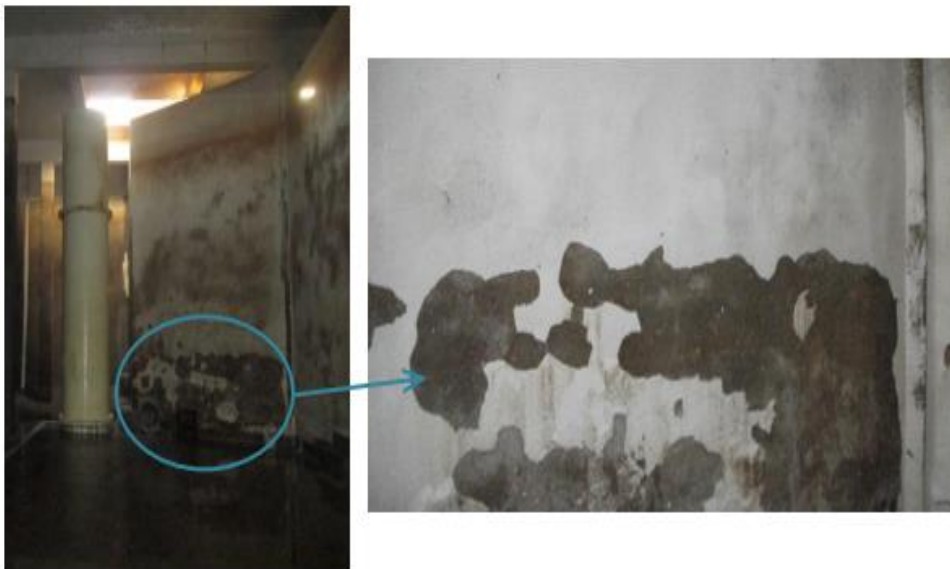
Figura 3 - Reservatório de Ramalde, AdDP.

- Degradação do revestimento interior: É necessária a utilização de materiais de revestimento e impermeabilização que protejam a superfície do reservatório e revelem um bom comportamento ao contato com a água. Contudo, os revestimentos têm uma duração limitada, o contato constante com a água e com o cloro nela dissolvido, conjugados com o seu movimento, provocam o desgaste natural do revestimento. Também as perturbações que se verificam na estrutura podem proporcionar o aparecimento de fissuras no revestimento, pondo em causa a sua função de impermeabilização.

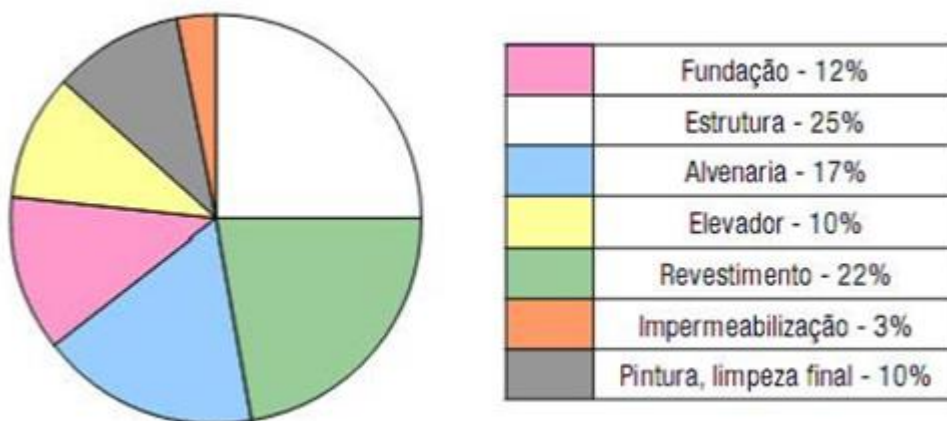
Gráfico 1 - Custo da impermeabilização em cada etapa da obra.  
Fonte: (VEDACIT, 2009, p. 6)

Impermeabilizar é um custo baixo em relação a toda a obra, porém a falta do mesmo pode acarretar grandes problemas, que esses por sua vez, terão um gasto considerável no orçamento. O gráfico 1 acima mostra o custo da impermeabilização de modo geral, em relação a toda a obra, ressaltando a importância de fazer corretamente para não ter o gasto com reparos.

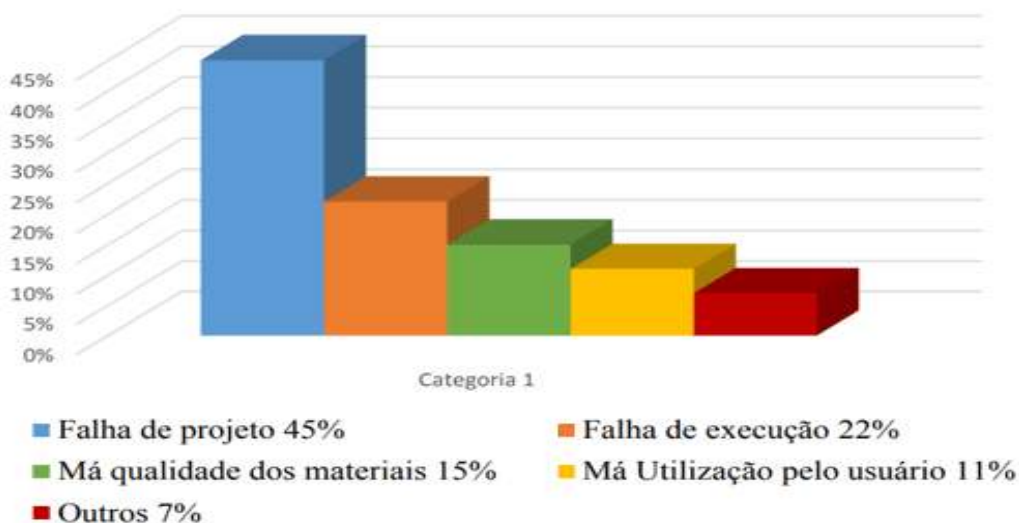
Grafico 2 –Principais fatores de ocasionar patologias na impermeabilização.  
 Fonte: Fonte: Instituto Brasileiro de Avaliações e Perícias de Engenharia do Rio Grande do Sul (IBAPE-RS) (2013).
