REABILITAÇÃO ESTÉTICA COM PRÓTESE PARCIAL FIXA: RELATO DE CASO CLÍNICO

AESTHETIC REHABILITATION WITH FIXED PARTIAL PROSTHESIS: CLINICAL CASE REPORT

REABILITAÇÃO ESTÉTICA COM PRÓTESE PARCIAL FIXA: RELATO DE CASO CLÍNICO
Marcelo Rossa Montanari, Alan José Ceccato, Maria Cortina Bellan, Morgana Mattei Deconti,
Alexandre Conde, Lucas Bozzeti Pigozzi, Marília Paulus

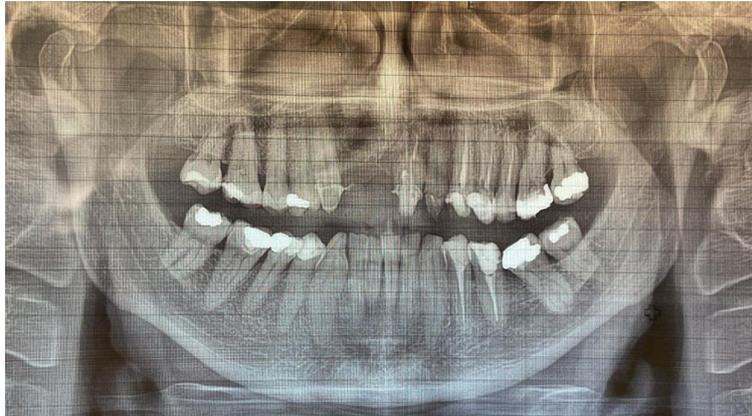
Figura 1: Imagem da Radiografia Panorâmica da paciente

Inicialmente, o paciente realizou uma radiografia panorâmica para melhor avaliação das estruturas orais e dentes remanescentes. Na anamnese, relatou o uso das medicações: Naprix 5mg (pressão alta), Citalopram 20mg (antidepressivo) e Rusovas 5mg (para colesterol), os quais não contraindicavam a realização de procedimentos odontológicos. E com o intuito de conduzir o tratamento, na primeira consulta foi realizada uma avaliação para prótese parcial fixa nos elementos 13 ao 24 e radiografia periapical do elemento 21 para complementar o diagnóstico. Paciente já apresentava provisórios nos elementos 13 (12-11 ausentes) ao 22 e dente 23 com provisório unitário, confeccionados em resina acrílica termopolimerizável e cimentados, posteriormente ao exame clínico foi passado o orçamento e após aceite do paciente foi dado início aos procedimentos.

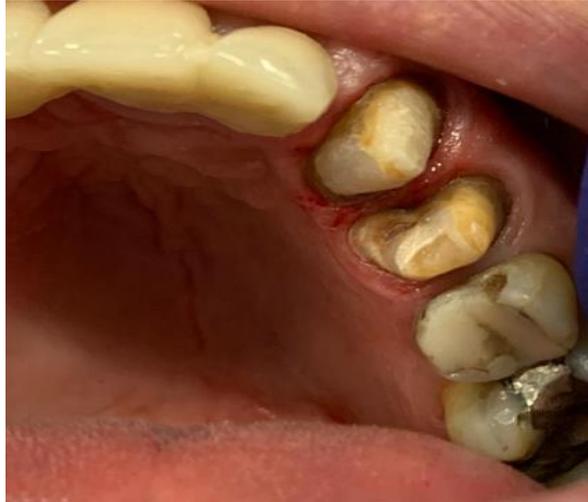
Figura 2: Preparo dos elementos 23 e 24

A remoção do provisório do dente 23 e reparo foi realizado na terceira consulta, quando foi feita a remoção da resina composta do elemento 24 (infiltrada por cárie), após, foi indicado a confecção de uma coroa de zircônia unitária, devido a menor quantidade de estrutura dentária remanescente, foi realizado preparo e construção de um munhão no elemento 24, reembasamento do provisório do dente 23 e confecção de provisório do elemento 24, o qual foi cimentado com hidróxido de cálcio dycal provisoriamente.

Reparos dentários e teciduais apresentam algumas limitações, especialmente quando necessário em pacientes mais idosos e com dificuldade na higienização, este relato de caso mostrou inicialmente a adequação da cavidade oral, figuras 2, 3, 4 e 5 para após confecção das próteses parciais fixas. A crescente busca por reabilitações dentárias, garantindo estética e função mastigatória vem crescendo cada vez mais, e tendo em vista as condições clínicas e socioeconômicas dos pacientes, faz-se a oferta de tratamentos diversos, englobando as condições da cavidade oral e variadas condições financeiras.^{1,2}

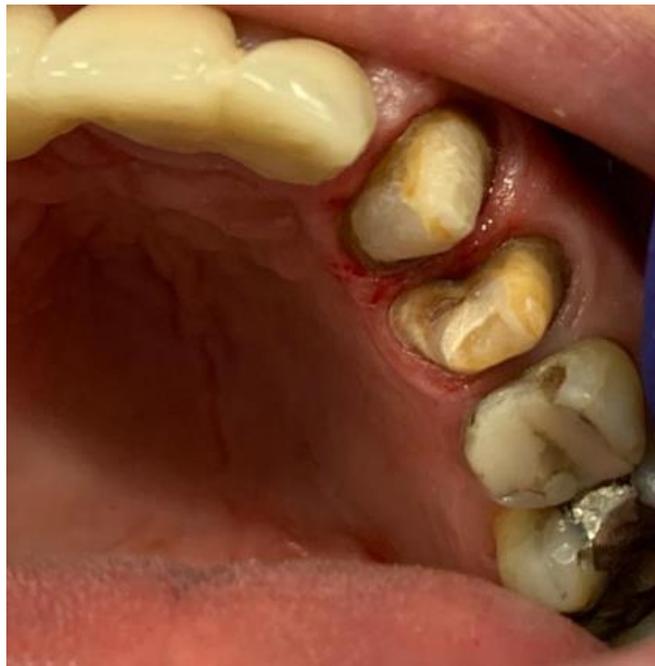
Figura 3: Dente 25 apresentando lesão de cárie

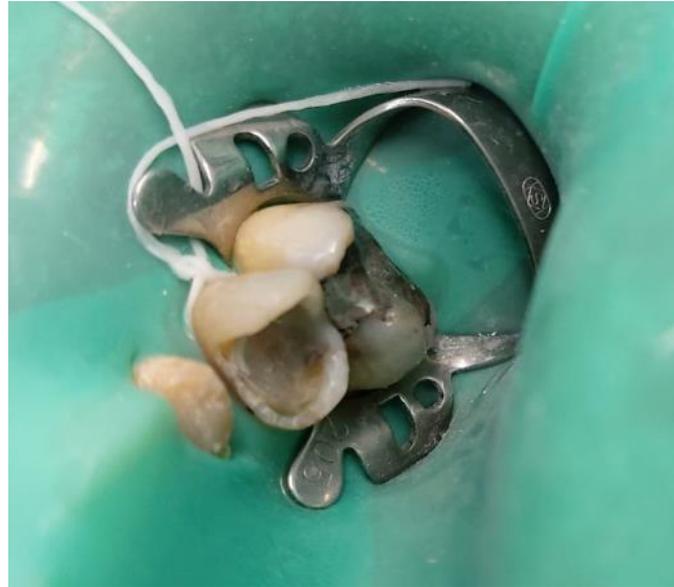
Figura 4: Dente 25 após remoção do tecido cariado

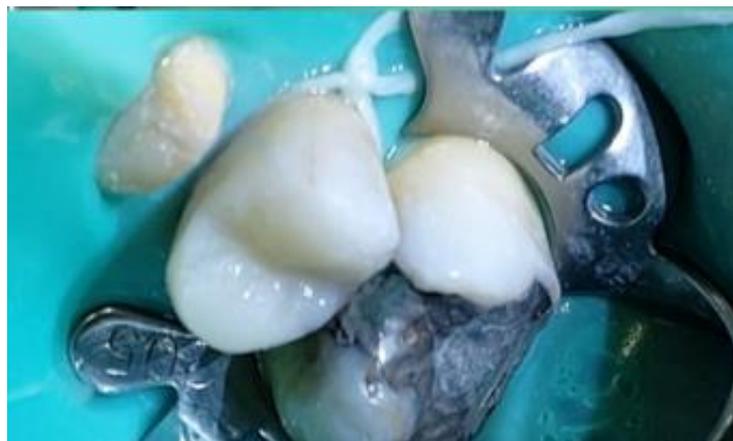
Figura 5: Dente 25 restaurado

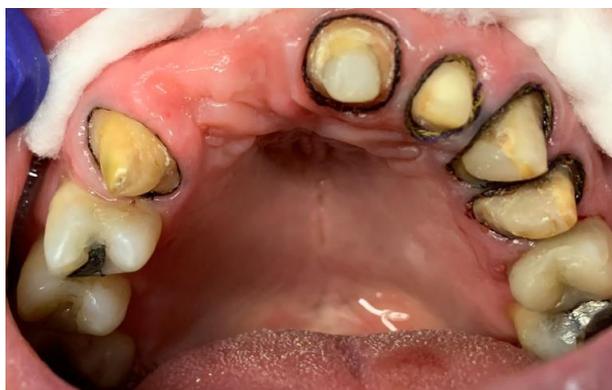
Figura 6: Registro dos preparos com fio retrator para moldagem

A consulta seguinte foi destinada para moldagem do arco antagonista, registro de mordida e montagem do arco facial, para que na próxima consulta, fosse realizado a remoção dos provisórios do 13 ao 24, profilaxia com pasta profilática para remoção e limpeza dos excessos de cimento provisório, inserção do fio retratador número #000 e #00, moldagem com silicone de adição densa e leve com a moldeira S3. O registro de mordida foi feito com silicone de adição Scan Bite – Yller e encaminhado ao laboratório para confecção dos casquetes metálicos para coroas metalocerâmicas, além disso foi solicitado também o encerramento impresso para prova e melhor conferência da adaptação.

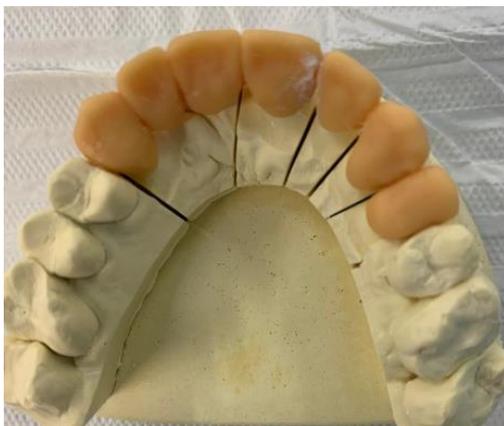
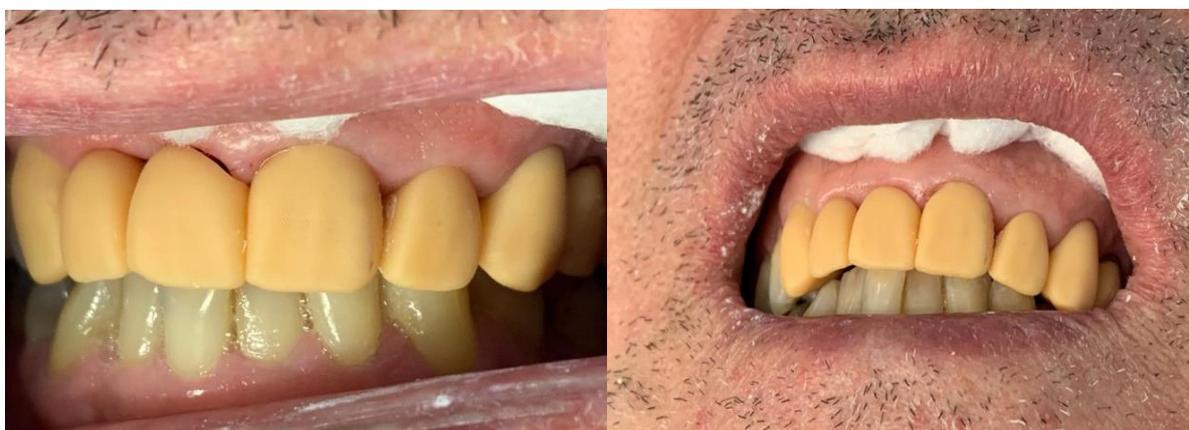
Figuras 7, 8 e 9: Prova do enceramento impresso

Após retorno do laboratório, foi realizado a remoção dos provisórios e limpeza dos preparos, prova do encerramento e da estrutura metálica e ajustes da oclusão. Novo registro de mordida, escolha da cor, A2 corpo e A3 cervical figura 12, realizado registro fotográfico para encaminhar junto ao laboratório e recimentação dos provisórios com dycal e encaminhado novamente ao laboratório para aplicação da cerâmica.

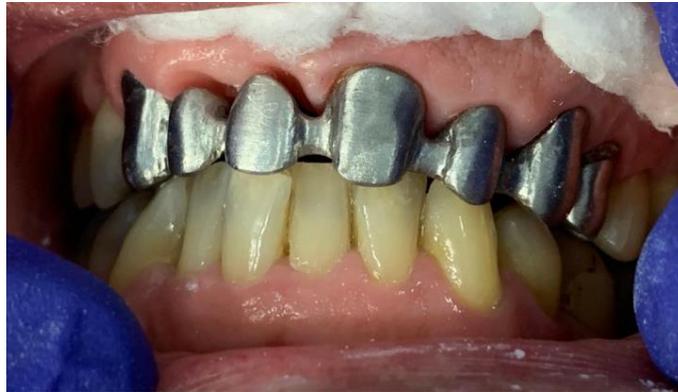
Figura 10: Prova da Estrutura metálica

Nesse estudo, a reabilitação foi realizada com coroas metalocerâmicas utilizadas há décadas devido à alta resistência e biocompatibilidade,^{5,6,8} além disso, combinam resistência e precisão, compostas por uma infraestrutura metálica que se adapta sobre o preparo do substrato e por uma parte de cerâmica fundida à infraestrutura metálica.^{5,6,8,9} As coroas metalocerâmicas são ainda hoje indicadas para casos de reabilitações devido a durabilidade e relativa simplicidade na técnica,^{9,10,11} conforme as figuras ilustradas 10 e 11, mostrando a prova do enceramento e dos casquetes metálicos conferindo adaptação.

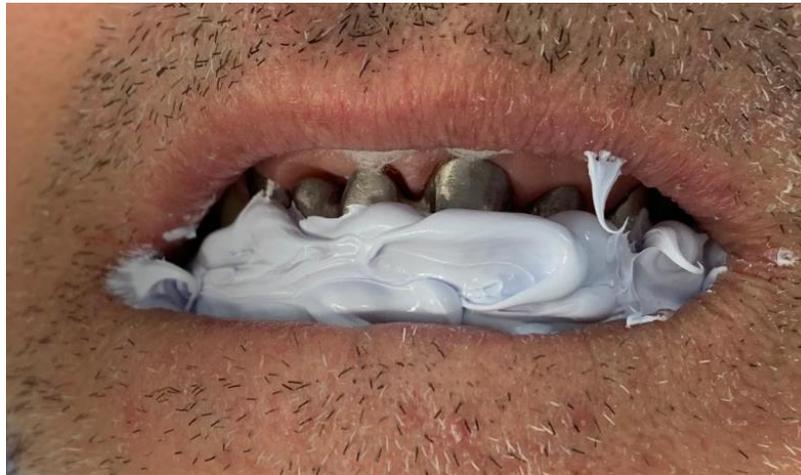
Figura 11: Registro de mordida com Silicone de Adição para Registro de Mordidas Scan Bite

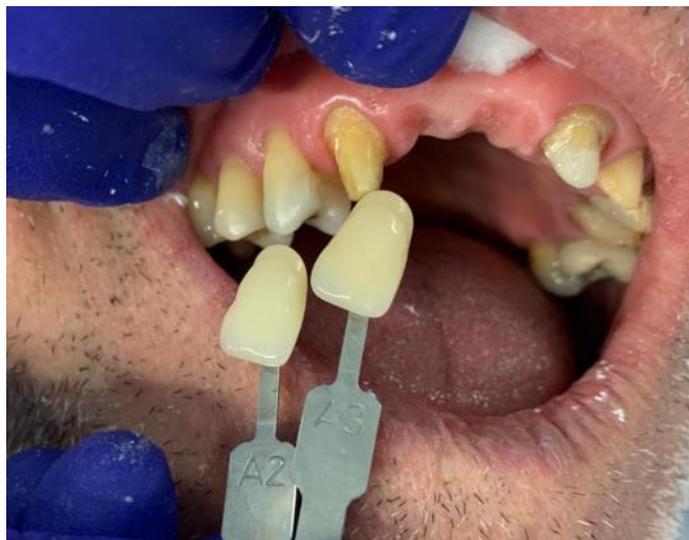
Figura 12: Escolha da cor

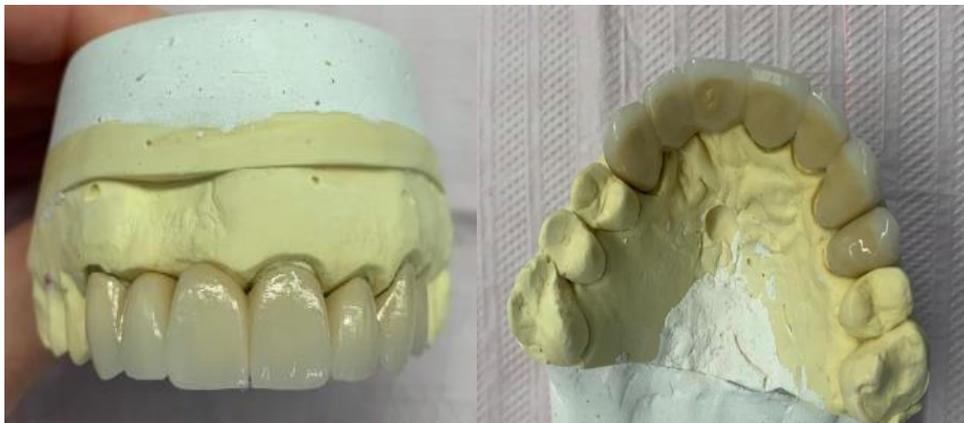
Figuras 13 e 14: Cerâmicas prontas para cimentação

Com o retorno do laboratório, foi realizada a prova das coroas e a cimentação das cerâmicas com cimento resinoso Dual RelyX™ U200.

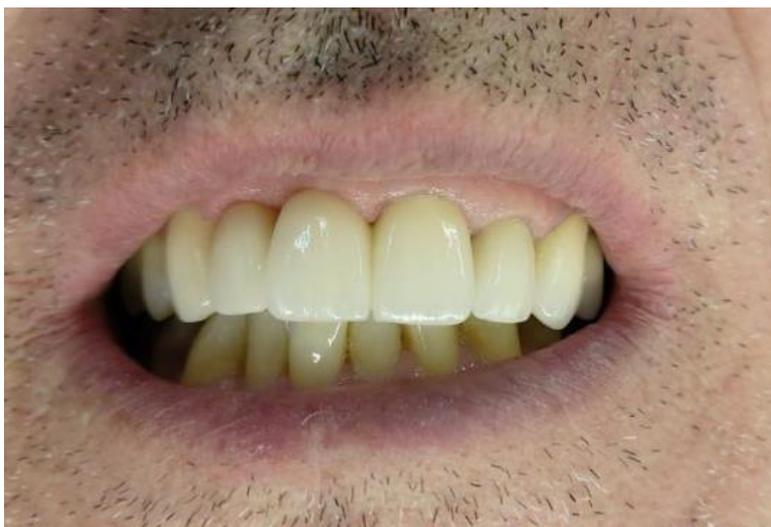
Figura 15: Coroas Cimentadas
