EFICÁCIA DE TÉCNICAS E PRODUTOS DE REABILITAÇÃO EM ESTRUTURAS DE CONCRETO ARMADO - UMA REVISÃO BIBLIOGRÁFICA

EFFICIENCY OF REHABILITATION TECHNIQUES AND PRODUCTS IN REINFORCED CONCRETE STRUCTURES - A BIBLIOGRAPHICAL REVIEW

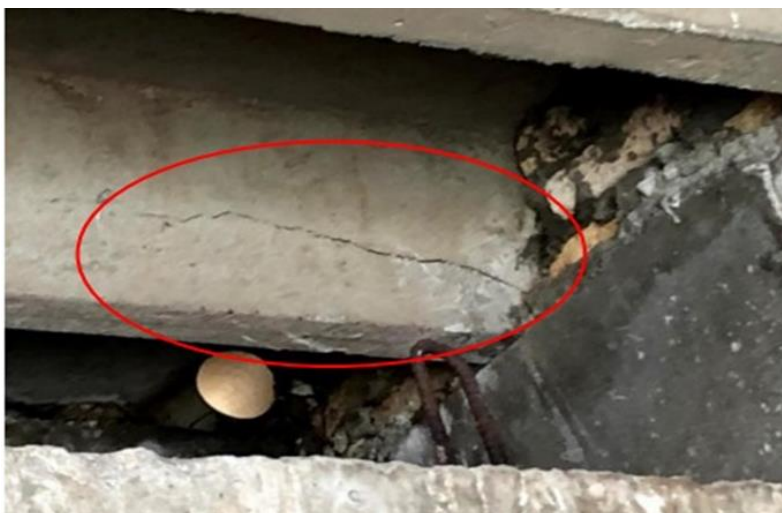
Figura 3 - Viga de sustentação- Fissura Horizontal
Fonte: Gaspar (2021) p. 42

Gaspar (2021) realizou um estudo de caso de uma edificação situada em região portuária, localizada no município de Natal/RN. No estudo foram encontradas manifestações patológicas em vigas de sustentação e em lajes da edificação (Figura 2; Figura 3; Figura 4; Figura 5).

Em ambas as situações, tem-se o excesso de carga, que pode ter sido ocasionado devido ao carregamento intenso de veículos circulando sobre o cais diariamente, e agravada pelo enfraquecimento do concreto devido à exposição aos agentes agressivos do meio. Contudo, sabe-se que o ambiente em que a edificação está inserida propicia a aceleração das reações de oxidação da armadura, o que também pode ter ocasionado os surgimentos das fissuras. Com a armadura corroída, há a expansão e redução da seção do aço em determinados pontos, causando a fissuração (Gaspar, 2021).

A autora sugere que posterior a verificação da natureza das fissuras, é recomendável que se realize os seguintes procedimentos: Na circunstância de fissuras ativas, deve ser efetuada a vedação, cobrindo os bordos externos dela e, eventualmente, preenchendo-a com material elástico e não resistente (resina acrílica ou poliuretânica), a fim de impedir a degradação do concreto, isto é, a entrada de agentes agressores. Já nos casos de fissuras passivas, é necessário garantir que a peça retorne a funcionar monoliticamente, ou seja, deve-se fechar completamente a fissura, o que é feito através da injeção de um material aderente e resistente.
