**USO DE EPI NA CONSTRUÇÃO CIVIL: APLICAÇÃO DO PROCEDIMENTO FMEA PARA VERIFICAÇÃO DE INCONFORMIDADES EM UMA OBRA NO MUNICÍPIO DE IMPERATRIZ-MA**

**USE OF PPE IN CIVIL CONSTRUCTION: APPLICATION OF THE FMEA PROCEDURE TO VERIFY NONCONFORMITIES IN A WORK IN THE MUNICIPALITY OF IMPERATRIZ-MA**

Durante o período de visitas técnicas foram feitos vários registros fotográficos onde se confirmaram as irregularidades quanto ao não cumprimentos das NR's. Na Figura 1, observou-se as primeiras inconformidades.

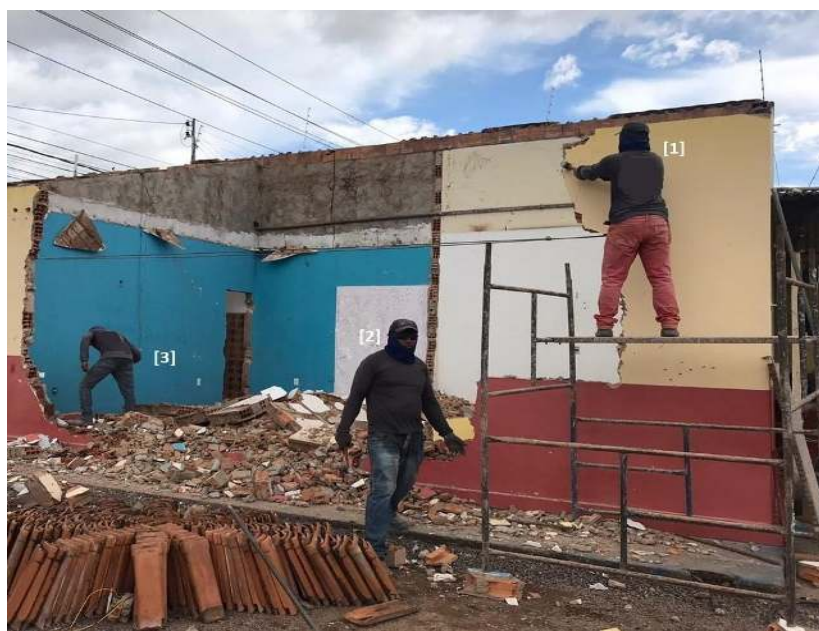
Figura 1 - Trabalho em altura 01

Figura 1: Inconformidades encontradas nos trabalhadores [1]: ausência do cinto de amarração (por se tratar de serviço em altura) [2] e [3]: ausência de (a) capacete, (b) máscara de proteção. Trabalhador [3]: ausência de (c) luvas de proteção. Podendo ressaltar também a má colocação do andaime, má equilibrados sob tijolos, correndo o risco de queda do colaborador.

Diante das inconformidades encontradas na obra, importa destacar que a NR 35 determina que é de responsabilidade do empregador garantir as medidas estabelecidas na norma e assegurar a realização da Análise de Risco (AR), e emitir a Permissão de Trabalho (PT).

Diante do exposto, os EPI'S obrigatórios para trabalhos em altura (NR-35) são: Trava Quedas; Cinto de Segurança tipo paraquedista; Capacete com Jugular; Talabartes Ajustáveis; Talabartes Simples; Talabarte Y; Botinas de Segurança; Óculos de Segurança e Luvas de Segurança.

Em relação as escadas e andaimes no local, a NR 18 estabelece: É proibida, sobre o piso de trabalho de andaimes, a utilização de escadas e outros meios para se atingirem lugares mais altos. O acesso aos andaimes deve ser feito de maneira segura.

Além disso, a NR 18 esclarece sobre o piso em que os andaimes devem ser montados, e como pode-se perceber no registro fotográfico, há inconformidade quanto a isso. Assim, a NR 18 menciona que: O piso de trabalho dos andaimes pode ser totalmente metálico ou misto, com estrutura metálica e forração do piso em material sintético ou em madeira, ou totalmente de madeira.

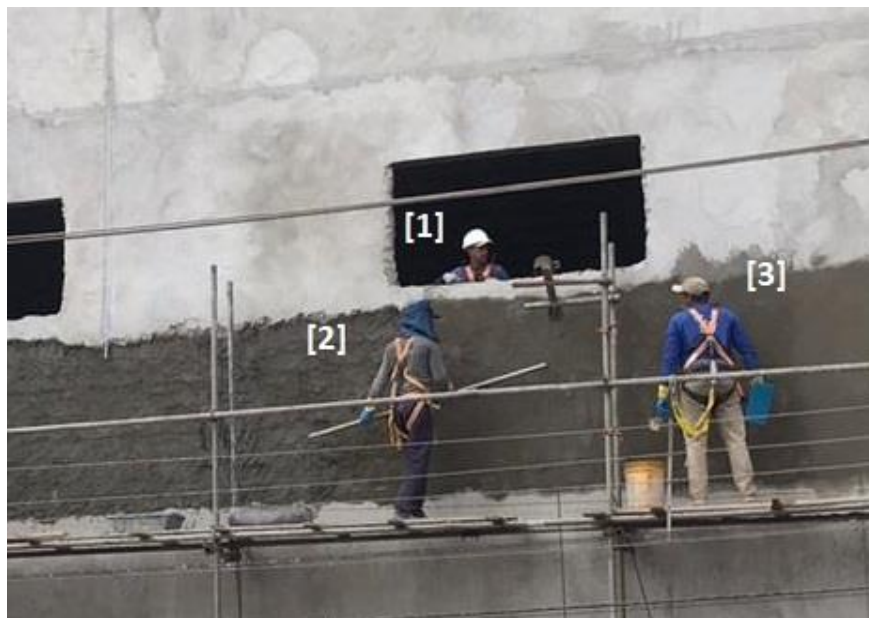
Figura 2 - Trabalho em altura 02.

Figura 2: Inconformidades encontradas nos trabalhadores [2] e [3]: ausência de (a) capacete, (b) cinto de amarração não estar fixado.

No registro acima pode-se identificar a inconformidade em relação a função desempenhada na altura, ou seja, falta equipamentos e aqueles que estão sendo usados estão incorretos.

Diante disso, os trabalhadores precisam do cinto de Segurança tipo paraquedista; talabartes; trava quedas e capacete com jugular, percebe-se o funcionário 2 e 3 sem o uso do capacete.

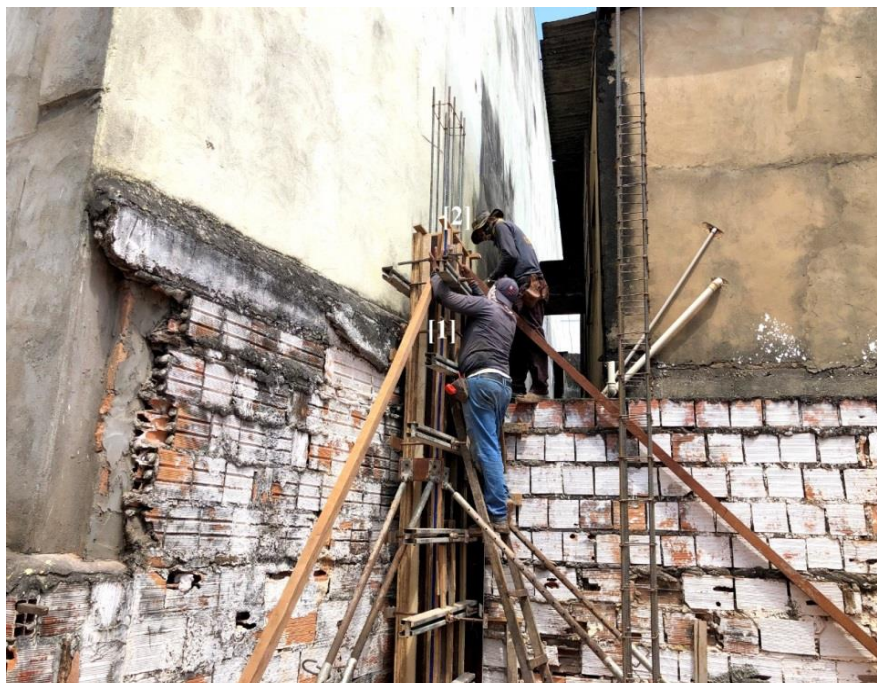
Figura 3 - Inconformidades encontradas nos trabalhadores [1] e [2]: ausência de (a) capacete, (b) cinto de amarração não estar fixado, (c) ausência de luvas.

Observa-se na figura 3, na atividade de aplicação de forma para concretagem do pilar, que os colaboradores 1 e 2 estão sem os EPI's adequados (a) capacete de proteção, (b) cinto de amarração (especificado para trabalho em altura). De acordo com a N 35.2.1 terão como responsabilidades ao contratante todas as devidas providências que se farão necessárias para que as ações de trabalho em altura sejam acontecidas dentro da norma técnica, como a capacitação e treinamento dos operários devidamente contratados, atividades fiscalizadas, oferta do equipamento certo, sempre atualizar as possíveis informações, e em decorrência de algum risco finalizar com as atividades em geral. A Nr 35.2.2 fundamenta aos trabalhadores, colaborar, cumprir parar se for necessário e ter zelo pela sua integridade e saúde e de outros indivíduos que possam estar relacionadas por suas devidas ações. Nr 35.5.1 se faz necessário a utilização de método de proteção relacionado a quedas, quando necessário a atividade de trabalho em altura.

Com base na Nr 06 instaurada no item 6.6 ressalta as possíveis responsabilidades do contratante em relação a utilização dos EPIs sendo elas como possibilitar de forma gratuita os equipamentos sendo que tem que possuir o selo do IMETRO, realização do processo de troca e manutenção deles, fiscalizar e exigir a sua utilização e ofertar capacitações e treinamento.

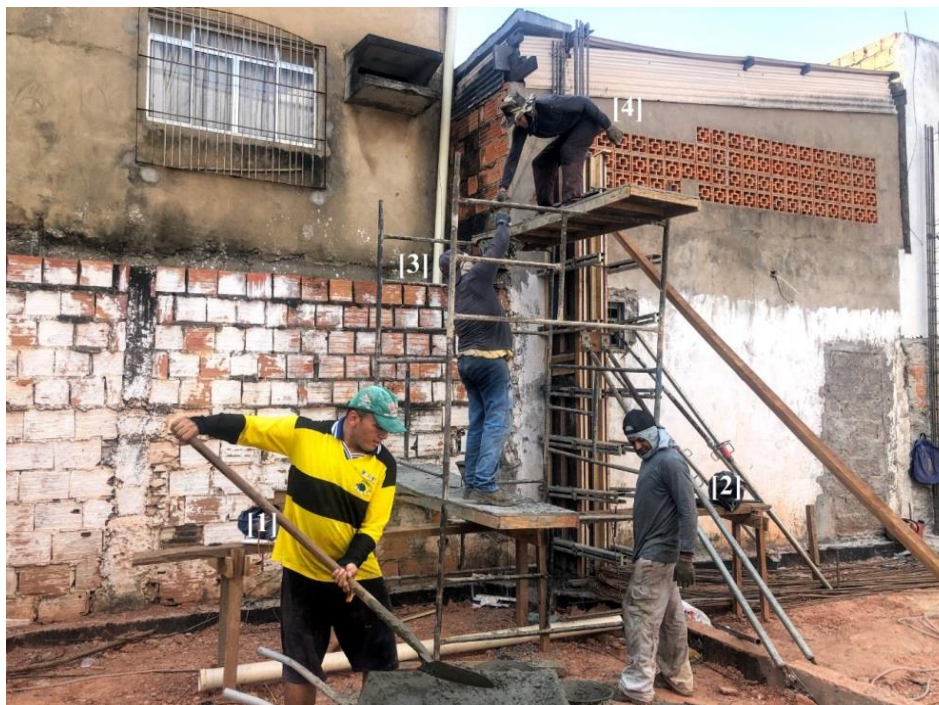
Figura 4 - Inconformidades encontradas no trabalhador [1]: ausência de (a) capacete, (b) ausência de luvas.

Na figura 04 os colaboradores estão colocando concreto no pilar, o cimento devido a suas específicas propriedades, como pH bastante elevado, pode ter consequências de algumas reações de alergias ao organismo do ser humano, sendo de extrema necessidade a devida proteção contra esses agentes químicos, no caso da figura o colaborador não está utilizando as luvas de proteção estando sendo assim diretamente exposto ao cimento o que poderá colocar em fator de risco a sua saúde, com base a NR-6 que que vem tratar a utilização de EPIs é direcionada a estacionar ou reduzir os diferentes efeitos de agentes que são considerados agressivos contra uma parte do corpo do colaborador, extinguindo doenças com relações ocupacionais. (b) uso indevido de andaimes com tabuas utilizadas para os suportes sem a devida proteção contra quedas, o operário não está fixo tendo como consequência uma instabilidade na sua base onde poderá desequilibrar e vir a gerar um grave acidente. A Nr 18.15 onde ressalta o item andaimes fundamenta as configurações a serem cumpridas para evitar esse tipo de situação, como já foi citado.
