REABILITAÇÃO ESTÉTICA COM PRÓTESE PARCIAL FIXA: RELATO DE CASO CLÍNICO

AESTHETIC REHABILITATION WITH FIXED PARTIAL PROSTHESIS: CLINICAL CASE REPORT

e4114420

<https://doi.org/10.47820/recima21.v4i11.4420>

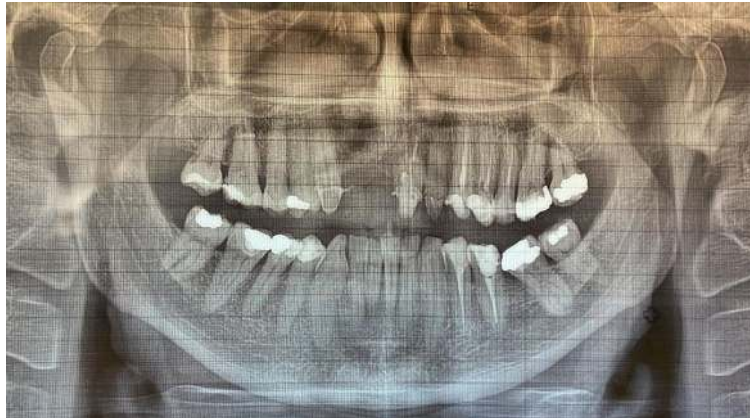
Figura 1: Imagem da Radiografia Panorâmica da paciente

Inicialmente, o paciente realizou uma radiografia panorâmica para melhor avaliação das estruturas orais e dentes remanescentes. Na anamnese, relatou o uso das medicações: Naprix 5mg (pressão alta), Citalopram 20mg (antidepressivo) e Rusovas 5mg (para colesterol), os quais não contraindicavam a realização de procedimentos odontológicos. E com o intuito de conduzir o tratamento, na primeira consulta foi realizada uma avaliação para prótese parcial fixa nos elementos 13 ao 24 e radiografia periapical do elemento 21 para complementar o diagnóstico. Paciente já apresentava provisórios nos elementos 13 (12-11 ausentes) ao 22 e dente 23 com provisório unitário, confeccionados em resina acrílica termopolimerizável e cimentados, posteriormente ao exame clínico foi passado o orçamento e após aceite do paciente foi dado início aos procedimentos.

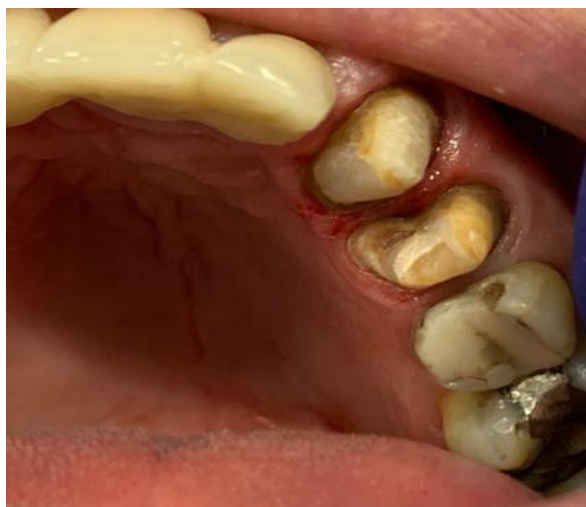
Figura 2: Preparo dos elementos 23 e 24

A remoção do provisório do dente 23 e reparo foi realizado na terceira consulta, quando foi feita a remoção da resina composta do elemento 24 (infiltrada por cárie), após, foi indicado a confecção de uma coroa de zircônia unitária, devido a menor quantidade de estrutura dentária remanescente, foi realizado preparo e construção de um munhão no elemento 24, reembasamento do provisório do dente 23 e confecção de provisório do elemento 24, o qual foi cimentado com hidróxido de cálcio dycal provisoriamente.

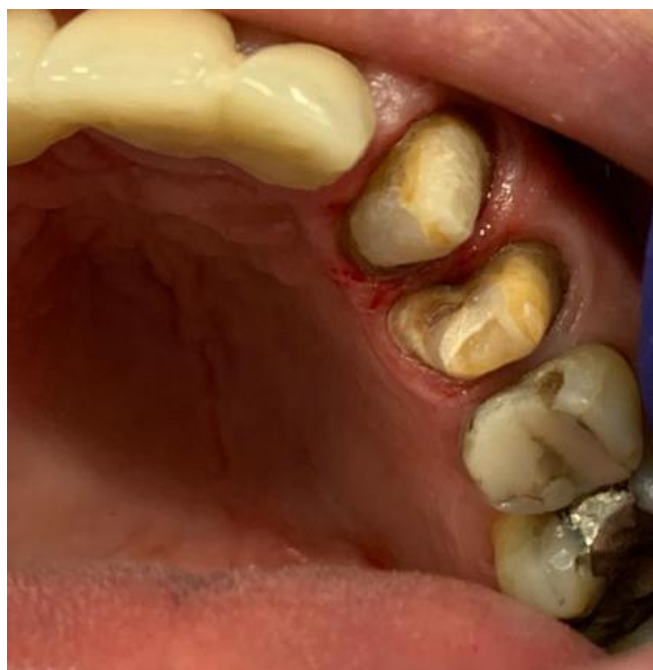
Figura 3: Dente 25 apresentando lesão de cárie

Reparos dentários e teciduais apresentam algumas limitações, especialmente quando necessário em pacientes mais idosos e com dificuldade na higienização, este relato de caso mostrou inicialmente a adequação da cavidade oral, figuras 2, 3, 4 e 5 para após confecção das próteses parciais fixas. A crescente busca por reabilitações dentárias, garantindo estética e função mastigatória vem crescendo cada vez mais, e tendo em vista as condições clínicas e socioeconômicas dos pacientes, faz-se a oferta de tratamentos diversos, englobando as condições da cavidade oral e variadas condições financeiras.^{1,2}

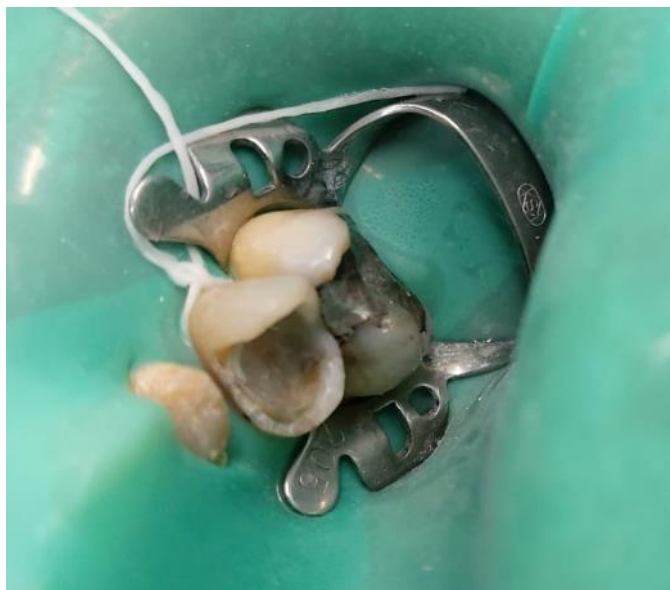
Figura 4: Dente 25 após remoção do tecido cariado

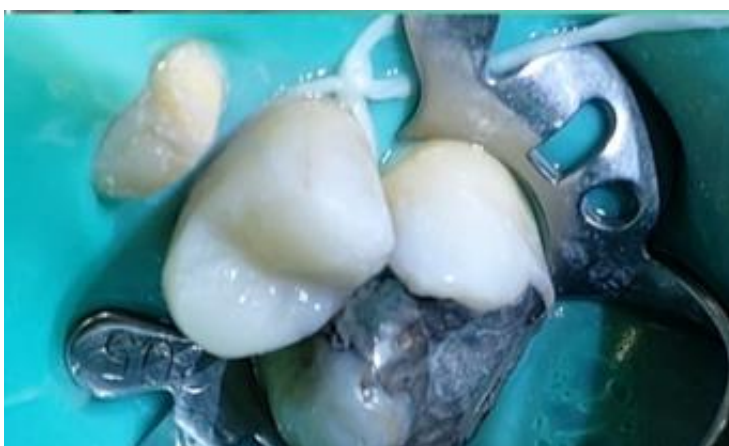
Figura 5: Dente 25 restaurado

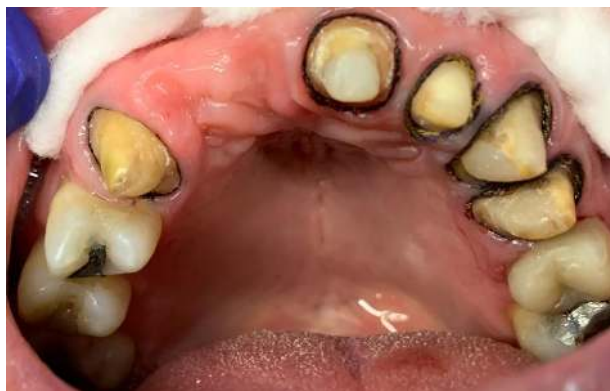
Figura 6: Registro dos preparos com fio retrator para moldagem

A consulta seguinte foi destinada para moldagem do arco antagonista, registro de mordida e montagem do arco facial, para que na próxima consulta, fosse realizado a remoção dos provisórios do 13 ao 24, profilaxia com pasta profilática para remoção e limpeza dos excessos de cimento provisório, inserção do fio retratador número #000 e #00, moldagem com silicone de adição densa e leve com a moldeira S3. O registro de mordida foi feito com silicone de adição Scan Bite – Yller e encaminhado ao laboratório para confecção dos casquetes metálicos para coroas metalocerâmicas, além disso foi solicitado também o encerramento impresso para prova e melhor conferência da adaptação.

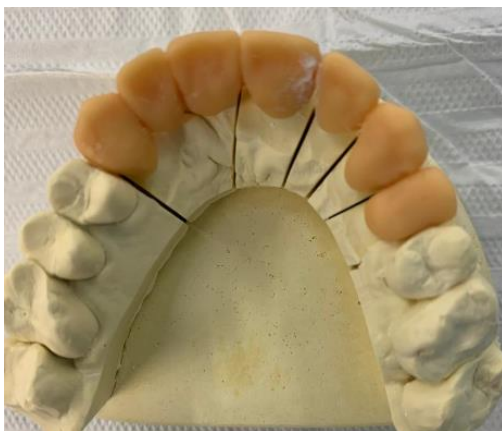
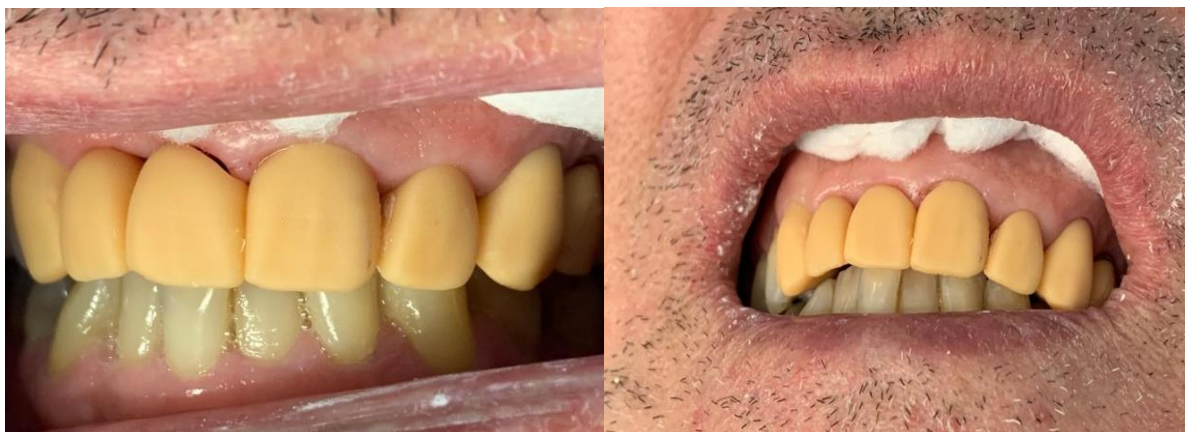
Figuras 7, 8 e 9: Prova do enceramento impresso

Após retorno do laboratório, foi realizado a remoção dos provisórios e limpeza dos preparos, prova do encerramento e da estrutura metálica e ajustes da oclusão. Novo registro de mordida, escolha da cor, A2 corpo e A3 cervical figura 12, realizado registro fotográfico para encaminhar junto ao laboratório e recimentação dos provisórios com dycal e encaminhado novamente ao laboratório para aplicação da cerâmica.

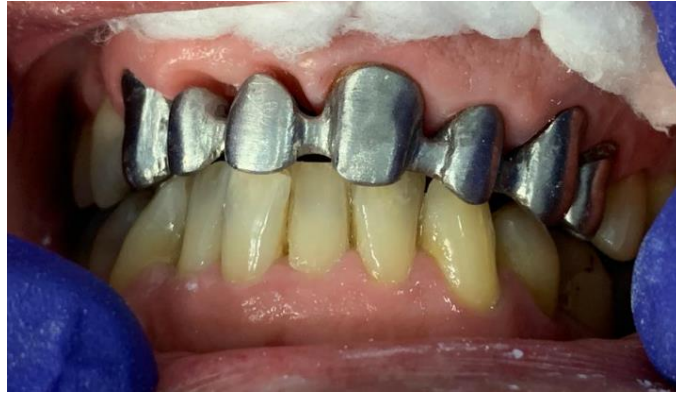
Figura 10: Prova da Estrutura metálica

Nesse estudo, a reabilitação foi realizada com coroas metalocerâmicas utilizadas há décadas devido à alta resistência e biocompatibilidade,^{5,6,8} além disso, combinam resistência e precisão, compostas por uma infraestrutura metálica que se adapta sobre o preparo do substrato e por uma parte de cerâmica fundida à infraestrutura metálica.^{5,6,8,9} As coroas metalocerâmicas são ainda hoje indicadas para casos de reabilitações devido a durabilidade e relativa simplicidade na técnica,^{9,10,11} conforme as figuras ilustradas 10 e 11, mostrando a prova do enceramento e dos casquetes metálicos conferindo adaptação.

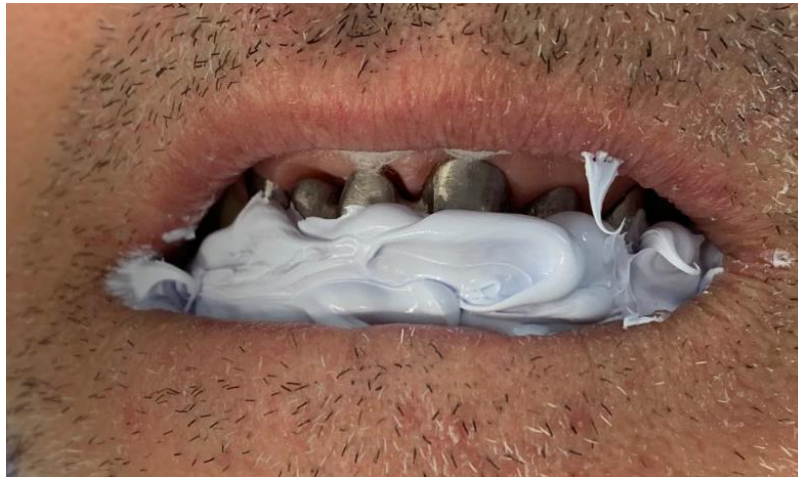
Figura 11: Registro de mordida com Silicone de Adição para Registro de Mordidas Scan Bite

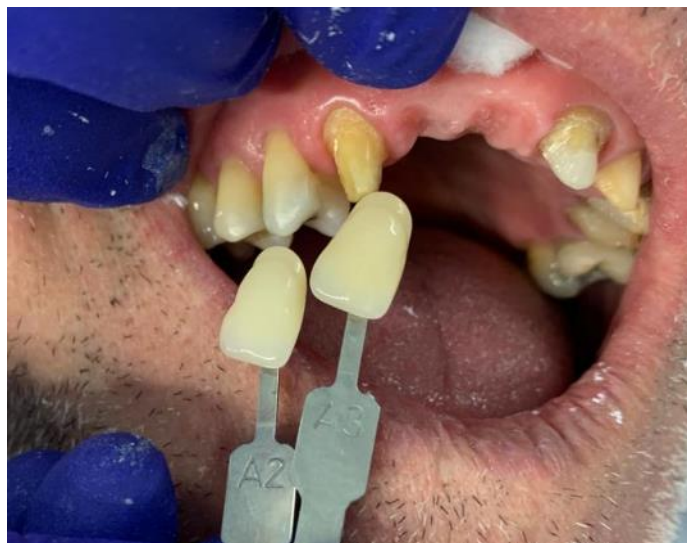
Figura 12: Escolha da cor

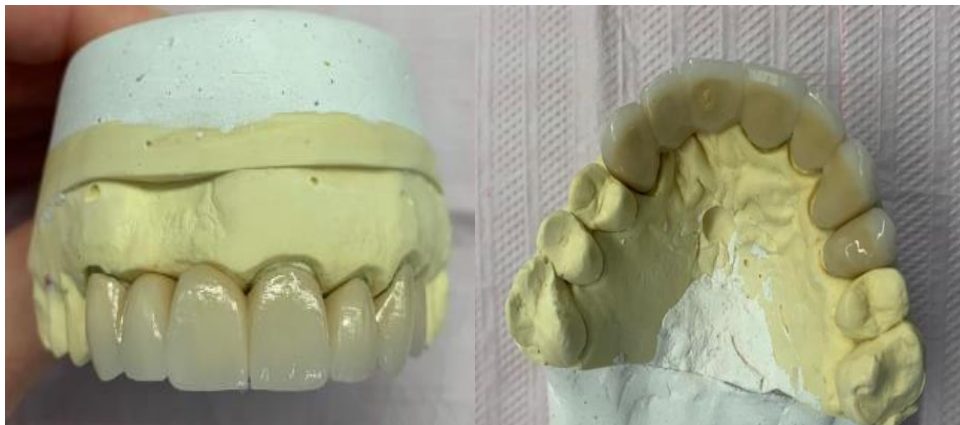
Figuras 13 e 14: Cerâmicas prontas para cimentação

Com o retorno do laboratório, foi realizada a prova das coroas e a cimentação das cerâmicas com cimento resinoso Dual RelyX™ U200.

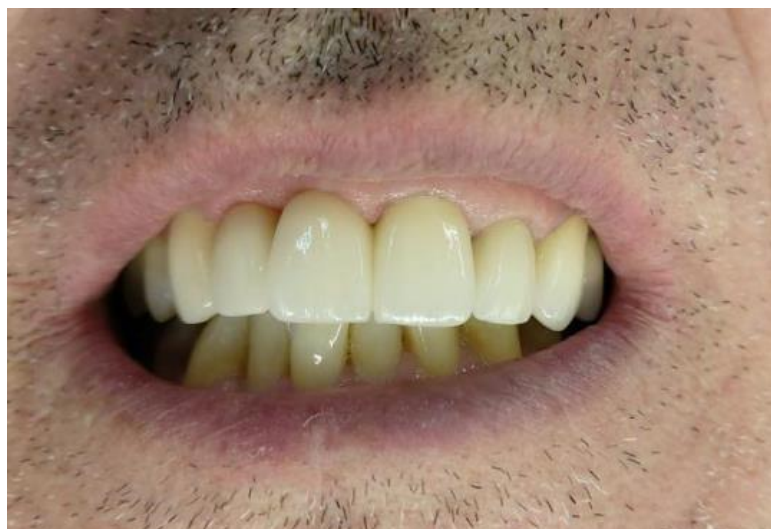
Figura 15: Coroas Cimentadas
