BANDA ORTODÔNTICA COMO POSSIBILIDADE RESTAURADORA PARA GRANDES DESTRUIÇÕES CORONÁRIAS EM ODONTOPEDIATRIA: RELATO DE CASO

ORTHODONTIC BAND AS A RESTORATIVE POSSIBILITY FOR MAJOR CORONARY DESTRUCTION IN PEDIATRIC DENTISTRY: CASE REPORT

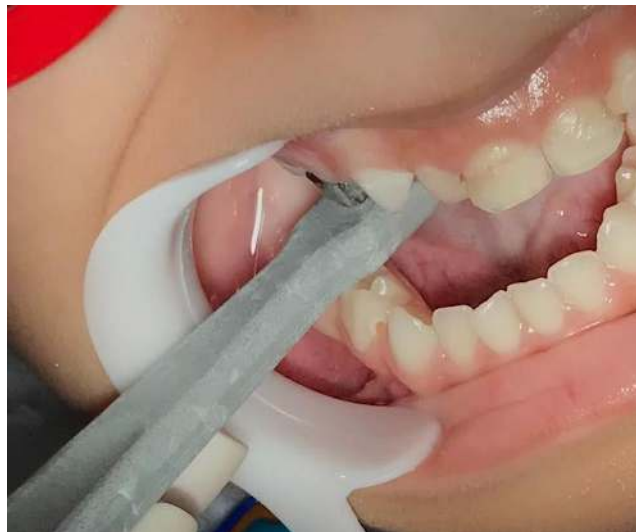
De início, foi feito no elemento 54 a remoção seletiva de tecido cariado com colheres de dentina e brocas esféricas. Em seguida, realizou-se o teste das bandas ortodônticas com o auxílio de um calcador de bandas para saber qual melhor se adaptaria na porção cervical do dente. (Figura 2) Foi necessário o uso de brocas diamantadas tronco-cônicas para diminuir o tamanho da banda e realização de ajuste nas bordas devido ao tamanho da coroa do dente decíduo.

Figura 2: adaptação da banda ortodôntica com o auxílio de um calcador de bandas

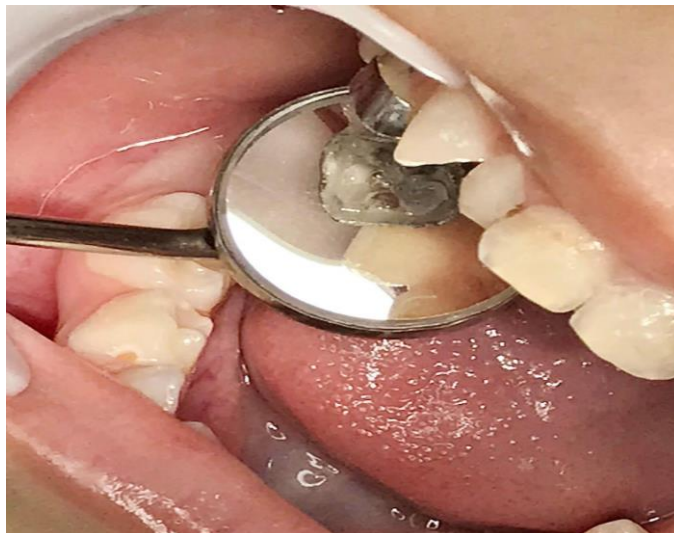
Na sequência, foi feito isolamento relativo para melhorar o controle de umidade, já que por conta da idade da criança e seu comportamento, o isolamento absoluto não seria muito viável. Desse modo, foi feito ataque ácido (ácido fosfórico 37%) por 5 segundos em esmalte e em dentina, lavou-se por 30 segundos e secou-se o elemento, para em seguida, fazer a aplicação do ionômero de vidro modificado por resina, CIV tipo 4 (Riva, SDI, São Paulo, SP). A princípio, em torno de toda a banda ortodôntica na parte interna (Figura 3), para depois aplicá-lo sobre o remanescente dentário e por fim, realizou-se a fotoativação do material por 40 segundos. (Figura 4)

Figura 3: material restaurador inserido ao redor na parte interna da banda ortodôntica

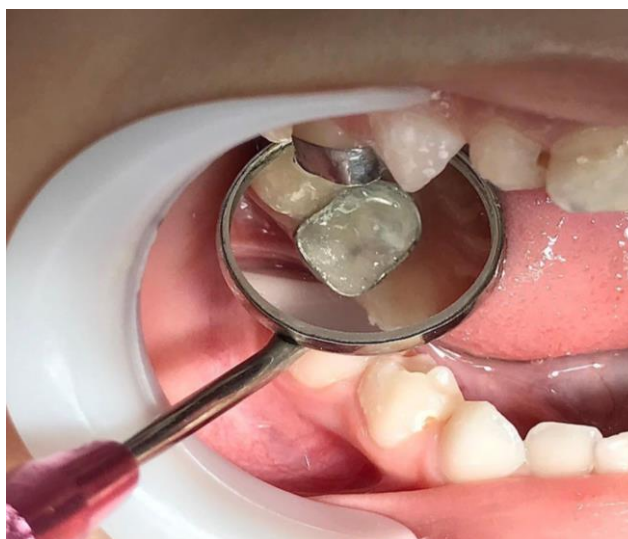
Figura 4: material restaurador inserido dentro da cavidade do dente 54

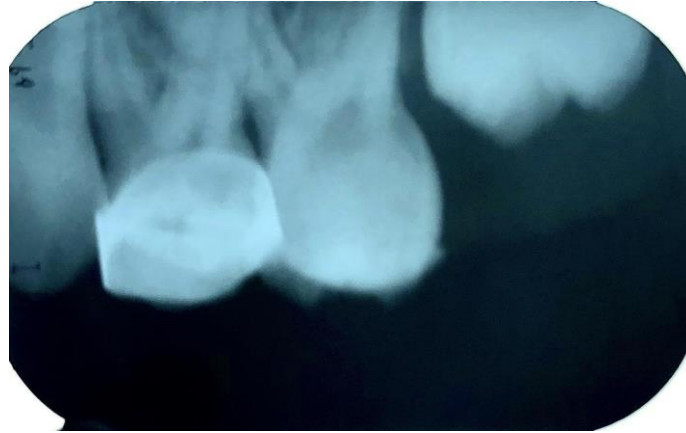
Após a sessão finalizada, a paciente recebeu alta temporária e foi orientada, junto a sua responsável, a retornar para avaliações até a esfoliação do elemento 54, para a realização de manutenções, caso necessário, na restauração e acompanhamento radiográfico. (Figuras 5 e 6)

Figura 5: radiografia dos elementos 54 e 55 após um ano e cinco meses da cimentação da banda ortodôntica

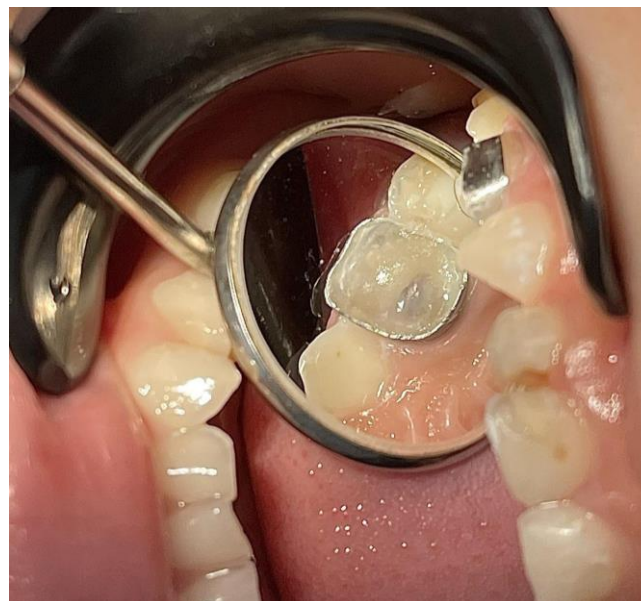
Figura 6: Vista oclusal do elemento 54 após um ano e cinco meses do procedimento realizado
