EFICÁCIA DE TÉCNICAS E PRODUTOS DE REABILITAÇÃO EM ESTRUTURAS DE CONCRETO ARMADO - UMA REVISÃO BIBLIOGRÁFICA

EFFICIENCY OF REHABILITATION TECHNIQUES AND PRODUCTS IN REINFORCED CONCRETE STRUCTURES - A BIBLIOGRAPHICAL REVIEW

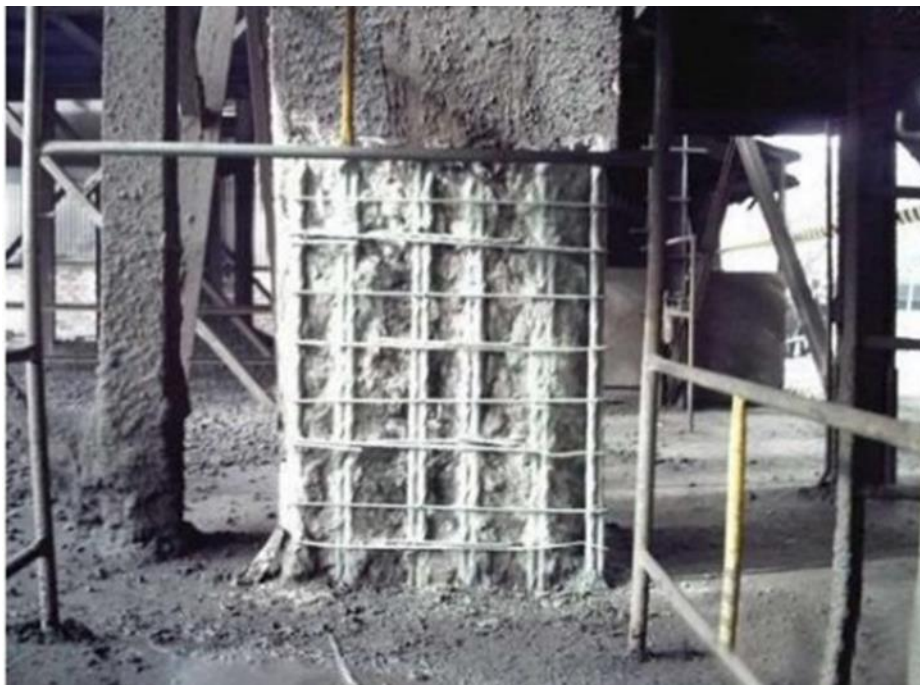
Figura 1 - Reparo de pilar com argamassa polimérica
Fonte: (SANTOS,2017) p. 54

De acordo com Santos (2017), o uso da argamassa convencional com adição de polímeros é indicado para reparos superficiais em grandes áreas e reparos semiprofundos, e para recobrir as armaduras que já foram recuperadas, enquanto a argamassa seca polimérica é utilizada para reparos profundos. A execução é iniciada com o preparo da argamassa, feita com um traço cimento/ areia de 1:3 ou 1:2,5. O adesivo acrílico ou PVA deve ser adicionado à água de amassamento. No caso da argamassa seca, a quantidade da água adicionada deve ser apenas a suficiente para que seja possível fazer uma bola de argamassa com as mãos. Além de adição do polímero à água de amassamento, também é necessário fazer uma solução de polímero adesivo e água na proporção 1:1 que será utilizada na pintura da superfície a ser reparada. Quando esta solução se tornar uma película pegajosa, a argamassa é aplicada em camadas de até 1,0 cm de espessura e compactada de maneira vigorosa.

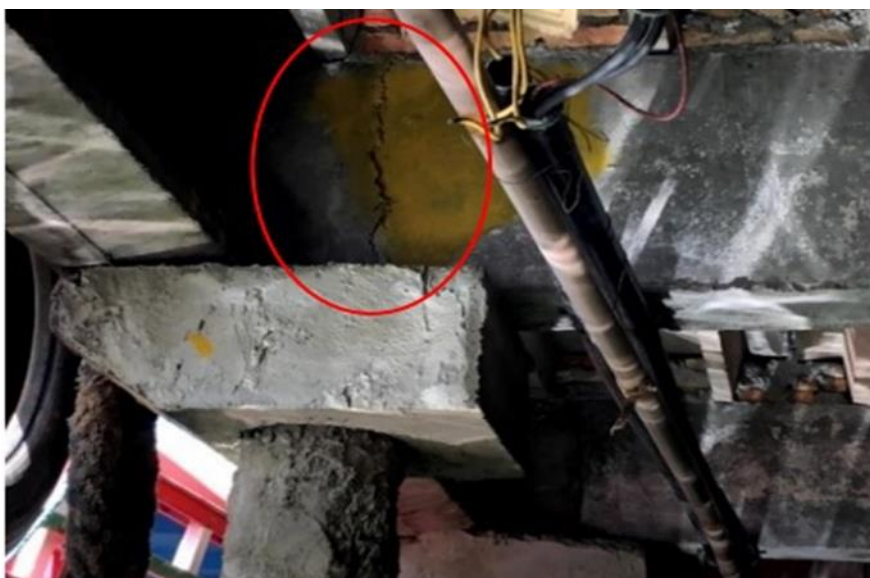
Figura 2 - Viga de sustentação- Trinca Vertical
Fonte: Gaspar (2021) p. 42

Gaspar (2021) realizou um estudo de caso de uma edificação situada em região portuária, localizada no município de Natal/RN. No estudo foram encontradas manifestações patológicas em vigas de sustentação e em lajes da edificação (Figura 2; Figura 3; Figura 4; Figura 5).

Em ambas as situações, tem-se o excesso de carga, que pode ter sido ocasionado devido ao carregamento intenso de veículos circulando sobre o cais diariamente, e agravada pelo enfraquecimento do concreto devido à exposição aos agentes agressivos do meio. Contudo, sabe-se que o ambiente em que a edificação está inserida propicia a aceleração das reações de oxidação da armadura, o que também pode ter ocasionado os surgimentos das fissuras. Com a armadura corroída, há a expansão e redução da seção do aço em determinados pontos, causando a fissuração (Gaspar, 2021).

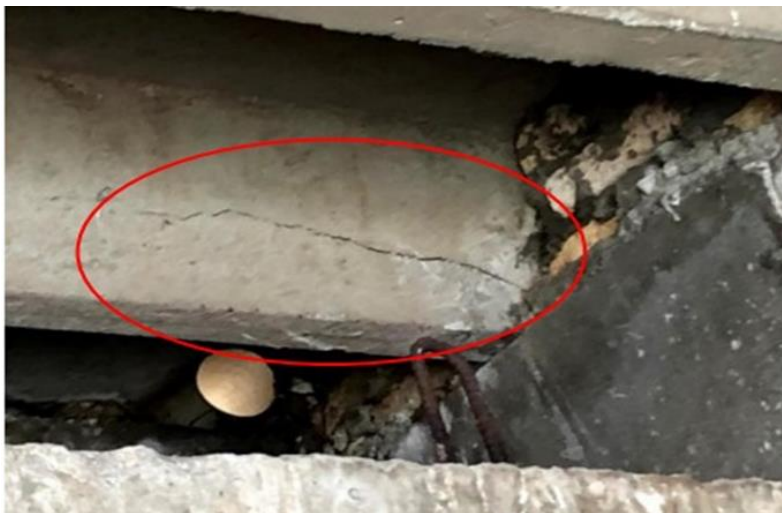
Figura 3 - Viga de sustentação- Fissura Horizontal
Fonte: Gaspar (2021) p. 42

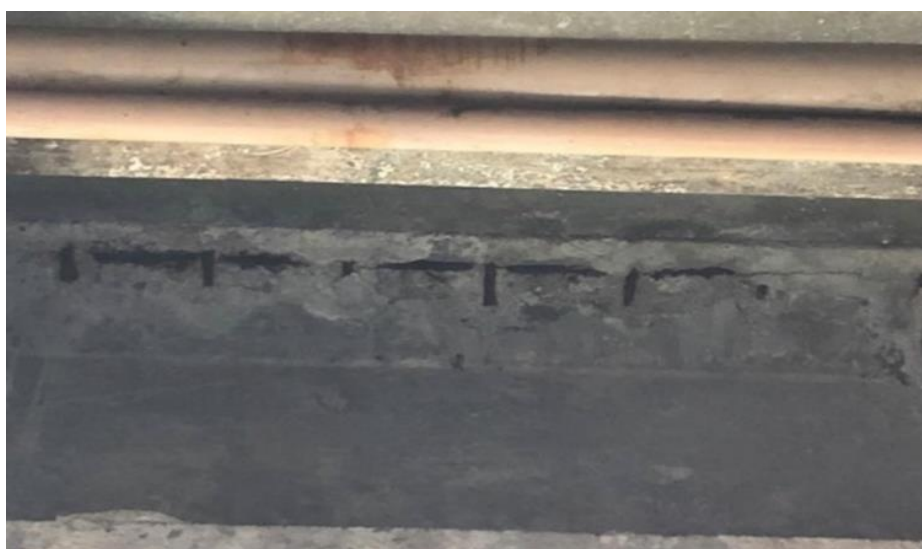
Figura 4 - Lajes- Corrosão de Armadura
Fonte: Gaspar (2021) p. 47

De acordo com a autora, o fato de a estrutura estar localizada em ambiente marítimo é bastante prejudicial à saúde dos elementos estruturais, podendo ocasionar uma série de problemas, dentre eles a corrosão da armadura.

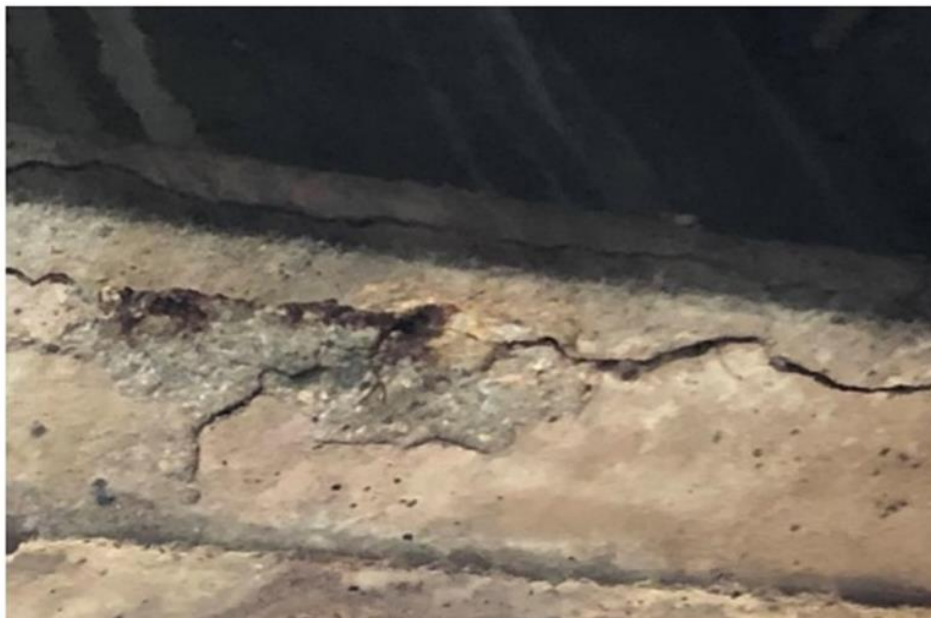
Figura 5 - Lajes- Fissura e Corrosão de Armadura
Fonte: Gaspar (2021) p. 47
