**ANÁLISE ERGONÔMICA DE TRABALHADORES REASSENTADOS NA BRITAGEM: UM ESTUDO DE CASO COM APLICAÇÃO DO MÉTODO REBA****ERGONOMIC ANALYSIS OF REASSIGNED WORKERS IN CRUSHING: A CASE STUDY APPLYING THE REBA METHOD****ANÁLISIS ERGONÓMICO DE TRABAJADORES REASSENTADOS EN LA TRITURACIÓN: UN ESTUDIO DE CASO CON APLICACIÓN DEL MÉTODO REBA**

Dois operadores de britagem numa empresa de mineração, anteriormente alocados em setores de elevada exigência física, desenvolveram distúrbios vertebrais durante o exercício de suas funções originais. Após afastamentos prolongados, foram reassentados no mesmo piso fabril para a atividade de britagem, considerada pela empresa como de menor esforço físico. Este estudo, estudo de caso exploratório, analisa por meio de observação direta, análise de imagens de posturas críticas, aplicação do método Rapid Entire Body Assessment (REBA) e entrevistas em profundidade, se o reassentamento interno resultou na redução da carga biomecânica sobre a coluna vertebral ou apenas no deslocamento da sobrecarga. Os resultados indicam a permanência de um ciclo de exposição-lesão-reexposição, evidenciando riscos ergonômicos relevantes mesmo após o retorno ao trabalho. O estudo con

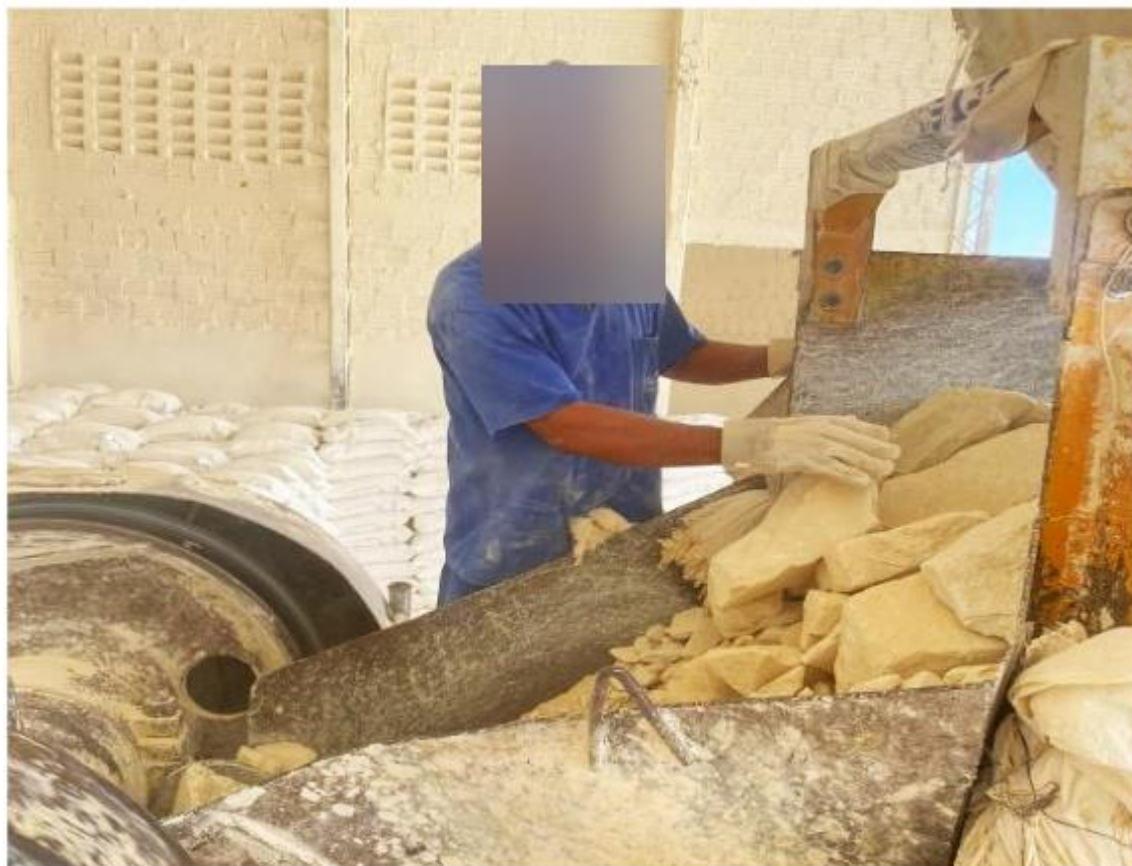
**Figura 1. Trabalhador A**

Na análise postural do trabalhador A no posto de britagem, representada na Figura 1, observa-se o tronco levemente inclinado entre 0° e 20°, o que corresponde a 2 pontos na avaliação, acrescidos de mais 1 ponto devido à torção para a esquerda, totalizando 4 pontos. O pescoço apresenta inclinação também entre 0° e 20°, somando 1 ponto, e, em razão das torções repetitivas, acrescenta-se mais 1 ponto, resultando em 2 pontos. Quanto aos membros inferiores, verifica-se que as pernas permanecem eretas na maior parte do tempo, com algumas compensações ao longo do período de trabalho, o que corresponde a 1 ponto. Dessa forma, a postura avaliada enquadra-se no Grupo A do quadro REBA, com pontuação geral de 4, evidenciando os riscos ergonômicos associados à atividade desempenhada.

No Grupo B, os braços foram avaliados entre 45° e 90°, recebendo 3 pontos, acrescidos de mais 1 ponto pela rotação do ombro, totalizando 4. Os antebraços permaneceram entre 60° e 100°, somando 1 ponto. Já os punhos apresentaram inclinação entre 0° e 15°, com pontuação de 1 ponto, acrescida de mais 1 ponto pela torção lateral, totalizando 2. O total do Grupo B foi de 5 pontos, com ajuste de +1 devido à aderência satisfatória, mas com apoio do corpo, resultando em 6 pontos.

A combinação dos Grupos A e B resultou em uma pontuação inicial de 6 pontos no Quadro C do método REBA (mostrado no Quadro 1 deste trabalho). Foram aplicados ajustes adicionais em razão do esforço repetitivo e da postura estática prolongada, adicionando mais 2 pontos. Assim, a pontuação final obtida foi de 8, classificada como risco alto, indicando que mudanças devem ser implementadas o quanto antes para reduzir a sobrecarga postural e os riscos ergonômicos associados à atividade desempenhada.

A postura observada no trabalhador A durante a atividade no posto de britagem apresenta riscos ergonômicos. A inclinação do tronco, ainda que moderada, associada à torção lateral, pode gerar sobrecarga nos discos intervertebrais e aumentar a probabilidade de lombalgias e hérnias.

A posição do pescoço, caracterizada por inclinação e movimentos repetitivos, impõe tensão contínua sobre a musculatura cervical, favorecendo o surgimento de dores e lesões miofasciais. As pernas, embora mantidas eretas na maior parte do tempo, sofrem compensações ocasionais que podem contribuir para fadiga muscular e desconforto postural. Além disso, os movimentos repetitivos dos membros superiores, especialmente braços e punhos, sem suporte adequado, elevam o risco de distúrbios osteomusculares relacionados ao trabalho (DORT), como tendinites e síndrome do túnel do carpo. O Quadro 3 apresenta a síntese da análise postural do trabalhador, destacando a urgência de intervenções ergonômicas para minimizar os riscos ocupacionais.

**Quadro 3.** Avaliação Ergonômica da Postura do Trabalhador A (Figura 1)

Para mitigar os riscos identificados, recomenda-se a adoção de ajustes ergonômicos, como plataformas reguláveis que permitam variação da postura, apoios para membros superiores e ferramentas adaptadas que reduzam a necessidade de torções e inclinações constantes. É igualmente essencial implementar pausas regulares para descanso muscular e alternância de tarefas, diminuindo a repetição de movimentos e a manutenção de posturas estáticas. Treinamentos voltados para a conscientização sobre posturas corretas e técnicas de manuseio seguro também devem ser oferecidos, de modo a prevenir lesões e promover maior conforto ocupacional.

Conclui-se, portanto, que as condições de trabalho avaliadas exigem intervenções ergonômicas imediatas, uma vez que a pontuação final obtida pelo método REBA foi de 8, classificada como alta. Essa metodologia mostrou-se eficaz para identificar os fatores críticos da atividade e fornecer subsídios para priorizar ações corretivas voltadas à preservação da saúde do trabalhador.

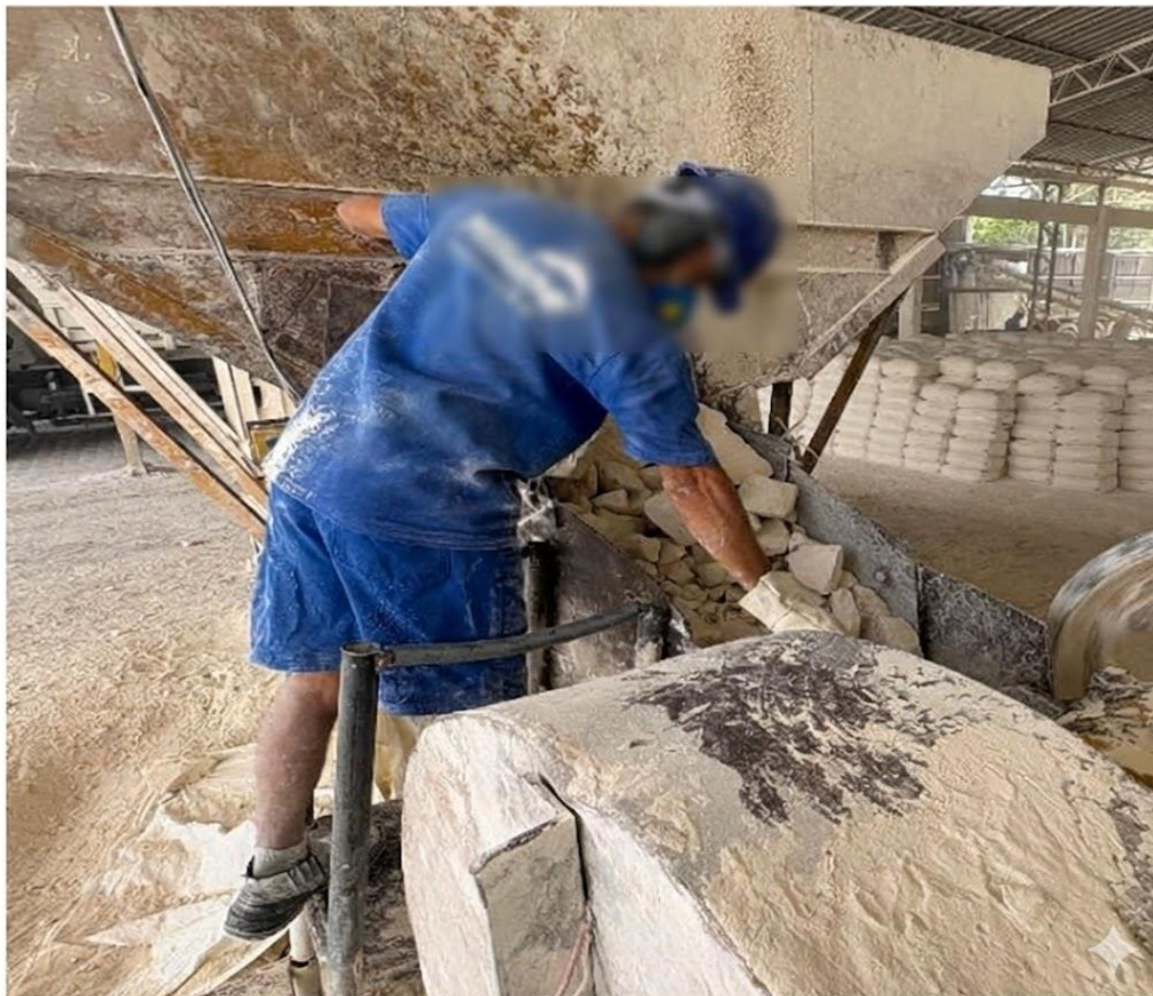
**Figura 2. Trabalhador B**

Na análise postural do trabalhador B no posto de britagem, representada na Figura 2, observa-se o tronco inclinado entre 20° e 60°, o que corresponde a 3 pontos na avaliação, acrescidos de mais 1 ponto devido à inclinação lateral, totalizando 4 pontos. O pescoço apresenta inclinação entre 0° e 20°, somando 1 ponto, e, em razão da inclinação lateral, acrescenta-se mais 1 ponto, resultando em 2 pontos. Quanto aos membros inferiores, verifica-se que as pernas permanecem em pé com suporte unilateral, o que corresponde a 1 ponto. Dessa forma, a postura avaliada enquadra-se no Grupo A do quadro REBA, com pontuação geral de 6, evidenciando os riscos ergonômicos associados à atividade desempenhada.

No Grupo B, os braços foram avaliados entre 45° e 90°, recebendo 3 pontos, acrescidos de mais 1 ponto pela rotação do ombro, totalizando 4. Os antebraços permaneceram entre 60° e 100°, somando 1 ponto. Já os punhos apresentaram inclinação entre 0° e 15°, com pontuação de 1, acrescida de mais 1 ponto pela torção lateral, totalizando 2 pontos. O total do Grupo B foi de 5 pontos, com ajuste de +1 devido à aderência satisfatória, mas com apoio do corpo, resultando em 6 pontos.

A combinação dos Grupos A e B resultou em uma pontuação inicial de 8 pontos no Quadro C. Foram aplicados ajustes adicionais em razão do esforço repetitivo e da postura estática prolongada, acrescentando mais 2 pontos. Assim, a pontuação final obtida foi de 10, classificada como risco alto, indicando que mudanças devem ser implementadas o quanto antes para reduzir a sobrecarga postural e os riscos ergonômicos associados à atividade desempenhada.

A postura observada no trabalhador B durante a atividade no posto de britagem apresenta riscos ergonômicos ainda mais acentuados quando comparada ao trabalhador A, sobretudo pela maior flexão do tronco, que amplia a compressão sobre os discos intervertebrais e aumenta a probabilidade de lombalgias e hérnias. A posição do pescoço, com inclinação lateral, impõe tensão contínua sobre a musculatura cervical, favorecendo o surgimento de dores e lesões miofasciais. As pernas, em posição de pé com suporte unilateral, contribuem para desequilíbrios posturais e fadiga muscular. Além disso, os movimentos repetitivos dos membros superiores, especialmente braços e punhos, sem suporte adequado, elevam o risco de distúrbios osteomusculares relacionados ao trabalho (DORT), como tendinites e síndrome do túnel do carpo. O Quadro 4 apresenta a síntese da análise postural do trabalhador, destacando a urgência de intervenções ergonômicas para minimizar os riscos ocupacionais.

**Quadro 4.** Avaliação ergonômica da postura do trabalhador B (Figura 2)
